Verbesserung der Umwelteigenschaften von Wärmedämmverbund- systemen (WDVS) – Evaluierung der Einsatzmöglichkeiten biozidfreier Komponenten und Beschichtungen

Forschungskennzahl 3711 95 306
UBA-FB 002238

Dipl.-Biol. Nicole Krueger, Dr.-Ing. Regina Schwerd, Dr. rer. nat. Wolfgang
Hofbauer
Fraunhofer-Institut für Bauphysik, Valley

Im Auftrag des Umweltbundesamtes

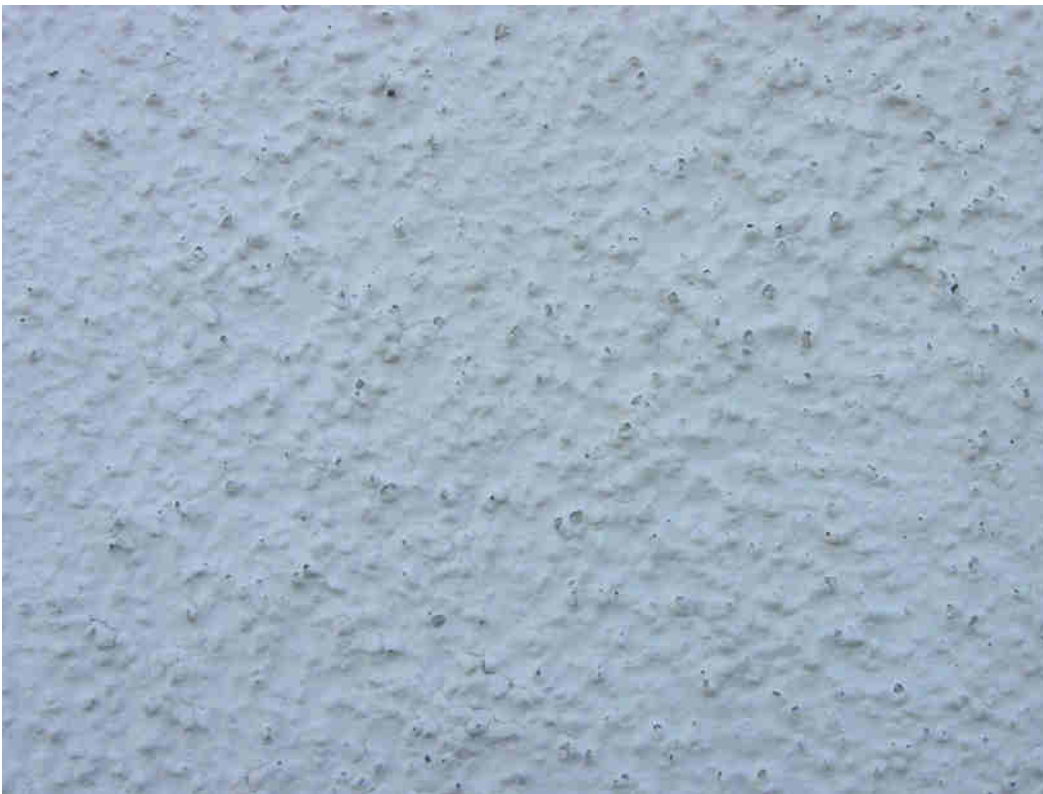
Abbildung 50: Objekt 116, kleine Beschädigungen in der Farbschicht, die das Strukturkorn des Oberputzes freilegen.

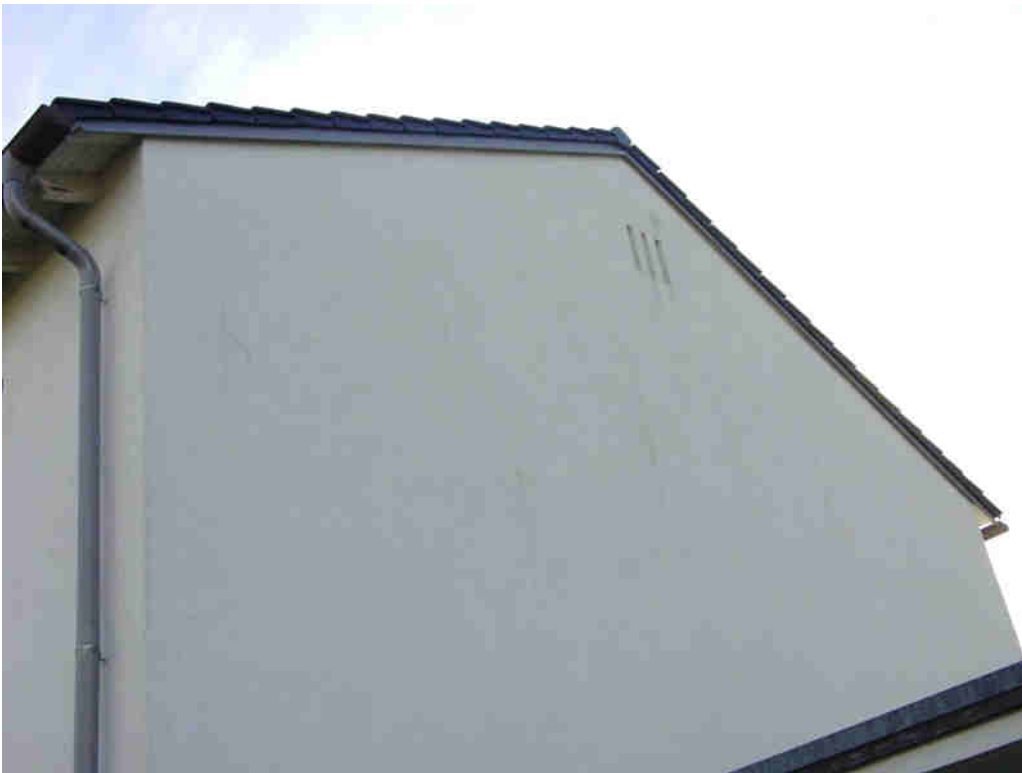
Abbildung 51: Objekt 116 mit Ablaufspuren, die von kleinen Beschädigungen der äußersten Gebäudeschicht ausgehen.

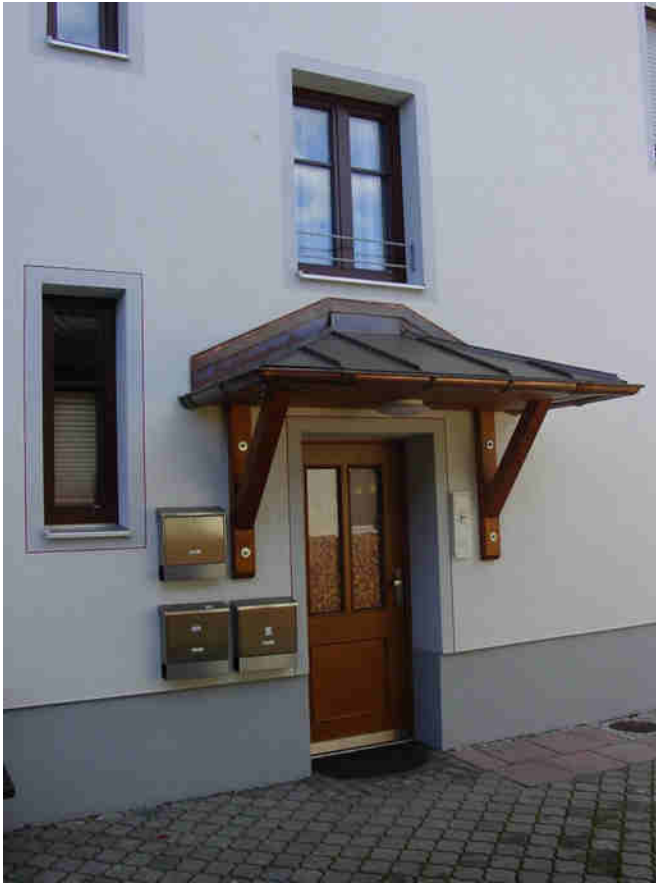
Eine weitere Ursache für Aufwuchs, der nicht durch WDVS bedingt ist, fiel bei Objekt 121 auf: An einer ansonsten völlig intakten und sauberen Fassade waren dunkle Flecken erkennbar, die Herde für weiteren Aufwuchs bilden könnten (Abbildung 52). Es stellte sich heraus, dass es sich hierbei um nachträglich verputzte Stellen handelte, wo die Gerüstverankerung angebracht war (Abbildung 53).

Abbildung 52: Objekt 121: Dunkler Fleck links neben dem Fenster über der Eingangstür, auf einer ansonsten nicht zu beanstandeten Fassade.

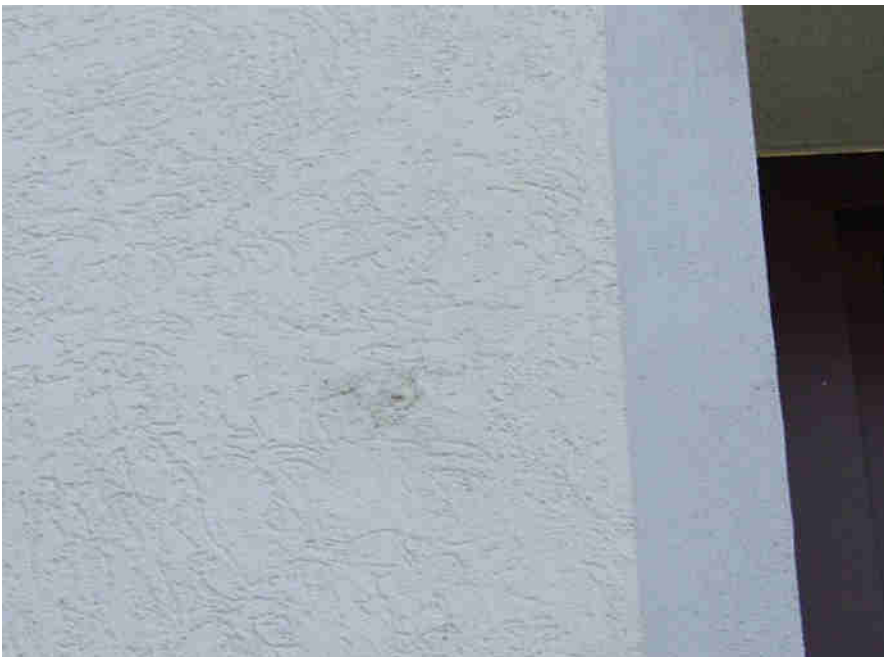
Abbildung 53: Objekt 121 mit der nachträglich verputzten Stelle, wo die Gerüstverankerung angebracht war.

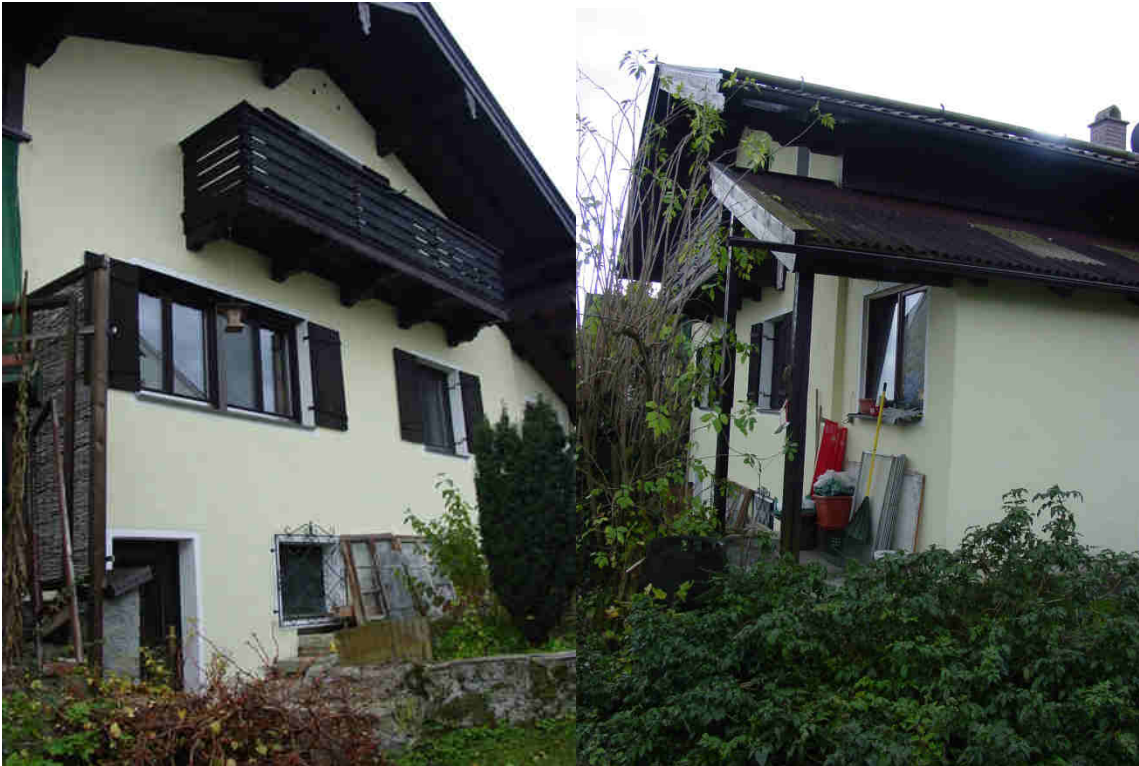
Als Beispiel für eine beanstandungsfreie Fassade kann Objekt 113 betrachtet werden (Abbildung 54). Hier war überraschend, dass das Objekt sehr dicht von Vegetation umstanden

war und dennoch ein sauberes Erscheinungsbild aufwies. Die Anwesenheit von Vegetation ist also nicht immer mit Aufwuchs korreliert. Es ist zu vermuten, dass in diesem Fall aber auch der große Dachüberstand stärkeren Aufwuchs verhindert hat (s. auch Objekt 42).

Abbildung 54: Objekt 113 als Beispiel für eine beanstandungsfreie Fassade inmitten dichter Vegetation.

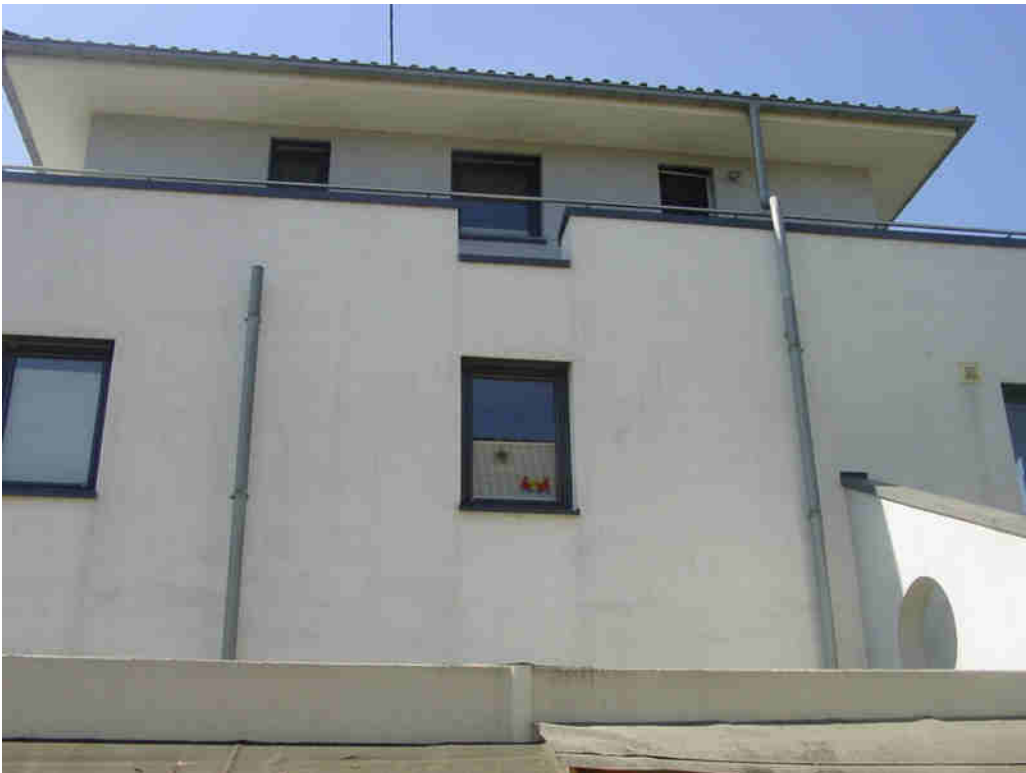
An Objekt 42 ist erkennbar, wie sich ein Dachüberstand auswirken kann (Abbildung 55). Im oberen Bereich ist ein Dachüberstand vorhanden und die Fassade ist sauber. Im unteren Bereich wo nur ein minimaler Dachüberstand vorhanden ist, sind hingegen deutliche Ablaufspuren bzw. Aufwuchs sichtbar.

Abbildung 55: Objekt 42 mit Bereichen mit (oben) und ohne Dachüberstand (unten). Im unteren Bereich ist eine deutliche Verschmutzung der Fassade erkennbar.

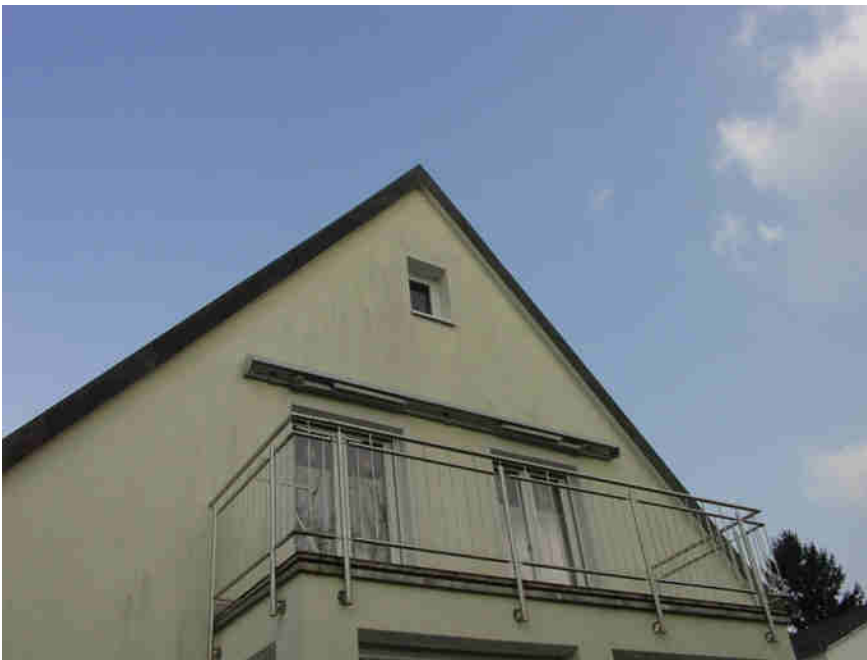
Allerdings sind bei den Vor-Ort-Begehungen auch Aufwuchssituationen aufgetreten, die im Rahmen einer optischen Begutachtung nicht geklärt werden konnten, wie bei Objekt 365, wo typische Ablaufspuren auf der Südseite des Objekts auftraten (Abbildung 56).

Abbildung 56: Objekt 365 mit typischen Ablaufspuren auf der Südseite des Gebäudes.
