Stand: 08.10.2013

## **Projektbericht über Versuche mit Fahrzeugen zur Entflammung und HF-Exposition mit Fahrzeugklimaanlagen bei Verwendung von R1234yf**

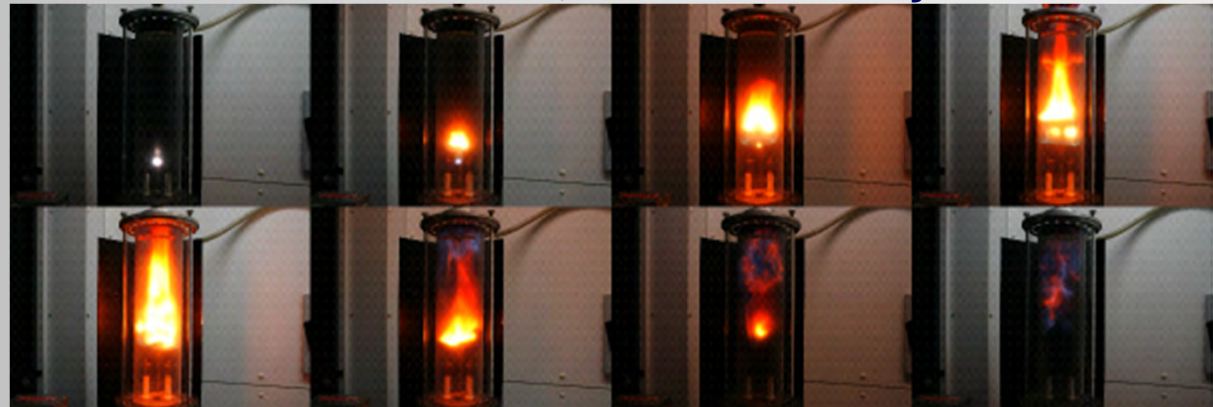
### Versuch bei 13,0 Mol-% R1234yf

**Reines R-1234yf kann auch mit leuchtend gelber Flamme verbrennen. Die Flammenfärbung ist von der Kältemittelkonzentration abhängig.**

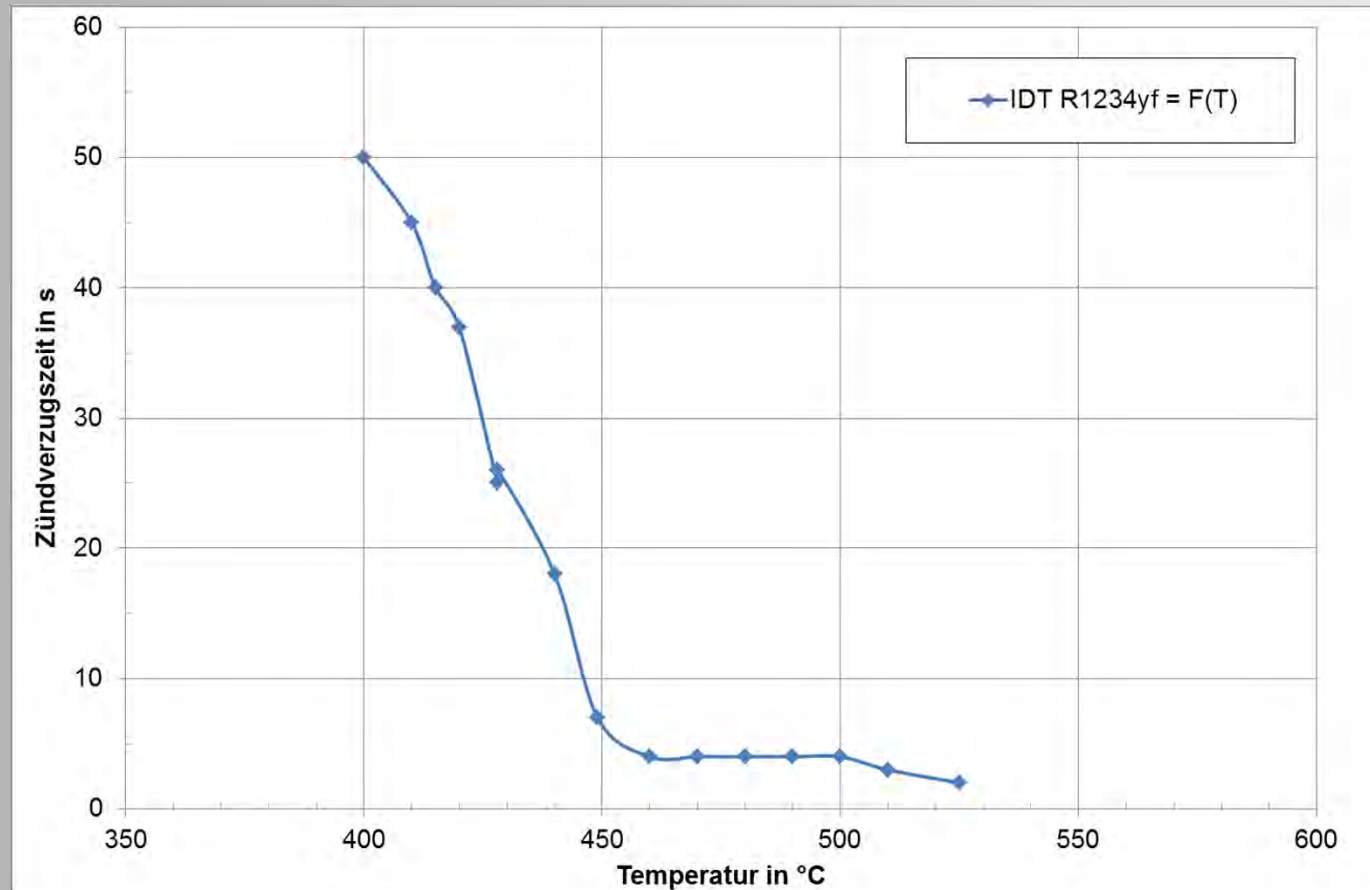
Mit steigender Oberflächentemperatur sinkt die Zündverzugszeit. Unter Berücksichtigung der Einleitzzeit von 2s für 20ml R-1234yf ist bei Temperaturen > 525 °C mit sofortiger Entzündung zu rechnen.

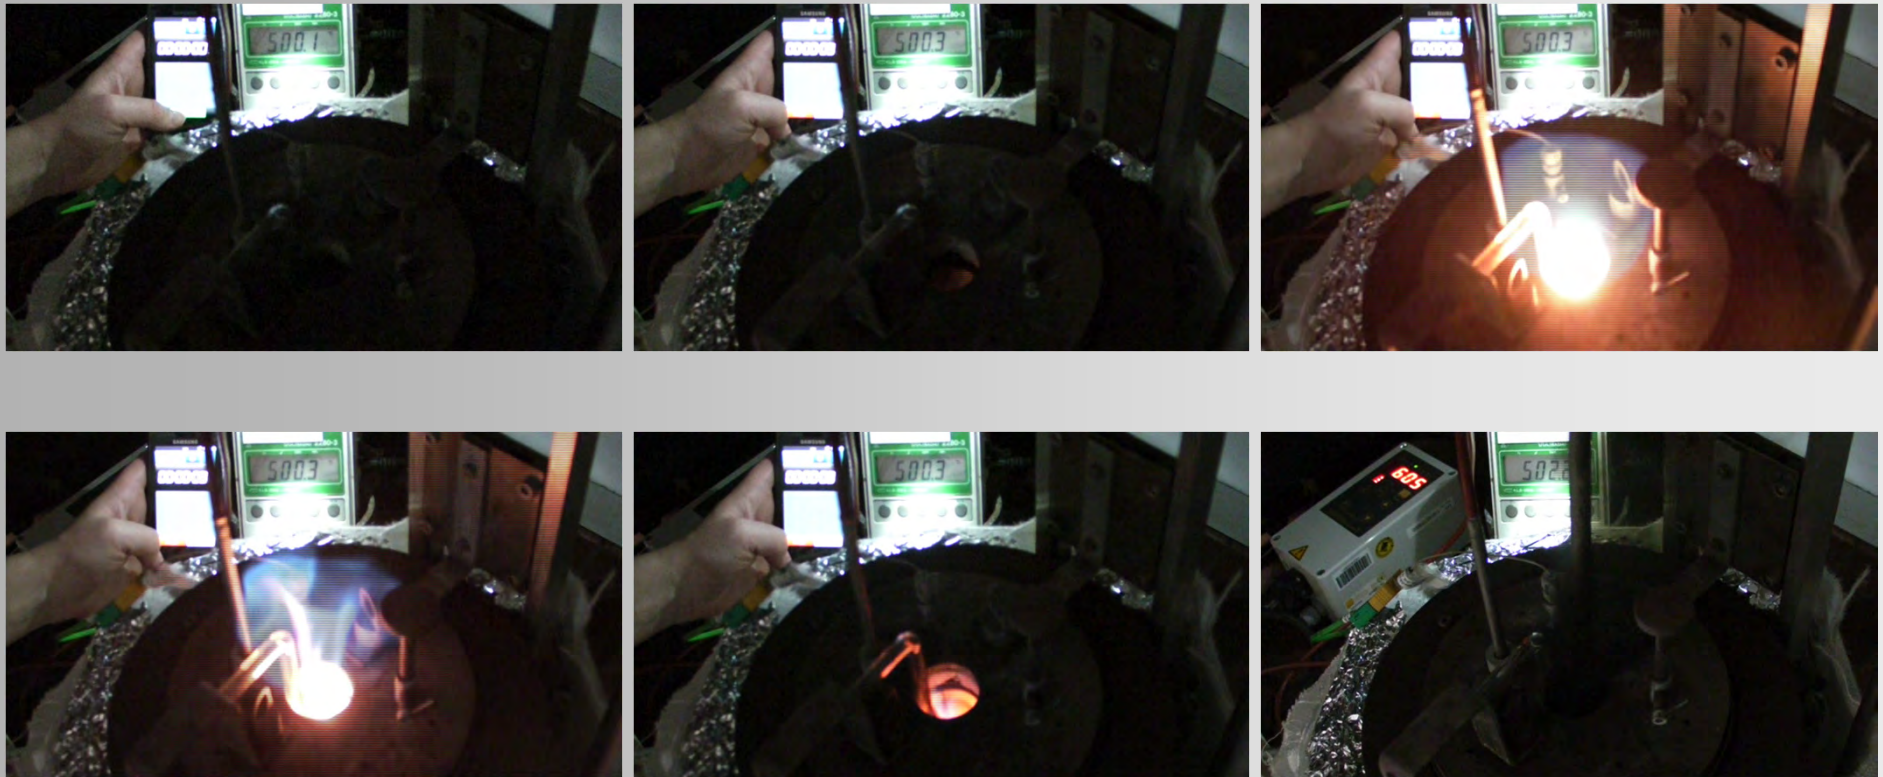
Versuch bei 500 °C (IDT = 4 s)

Spülvorgang mit Druckluft (Ruß)

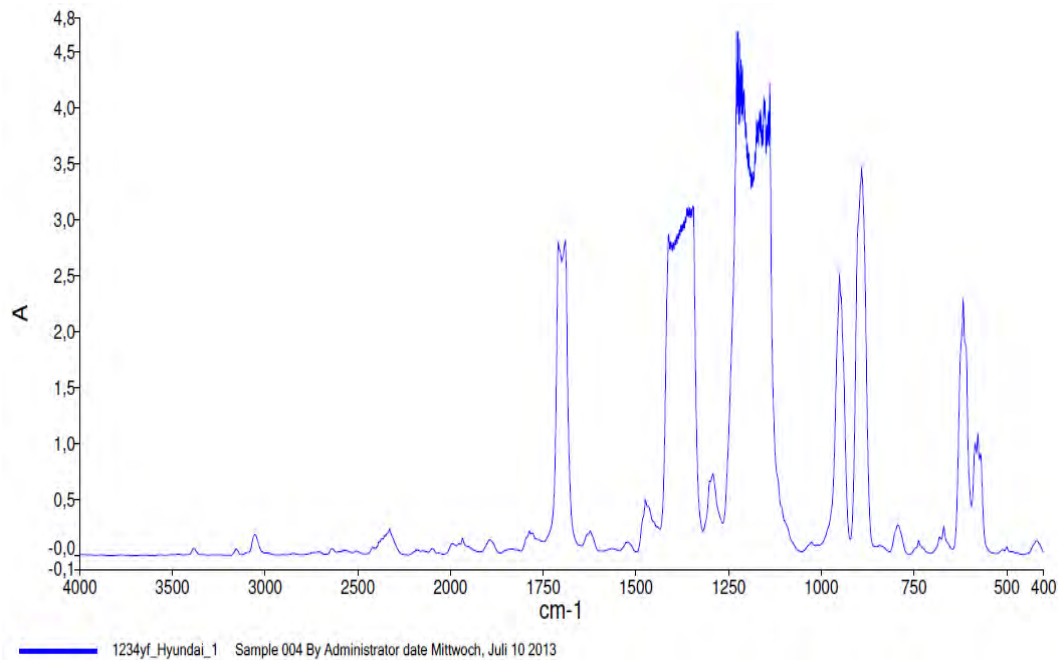
Abbildung 3: FT-IR-Spektrum von 2,3,3,3-Tetrafluor-1-propen (R1234yf); Gasprobe aus dem Wartungsanschluss der Klimaanlage des Hyundai i30 nach einem Leckageversuch, aufgenommen in einer 20 mm Gasküvette

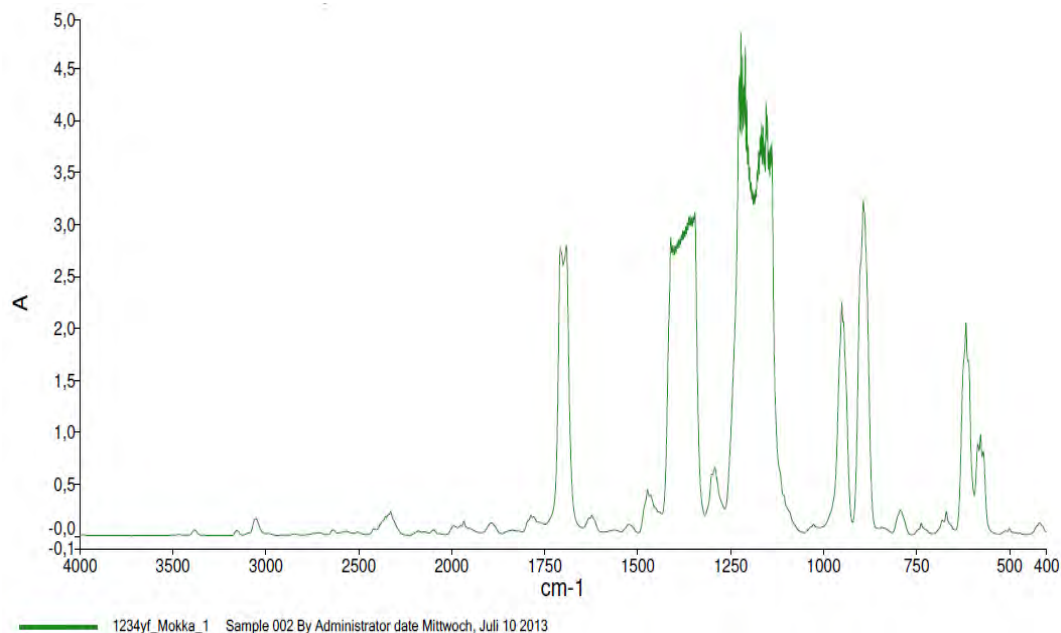
Abbildung 4: FT-IR-Spektrum von 2,3,3,3-Tetrafluor-1-propen (R1234yf); Gasprobe aus dem Wartungsanschluss der Klimaanlage des Opel Mokka nach einem Leckageversuch, aufgenommen in einer 20 mm Gasküvette

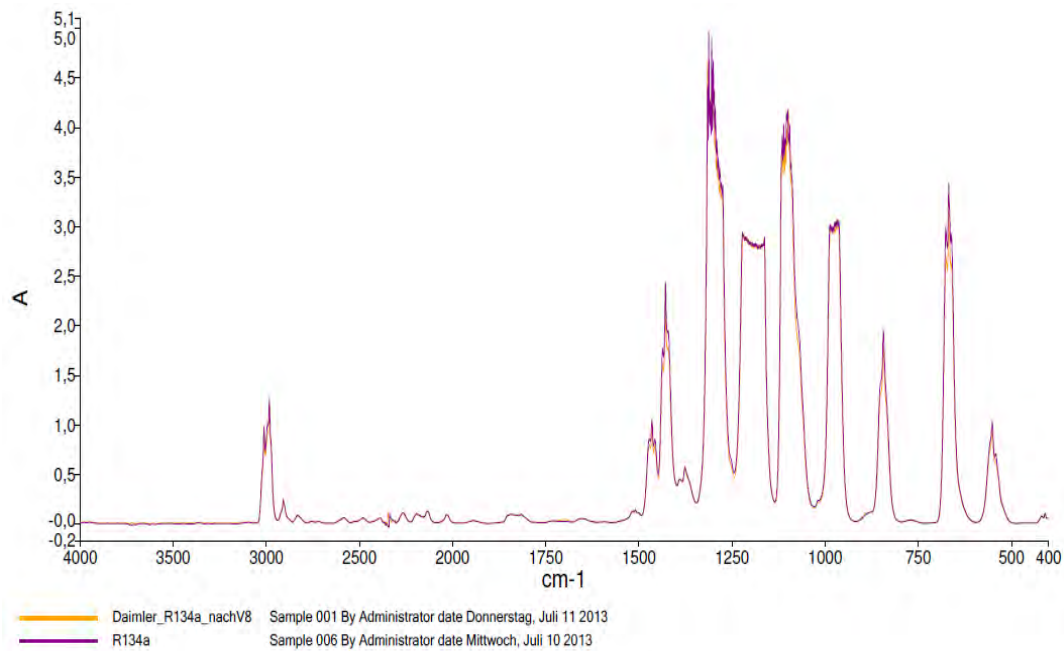
In einem Leckageversuch mit einem Pkw wurde eine Entzündung von R1234yf beobachtet, so dass die Klimaanlage für einen abschließenden Versuch mit R134a befüllt wurde. Nach dem Leckageversuch wurde auch wieder eine Gasprobe über den Klimaanlage wartungsanschluss des Pkw genommen und dem Absorptionsspektrum des reinen R134a gegenübergestellt. Das Ergebnis ist in Abbildung 6 dargestellt. Es wurden keine Abweichungen sichtbar, so dass von einer sauberen Befüllung der Pkw-Klimaanlage mit R134a ohne Restanteile R1234yf ausgegangen werden kann. Auch in diesem Fall wurden unter den Bedingungen der Probenahme keine Ölaneile mit ausgetragen.

Abbildung 6: FT-IR-Spektrum von 1,1,1,2-Tetrafluorethan (R134a) ); Gasprobe aus dem Wartungsanschluss der Klimaanlage der Daimler B-Klasse nach einem Leckageversuch mit R134a bzw. aus der automatischen Klima-Service-Station, aufgenommen jeweils in einer 20 mm Gasküvette
