Umfassende systematische Auswertung von Störfällen und sonstigen Ereignissen in industriellen Anlagen, insbesondere mit Auswirkungen auf die Allgemeinheit oder die Nachbarschaft

Abschlussbericht

Forschungskennzahl 3717 59 303 0
FB000458

Dr. Babette Fahlbruch
TÜV NORD EnSys GmbH & Co.KG, Berlin

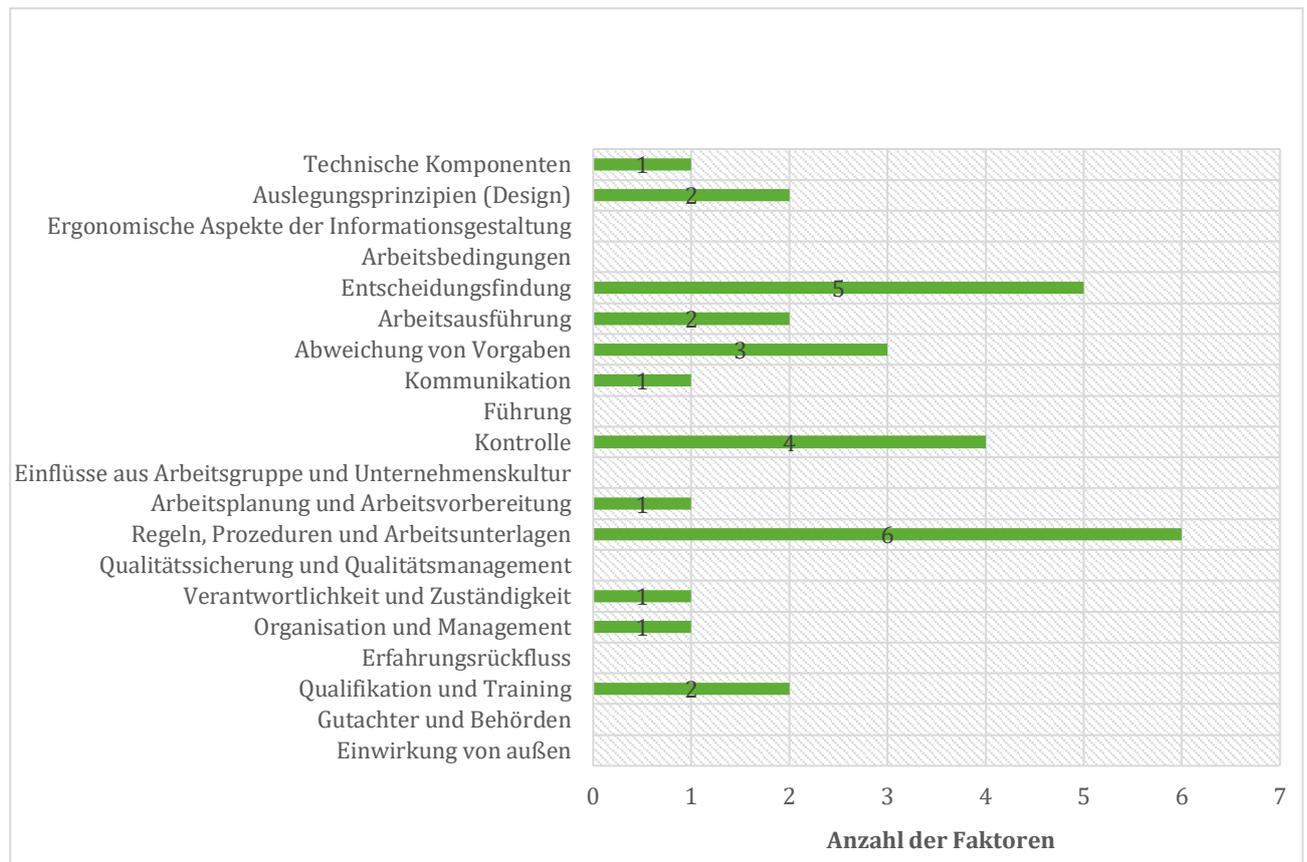
Abbildung 7: Identifizierte beitragende Faktoren/Ursachen - Freisetzung von Toluyldiisocyanat (TDI) in einer Anlage zur Schaumstoffproduktion

Am häufigsten wird hier der Faktor Regeln, Prozeduren und Arbeitsunterlagen identifiziert:

- ▶ Fehlende Verlängerung des Erlaubnisscheins für Arbeiten in KW 31 und 32.
- ▶ Es fehlen Vorgaben für die verbindliche und dokumentierte Übergabe und Inbetriebnahme von Neuanlagen, Instandsetzungen und Reparaturen.
- ▶ R&I-Fließbilder sind nicht aktualisiert, Stand 2002.
- ▶ Es fehlen Vorgaben für die verbindliche und dokumentierte Prüfung vor Inbetriebnahme (s. Sicherheitsbericht 2011).
- ▶ Fehlende Betrachtung der Störung (Vermischung TDI und Wasser) im Sicherheitsbericht.
- ▶ Alarmierungsregeln und Gefahrenabwehrplan werden nicht verwendet bzw. sind zu kompliziert.

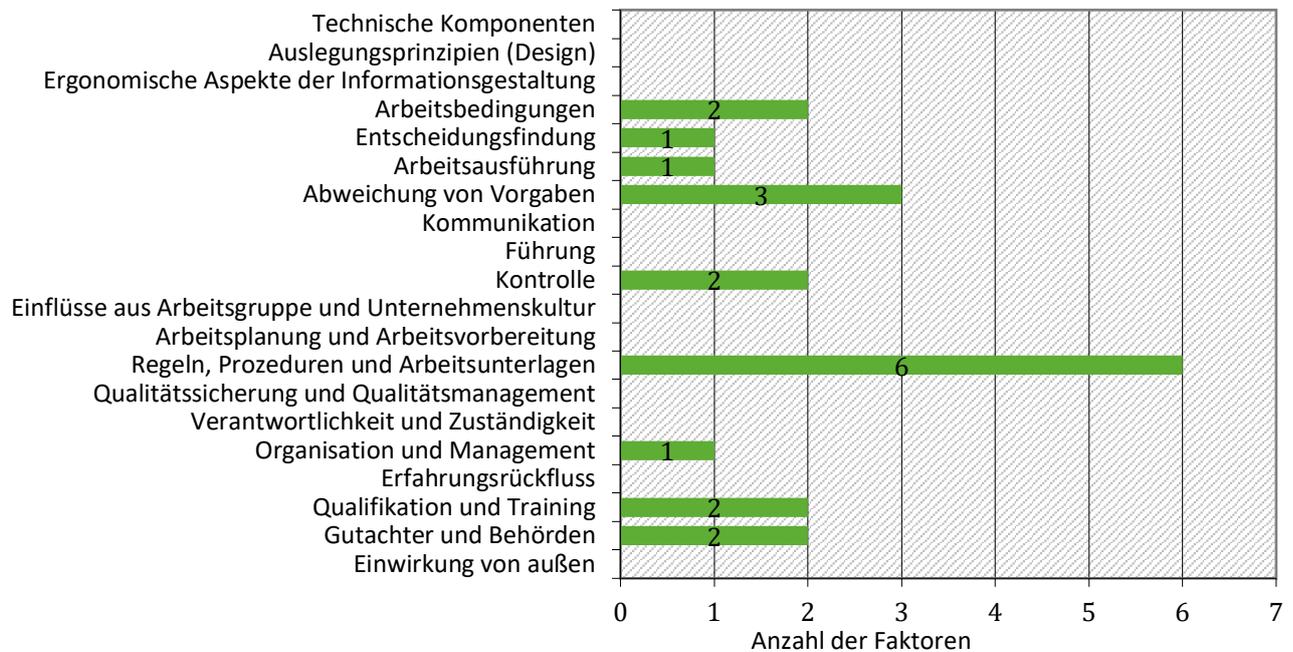
Abbildung 9: Identifizierte beitragende Faktoren/Ursachen für Verpuffung mit Folgebrand in einem Gärproduktlager einer Biogasanlage

Am häufigsten wird hier der Faktor Regeln, Prozeduren und Arbeitsunterlagen (sechsmal) identifiziert:

- ▶ Im Explosionsschutzdokument fehlen Angaben über Reparatur und Wartung.
- ▶ Alarm und Gefahrenabwehrplan fehlt: Der vorliegende Plan hat ein Datum nach dem Unfall. War eine Genehmigungsaufgabe der Behörde.

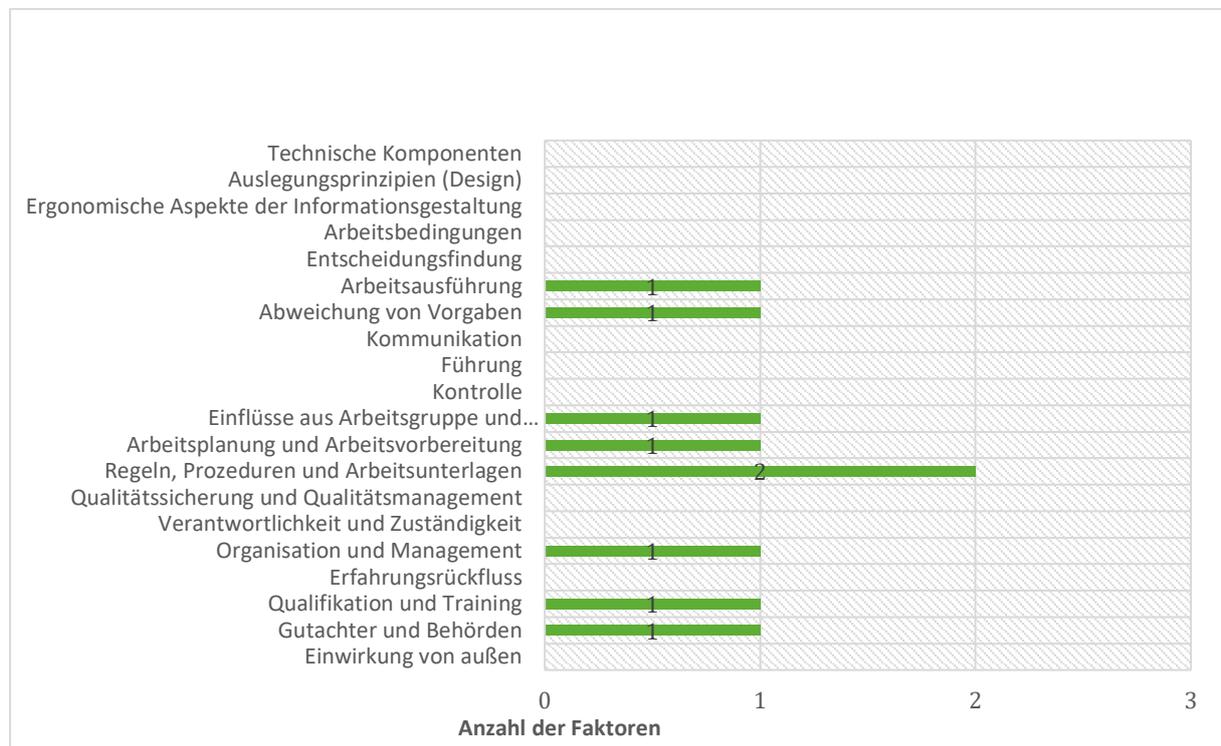
Abbildung 11: Identifizierte beitragende Faktoren/Ursachen - Brand in einem Tanklager für Heizöl und Diesel

Nur ein Faktor wird zweimal identifiziert, der Faktor Regeln, Prozeduren und Arbeitsunterlagen:

- ▶ Freigabeverfahren für Heißarbeiten hat versagt.
- ▶ Keine Gefährdungsbeurteilung für die Durchführung der Arbeit.

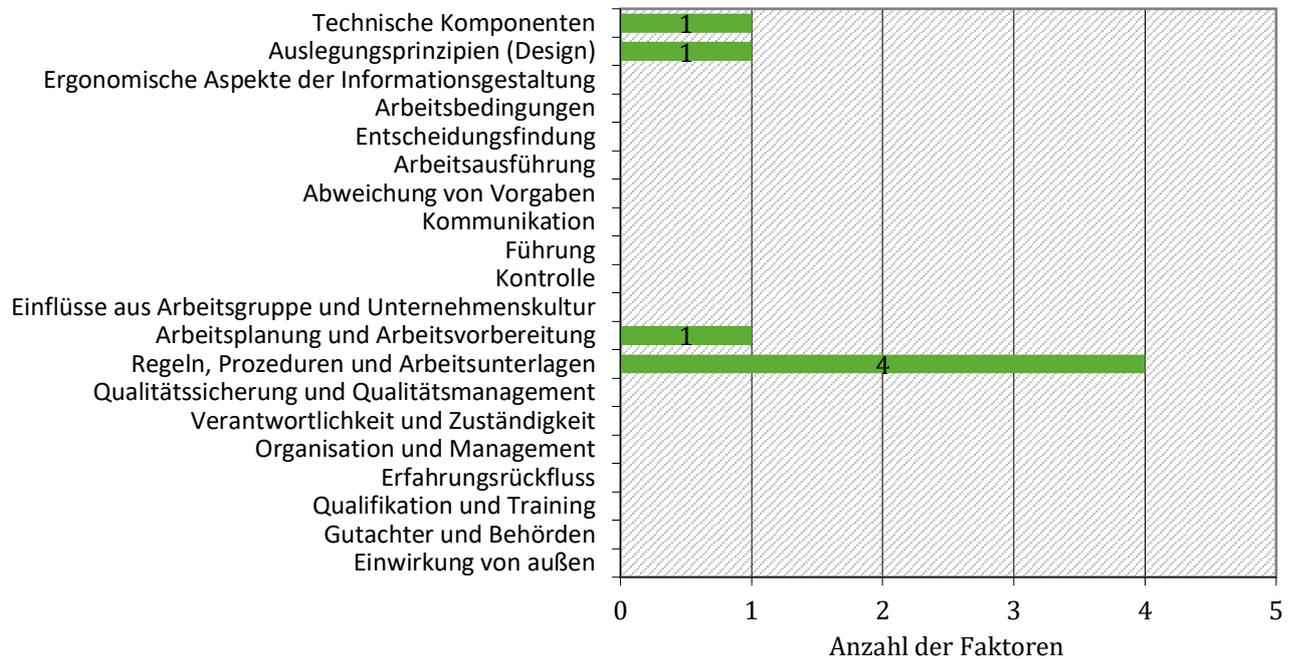
Abbildung 13: Identifizierte beitragende Faktoren/Ursachen – Explosion in einem Kaltbandwerk

Nur ein Faktor wird viermal identifiziert, der Faktor Regeln, Prozeduren und Arbeitsunterlagen:

- ▶ Das Sicherheitshandbuch enthält keine Arbeitsabläufe für das Stillsetzen, Reinigen und Prüfen von Anlagenteilen der Flusssäurelagerung, keine Arbeitsanweisungen; Sicherheitshandbuch ist Basis zur Unterweisung von Fremdfirmen.
- ▶ Fehlende Behandlung der Bildung von Wasserstoff im Falle der Konzentrationsunterschreitung.
- ▶ Komplex der Wartungs-, Inspektions-, Instandhaltungs- und Reinigungsarbeiten wird nicht explizit beschrieben, keine Betriebs- und Arbeitsanweisungen. Verdünnung von Flusssäure wird nicht betrachtet, Entstehung von Wasserstoff unter 60 % Konzentration wird nicht erwähnt.
- ▶ In Kap. 4 kein deutlicher Verweis auf Arbeitsanweisungen, auf Freigaberegelungen und darüber, wie die Kenntnis über das Vorliegen von Gefahren zu dem Freigabeerteilenden gelangt.

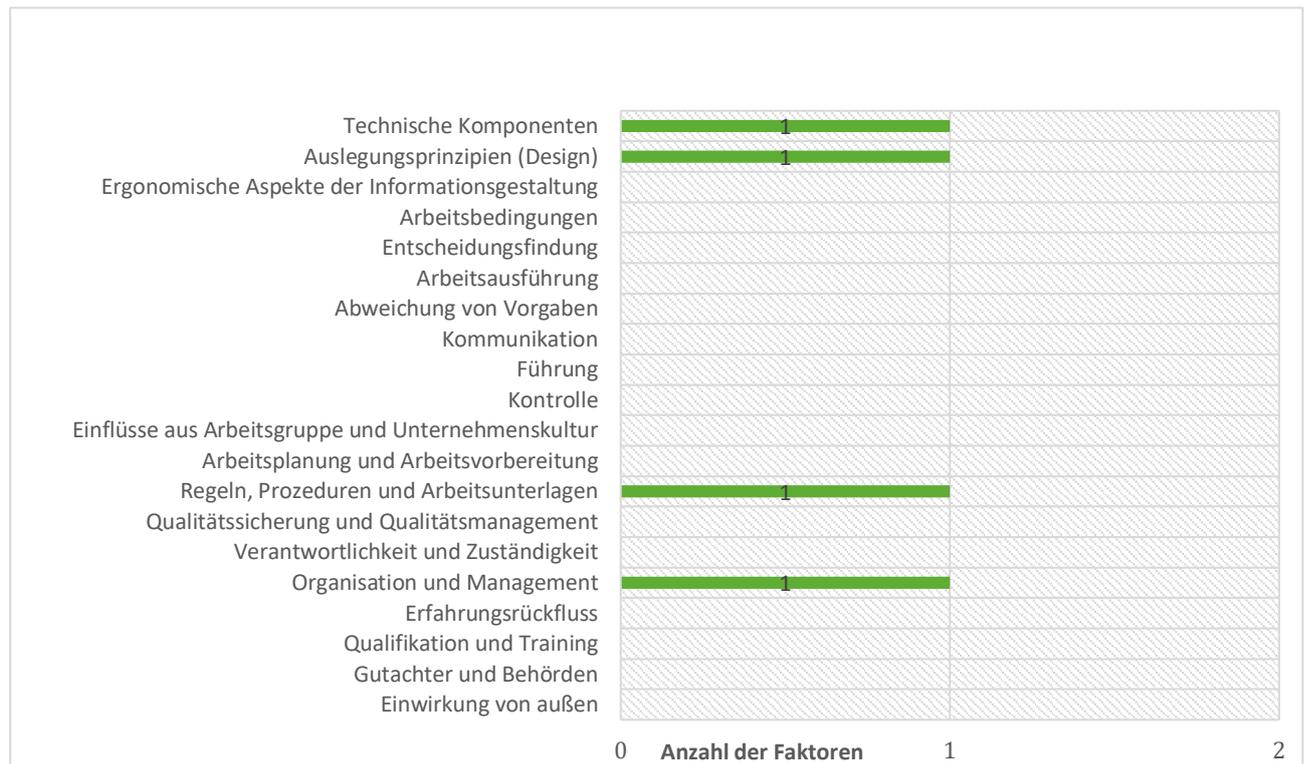
Abbildung 15: Identifizierte beitragende Faktoren/Ursachen – Brand in einem Galvanikbetrieb

Kein Faktor wurde mehrmals identifiziert.

Auch in diesem Fall wurde das mögliche Gefahrenpotenzial unterschätzt und die die Anlage nicht entsprechend ausgelegt.

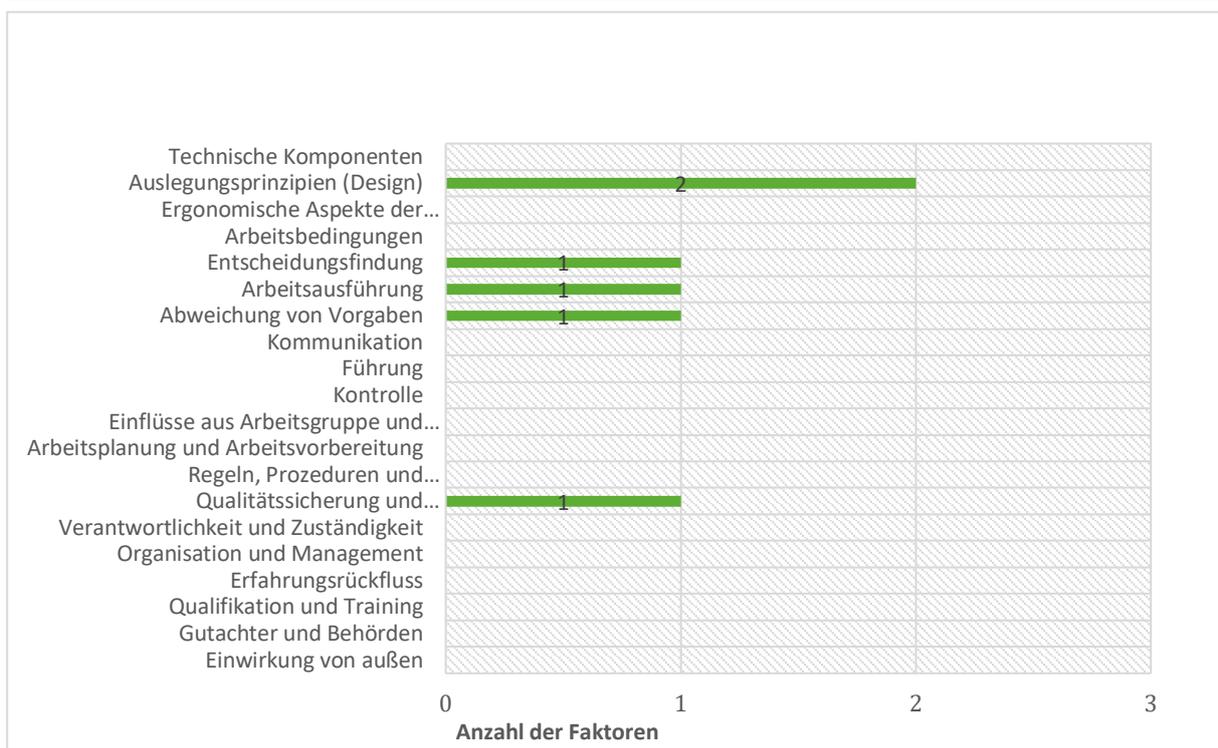
Abbildung 17: Identifizierte beitragende Faktoren/Ursachen - Chlorgasfreisetzung in einer Chemeanlage

Für das Ereignis konnten insgesamt sechs beitragende Faktoren/Ursachen identifiziert werden, die in Abbildung 17 dargestellt sind.

Auslegungsprinzipien (Design) wurde zweimal identifiziert, obwohl diese auch als zwei Aspekte eines Fehlers gesehen werden können:

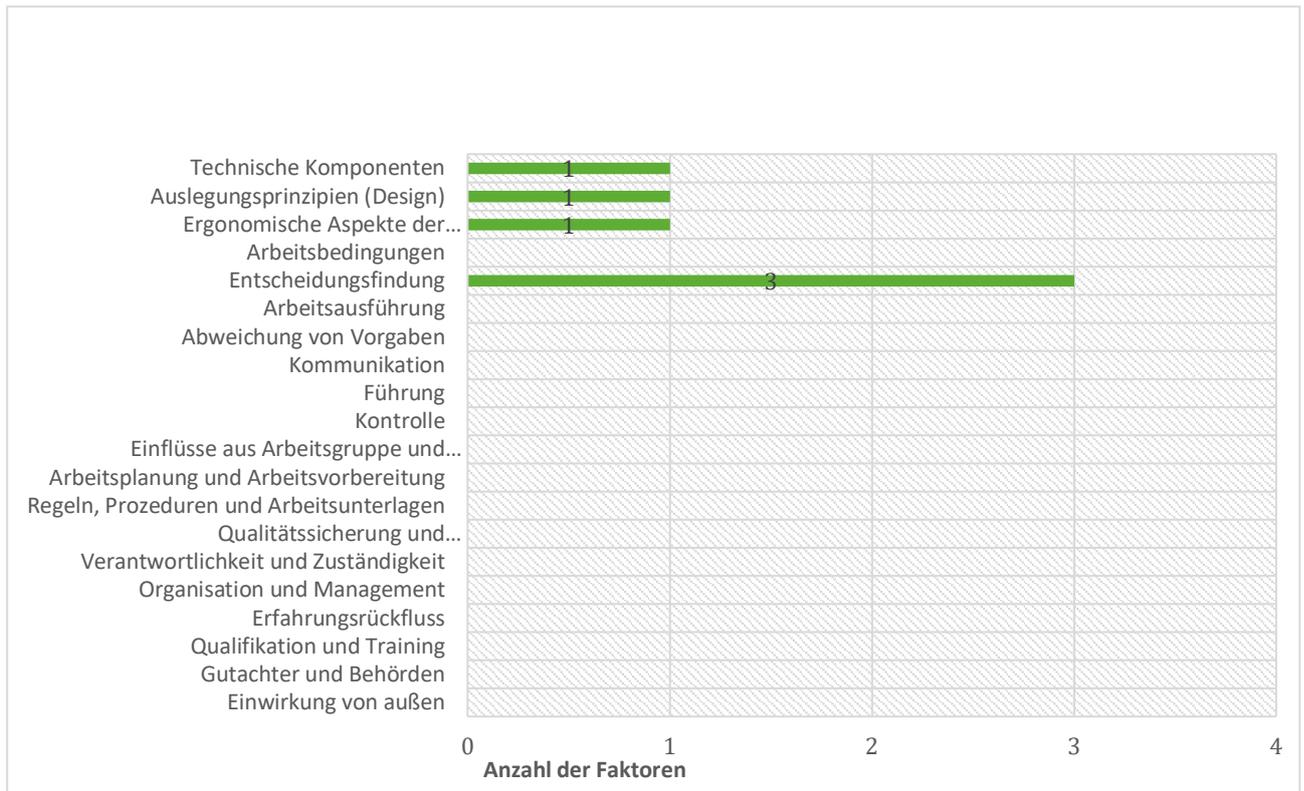
Abbildung 19: Identifizierte beitragende Faktoren/Ursachen – Freisetzung von Sauerwasser und Naphtha mit Folgebrand in einer Mineralölraffinerie

Bei diesem Ereignis zeigt sich bei allen Beteiligten ein fehlendes Bewusstsein für Gefahren.

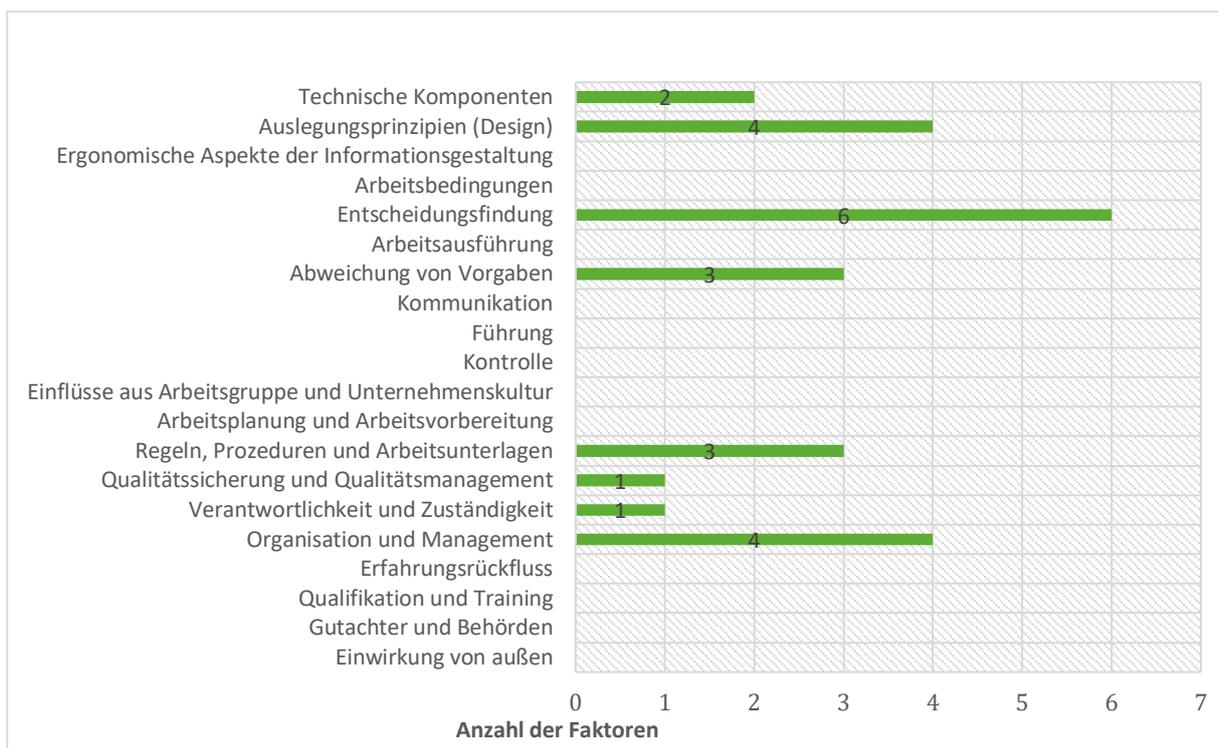
Abbildung 21: Identifizierte beitragende Faktoren/Ursachen – Explosion und Stofffreisetzung in einem organisch-chemischen Betrieb

Für das Ereignis konnten insgesamt 24 beitragende Faktoren/Ursachen identifiziert werden, die in Abbildung 21 dargestellt sind.

Sechsmal wurde der Faktor „Entscheidungsfindung“ identifiziert:

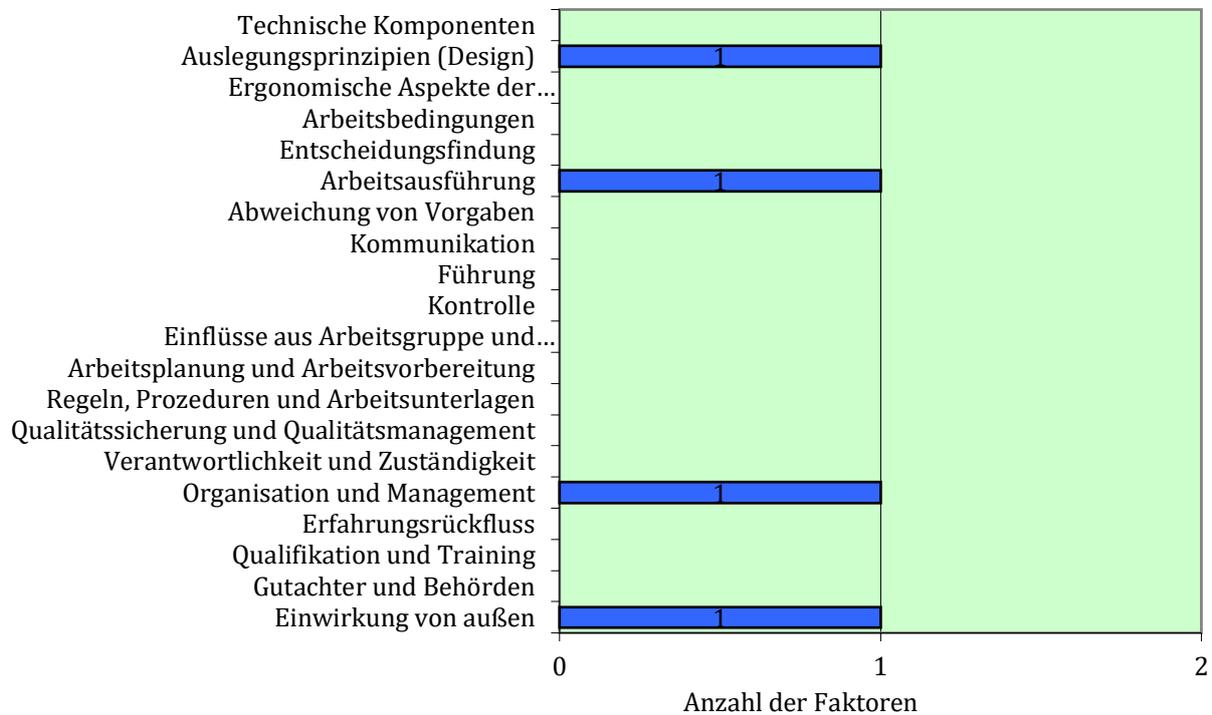
Abbildung 23: Identifizierte beitragende Faktoren/Ursachen – Freisetzung eines Kohlenwasserstoffgemisches an einem Tanklager

Maßgeblich ist hier die temporäre Abdichtung, die sechs Jahre nicht geändert wurde.

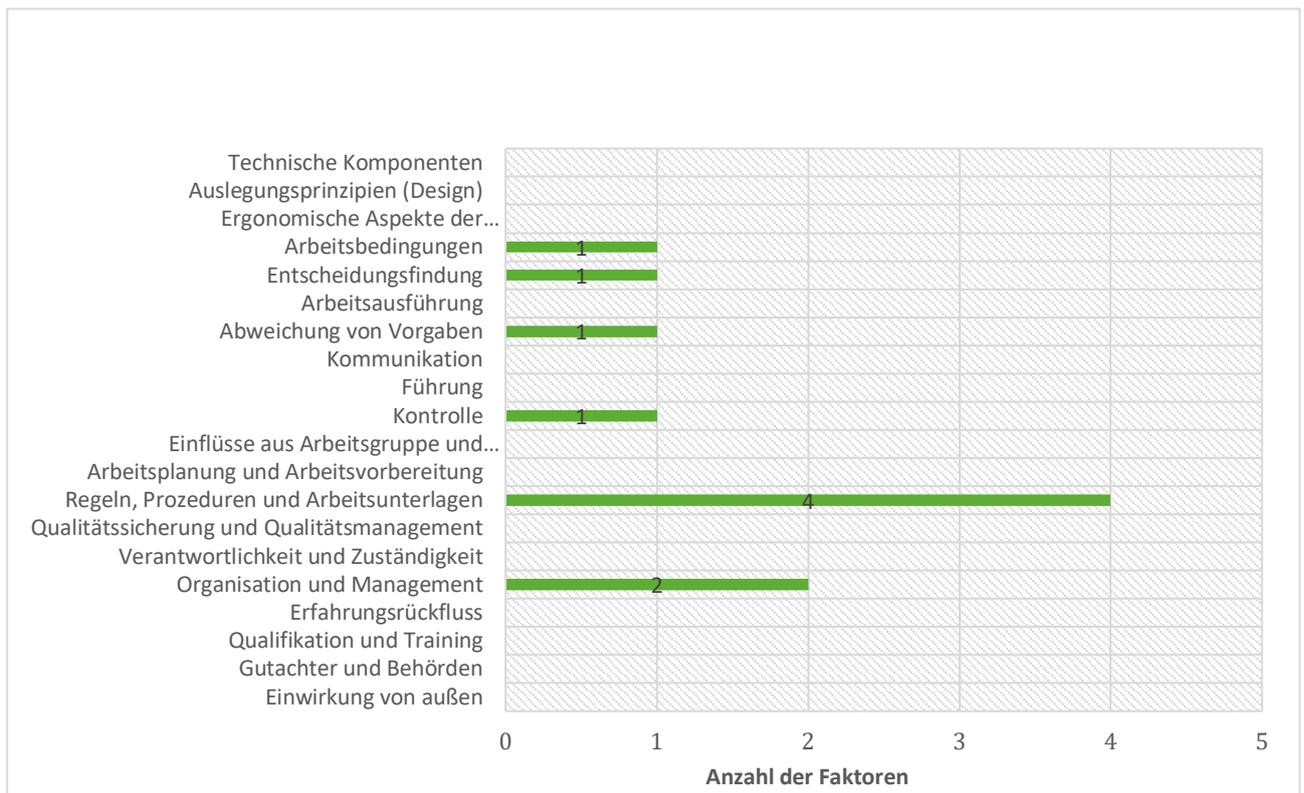
Abbildung 25: Identifizierte beitragende Faktoren/Ursachen – Explosion in einem Rohöl-Tanklager

Nur ein Faktor wird viermal identifiziert, der Faktor Regeln, Prozeduren und Arbeitsunterlagen:

- ▶ Keine schriftliche Beauftragung zur Arbeit an einzelnen Kassetten.
- ▶ Freigabe-, Arbeitserlaubnis-, Befahr- und Übergabeschein ist nicht eindeutig: Freigabeobjekt ist Tank 2, auszuführende Arbeiten: Reparatur Tankdachkassetten, das Freigabeobjekt ist gereinigt, ist entleert, Schutzmaßnahmen: funkenfreie und explosionsgeschützte Arbeitsmittel, zugelassen für Ex-Zone; Freigabe vom 18.05.2010.
- ▶ Arbeitsanweisung zur Präzisierung der sicherheitsrelevanten Arbeitsabläufe lag nicht vor.
- ▶ Keine Gefährdungsbeurteilung für Lichtbogenschweißen.

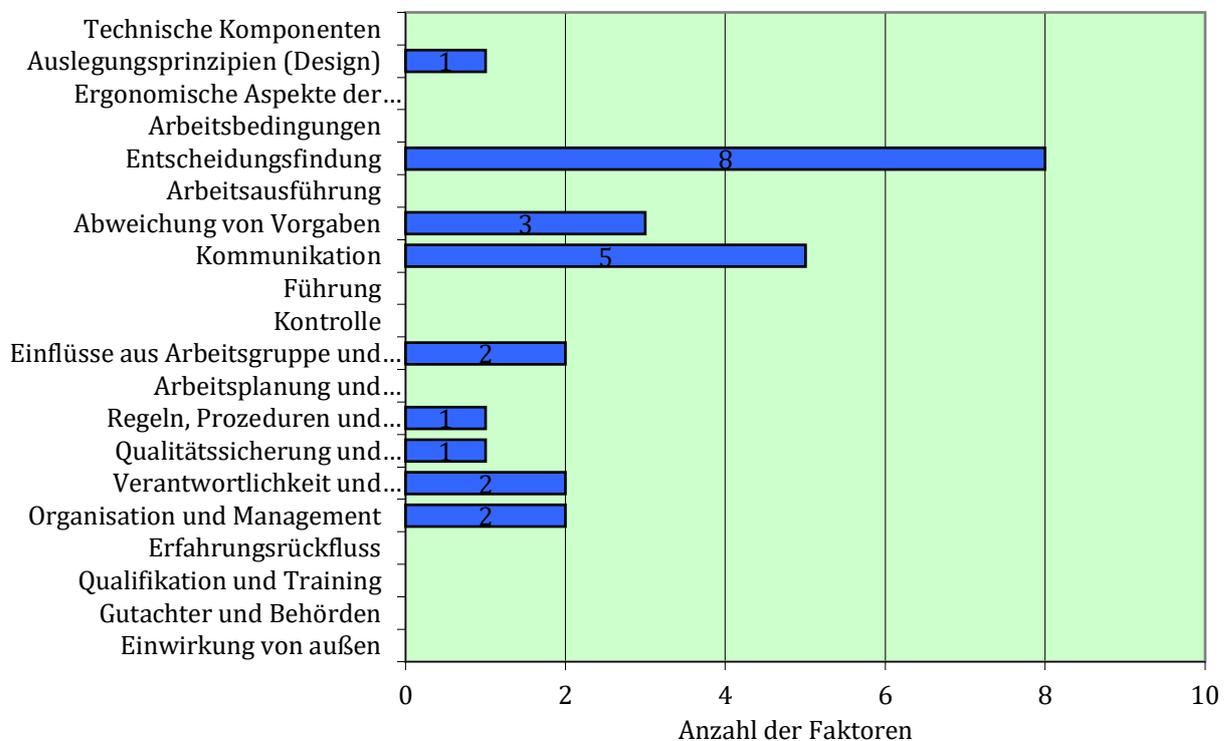
Abbildung 27: Identifizierte beitragende Faktoren/Ursachen – Zerknall eines Stickstoffbehälters

Am häufigsten wird hier der Faktor Entscheidungsfindung (achtmal) identifiziert:

- ▶ Zweimal unzureichendes Hinterfragen der Bedingungen/Anlagen-/Systemzustände: suchte weder nach Ursachen noch informierte er über seine Verwunderung (Abblasen trotz geringem Druck).
- ▶ Fehlende hinterfragende Grundhaltung: Aussage von Fa. P. wird ungeprüft geglaubt.
- ▶ Unzureichende sicherheitstechnische Bewertung: Abblasen von Sicherheitsventilen mit Vereisungen sollten hinterfragt werden.
- ▶ Unzureichende sicherheitstechnische Bewertung: Schließen von Sicherheitsventilen ist nicht okay, Barriere wurde ausgehebelt.

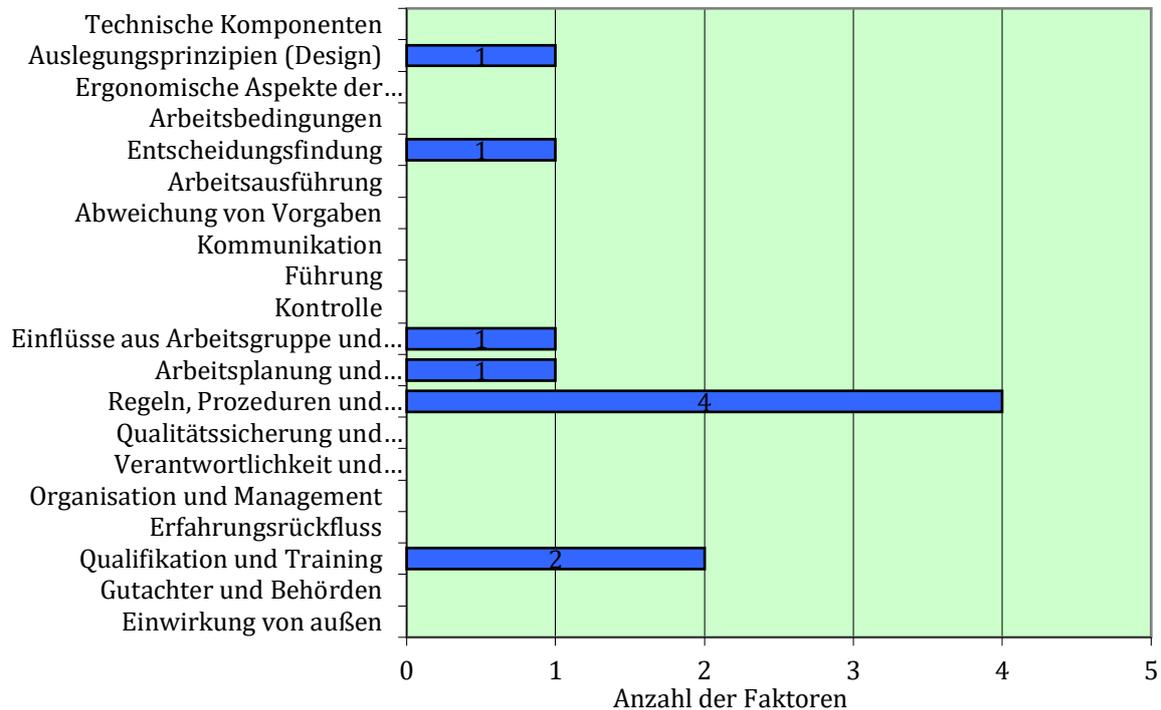
Abbildung 29: Identified contributing factors/causes - phosgene release in a foam and paint production plant

Only one factor was four times identified “rules, procedures and working documents”:

- ▶ A validation was lacking for the analysis to be performed.
- ▶ The bypassing procedure wasn’t clearly detailed regarding the role and responsibility of each actor.
- ▶ Buffer was not sealed after a pumping intervention (performed 6 times per year).
- ▶ The procedure was insufficient to ensure a complete drying of the heat exchanger.

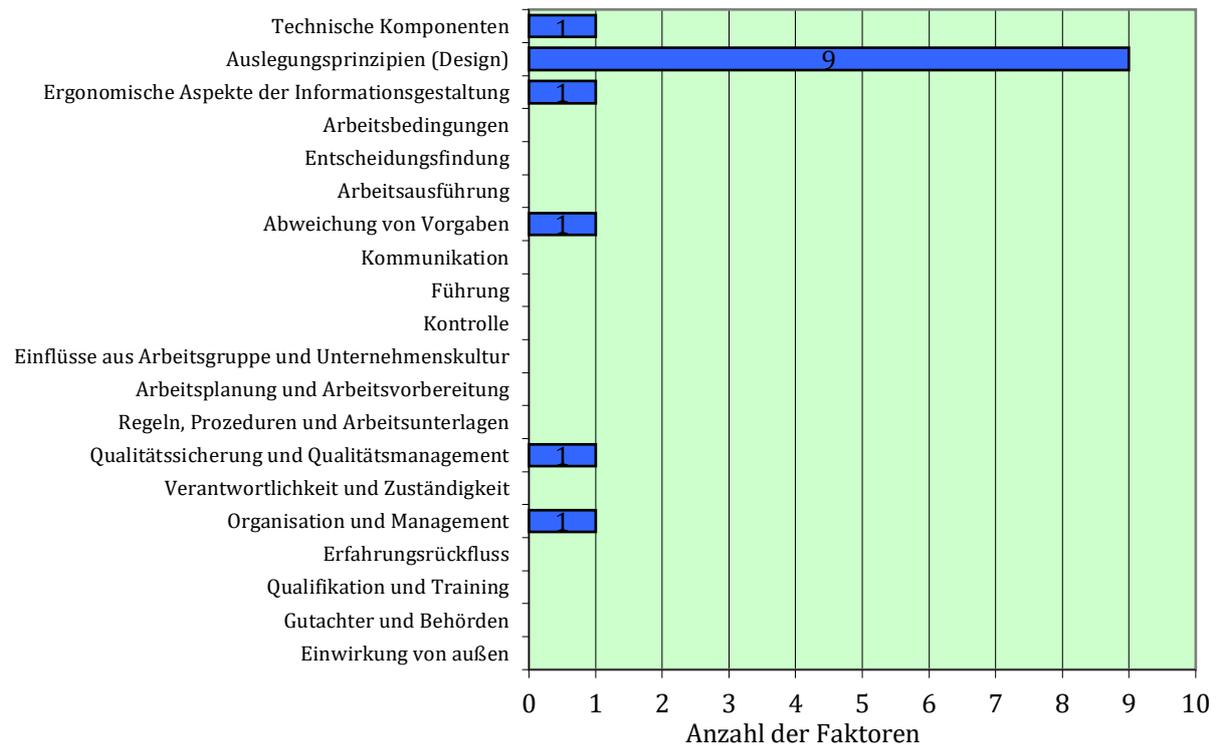
Abbildung 31: Identified contributing factors/causes - hydrochloric acid distillation column in a paint and foam production plant

Only one factor was nine times identified: “design”:

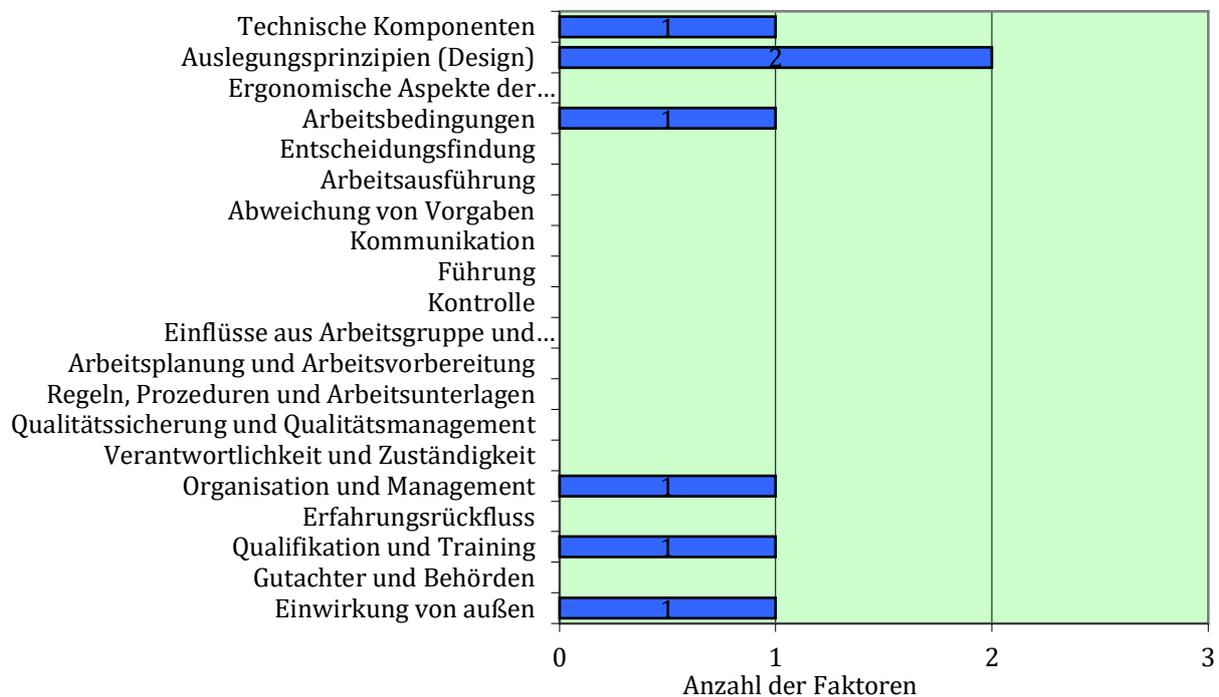
Abbildung 33: Identified contributing factors/causes - hydrochloric acid distillation column in a paint and foam production plant

Only one factor was twice identified: “design”:

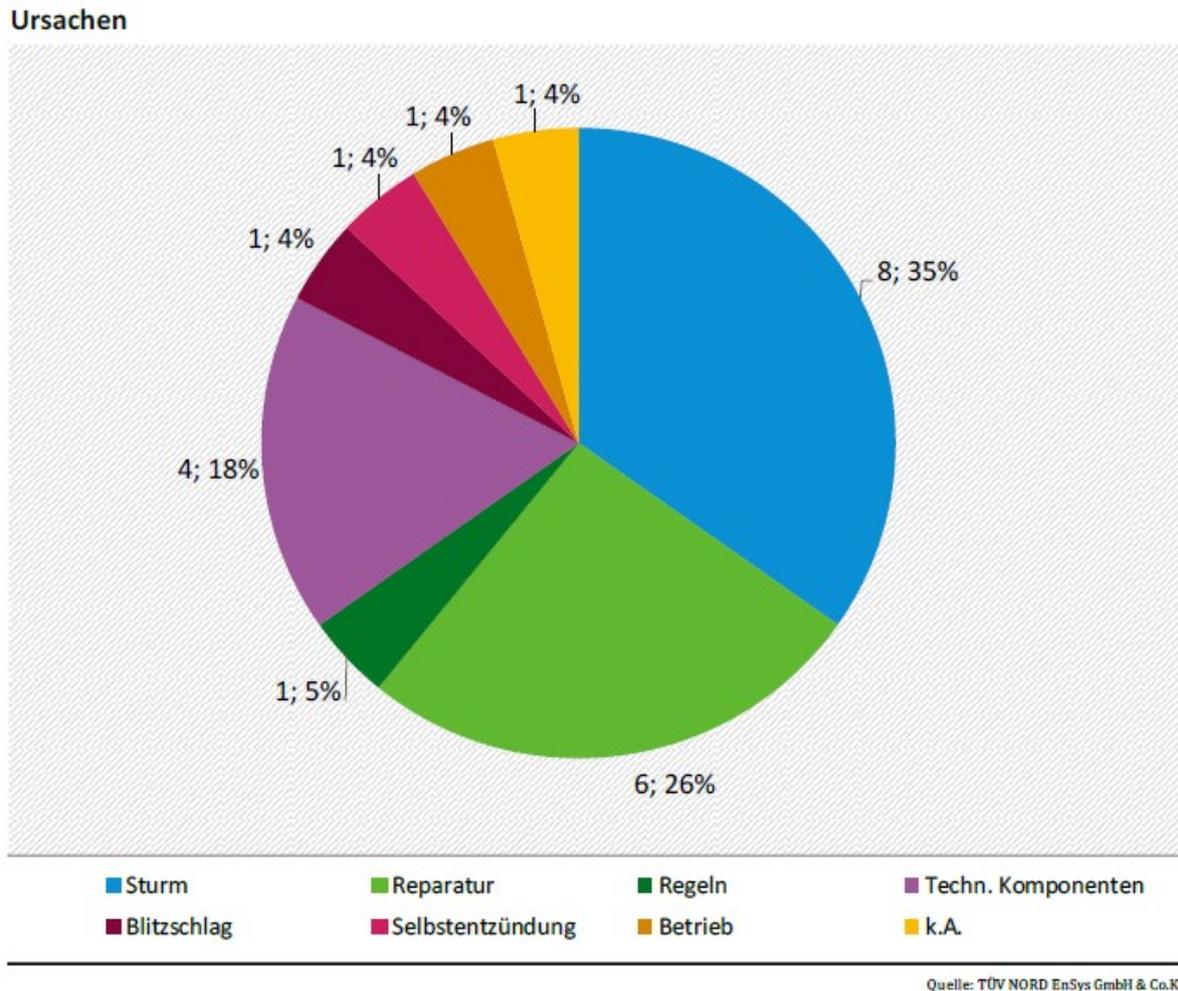
Abbildung 36: Ursachen bei Ereignissen in Biogasanlagen

Hier fallen besonders zwei Kategorien auf: Sturmschäden, die in der Regel zum Reißen der Folie/des Dachs führen und Reparaturmaßnahmen, die nicht sachgerecht durchgeführt wurden. In der Tabelle 20 werden zur Nachvollziehbarkeit die einzelnen Ereignisse zusammengefasst.
