**Förderkennzeichen (UFOPLAN) 200 61 218/06**

**Umweltassoziierte Gesundheitsstörungen durch Baden in freien Gewässern**

**IM AUFTRAG  
DES UMWELTBUNDESAMTES**

**November 2004**

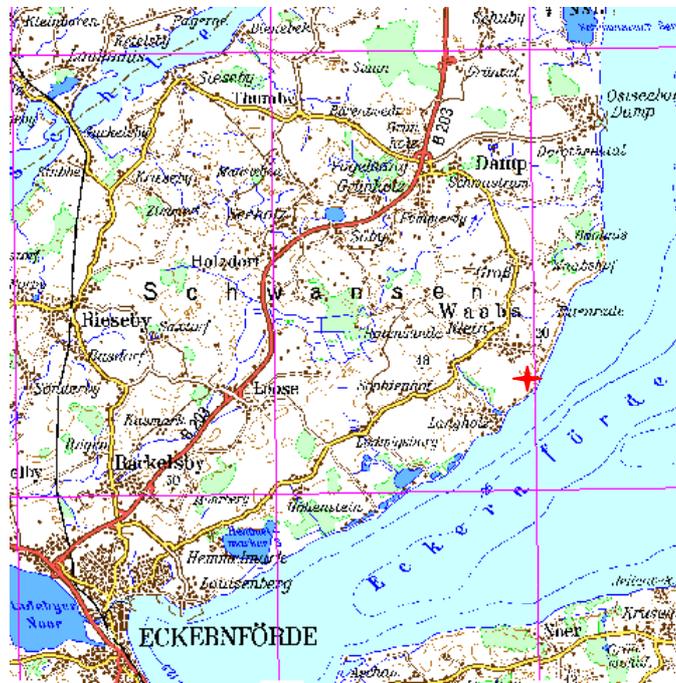
Abb. 1 Untersuchungsgebiet in der Eckernförder Bucht zwischen Hemmelmarker See und Damp Hauptstrand; Tracer-Einleitungen bei ★

Das Untersuchungsgebiet befindet sich an dem nordwestlichen Ufer der Eckernförder Bucht und erstreckt sich über ca. 12 km vom Campingplatz Karlsminde bis zum Hauptstrand von Damp (Abb.1). Folgende Badestellen sind in der Richtung von Südwest nach Nordost entlang der Küste lokalisiert: Campingplatz (CP) Karlsminde, CP Ludwigsburg, CP Lehmberg, CP Langholz, Gemeindebadestelle Langholz, Gemeindebadestelle Klein-Waabs, CP Klein-Waabs, CP Ritenrade, CP Booknis, Damp Südstrand, Damp Hauptstrand. Es münden zahlreiche Gräben, die das Hinterland entwässern, in diesem Areal. Die Ausläufe der Gräben befinden sich am Sand-Kiesstrand, der sich entlang der gesamten Küste hinzieht. Es findet somit keine Direkteinleitung über verlängerte Rohrsysteme in die Ostsee statt. Einige der Gräben nehmen als Vorfluter das Abwasser von einzelnen Hauskläranlagen, die größtenteils nachgerüstet sind, auf. Der Hemmelmarker See und der Aas See nehmen lediglich Abschwemmungen von landwirtschaftlich genutzten Feldern auf; die Ausläufe werden in die Ostsee geleitet. Zum Einzugsgebiet des Graben Langholz gehört ein Fischteich, dessen Abwasser mit dem Entwässerungswasser aus einer nahe gelegenen Siedlung in die Ostsee gelangt. Die Strandbek nimmt als Vorfluter die gereinigten Abwässer der Teichkläranlage Waabs, die zusätzlich über eine Phosphatfällung verfügt, auf. Im

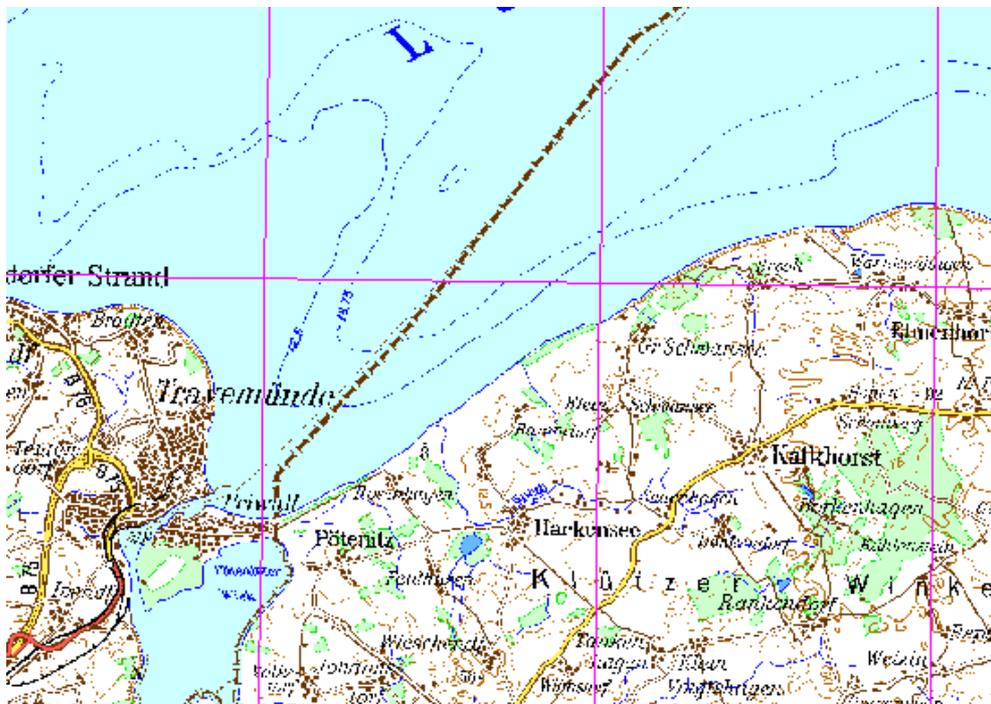
Abb. 2 Untersuchungsgebiet in Mecklenburg-Vorpommern an der südlichen Lübecker Bucht,; Beprobungsareal zwischen dem Priwall und der Ortschaft Brook

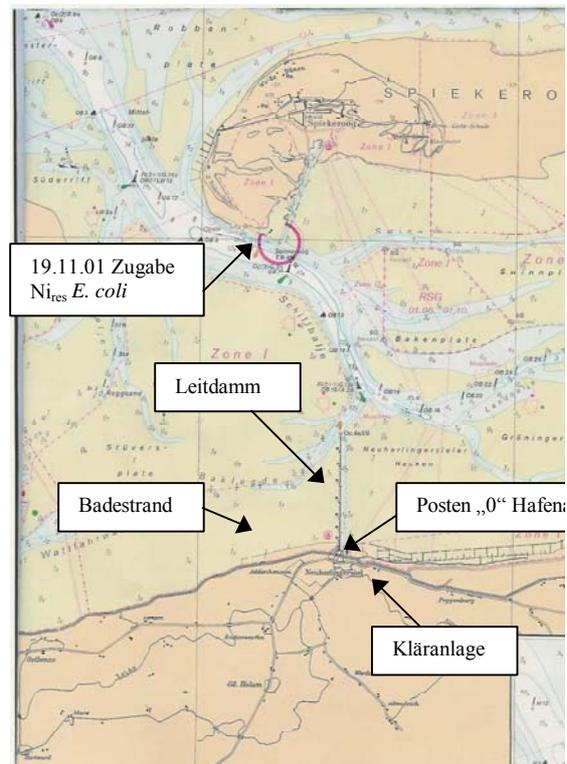
Abb. 3 Untersuchungsgebiet an der Nordsee

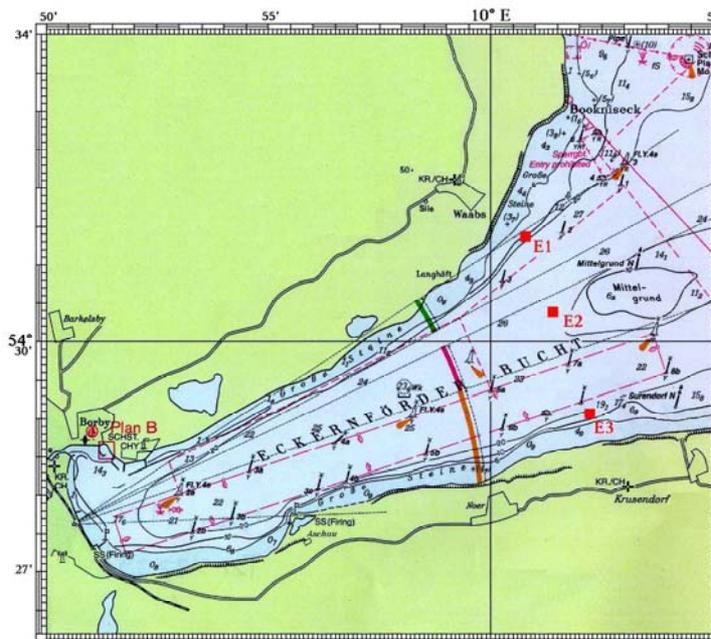
Abb. 4 Verankerungspositionen für die Strömungsmessgeräte E1- E3, Karte Holger Klein, BSH

Hydrographie (BSH) durchgeführt und ausgewertet. Auf den ufernahen Positionen E1 und E3 wurden je 2 mechanische RCM7 (Recording Current Meter) Strömungsmesser der Firma Aanderaa Instruments eingesetzt. Die RCM7 messen die Stromgeschwindigkeit mit Hilfe eines angeströmten Rotors. Das Gerät ist frei drehbar aufgehängt und wird durch eine Stromfahne in Stromrichtung ausgerichtet. Die Ausrichtung des Gerätes wird mit einem Kompass registriert. Bei der Messung handelt es sich um eine Punktmessung, da die Strömung nur im Bereich des Rotors gemessen wird.

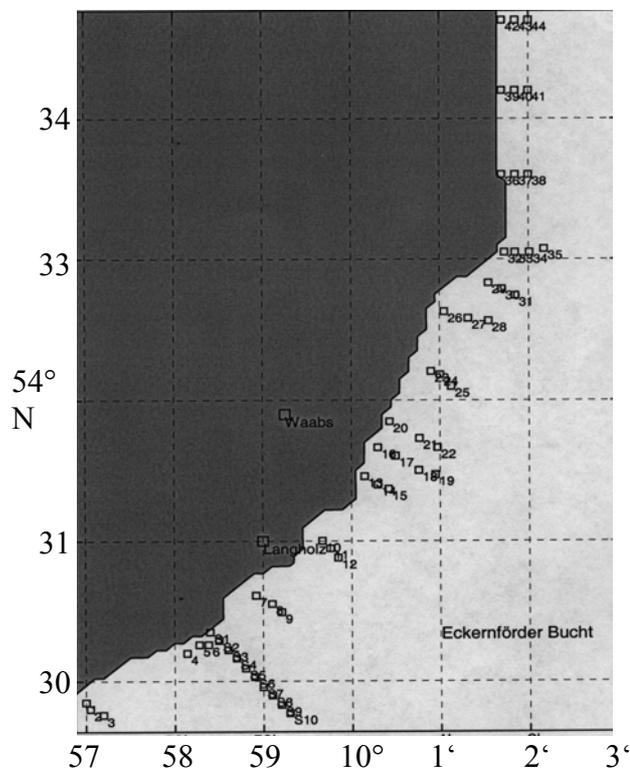
Abb. 5 Probennahmepositionen Sommer 2001

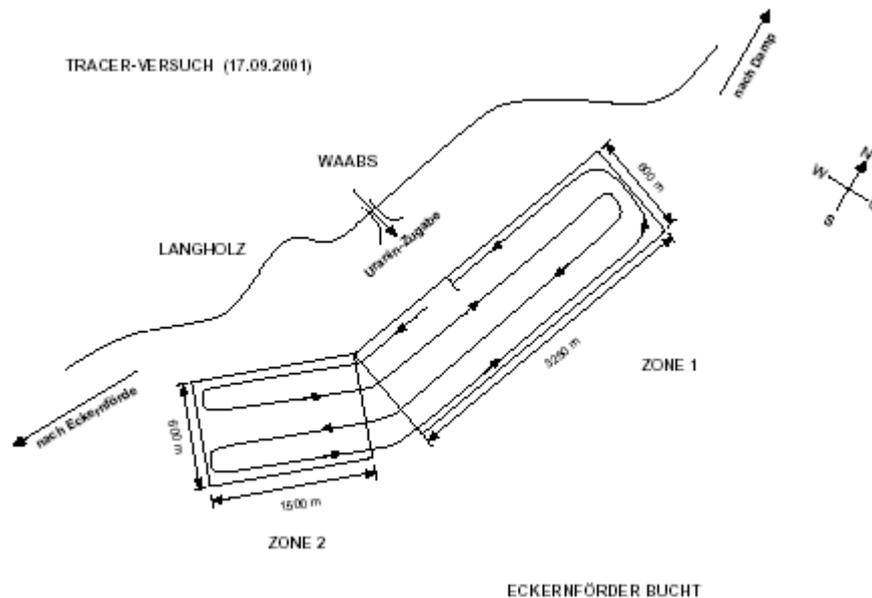
Abb. 6 Beprobungsschema für Tracer-Messungen in der Eckernförder Bucht

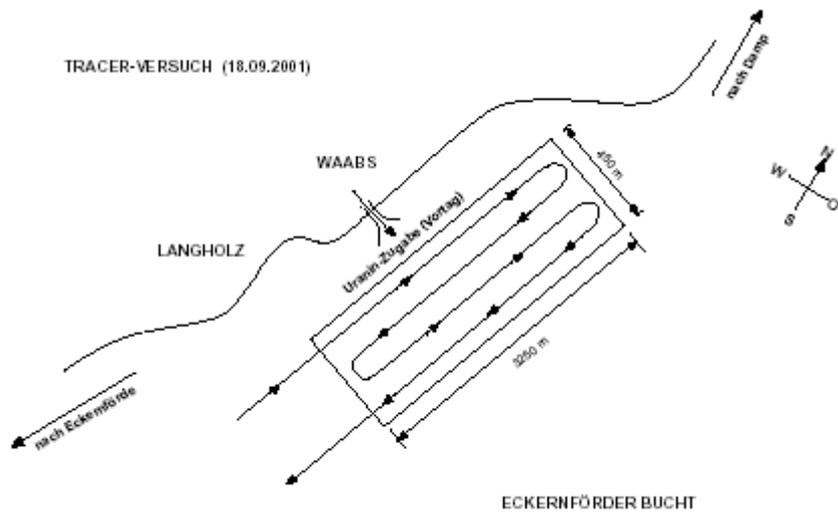
Abb. 7 Geändertes Beprobungsschema vom 18.09.2001

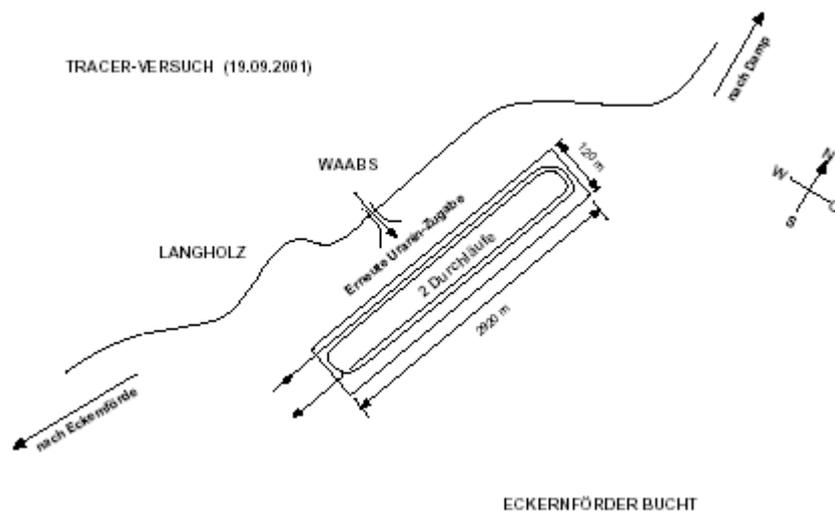
Abb. 8 Beprobungsschema vom 19.09.2001

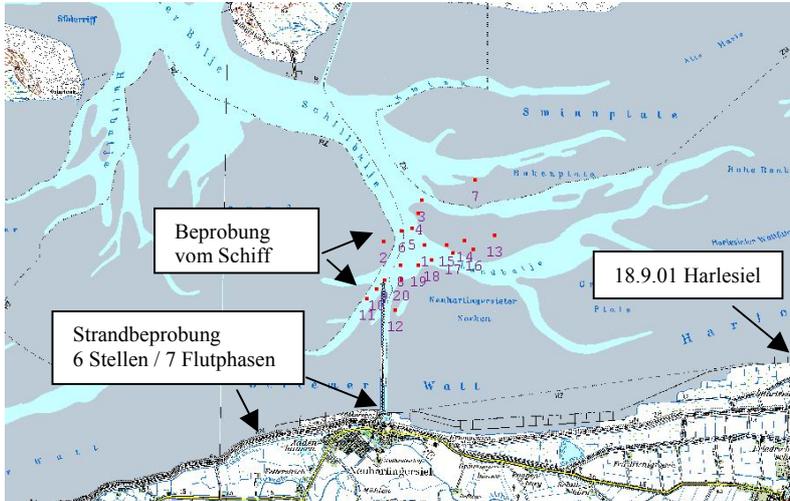
Abb. 9 Probennahmepositionen Neuharlingersiel; Versuch 17.9.01

Am 17.09.2001 wurden zum Zeitpunkt der Öffnung der Sieltore über die gesamte Breite der Hafenausfahrt innerhalb 15 Minuten dem ablaufenden Wasser mittels einer Pumpe und einem Schlauchsystem etwa 0 – 30 cm an und unterhalb der Wasseroberfläche ca.  $10^{13}$  Ni<sub>res</sub> *E. coli* eingeleitet und deren Ausbreitung systematisch verfolgt. Die Voranzucht und der Nachweis von nickelresistenten *E. coli* erfolgte wie unter 2.3.2 beschrieben. Nach der Freisetzung wurde während der folgenden 6 Flutphasen am Badestrand in Neuharlingersiel und während der ersten Flut auch in Harlesiel das Wasser auf nickelresistente *E. coli* überprüft. Das Verbleiben im freien Wattenmeer wurde am Folgetag durch eine Messreihe vom Schiff aus untersucht (Abb.9). Gleichzeitig wurden die Leitfähigkeit sowie die Konzentration von *E. coli* und Enterokokken aus dem Binnenland gemessen. Die Sielöffnung erfolgte etwa 2 Stunden vor Erreichen des Niedrigwassers.

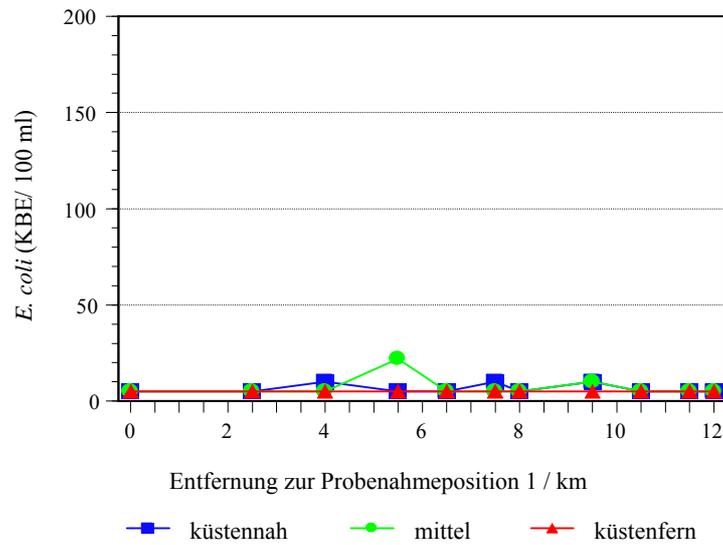
Abb. 10 Konzentration von *E. coli* am 21.06.2001; Proben gezogen in 50 - 100, 200 und 400 m Entfernung von der Küste; Probenahmeposition 1 (N 54°.29.51 und E 9°.57.00) im Südwesten der Eckernförder Bucht (s. Abb. 5)

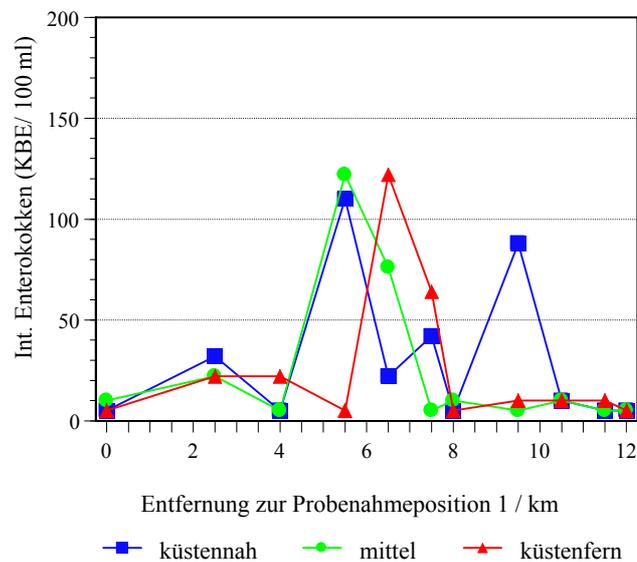
Abb. 11 Konzentration von intestinalen Enterokokken am 21.06.2001; Proben gezogen in 50 - 100, 200 und 400 m Entfernung von der Küste

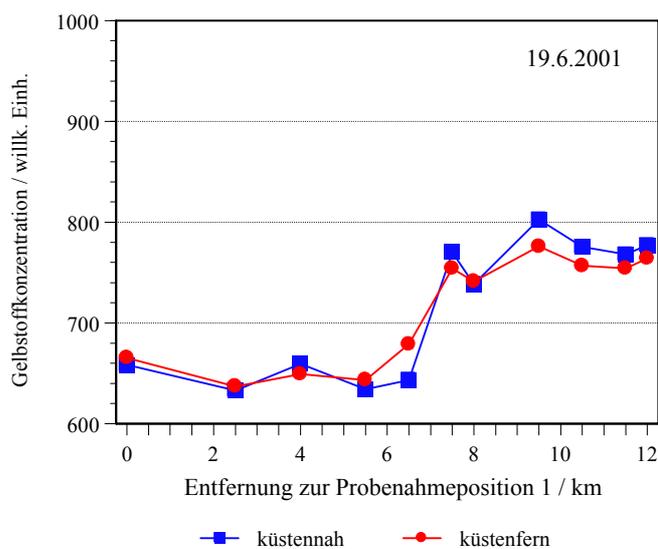
Abb. 12 Gelbstoffkonzentration am 19.06.2001 in Wasserproben aus der Eckernförder Bucht, küstennah und küstenfern bestimmt

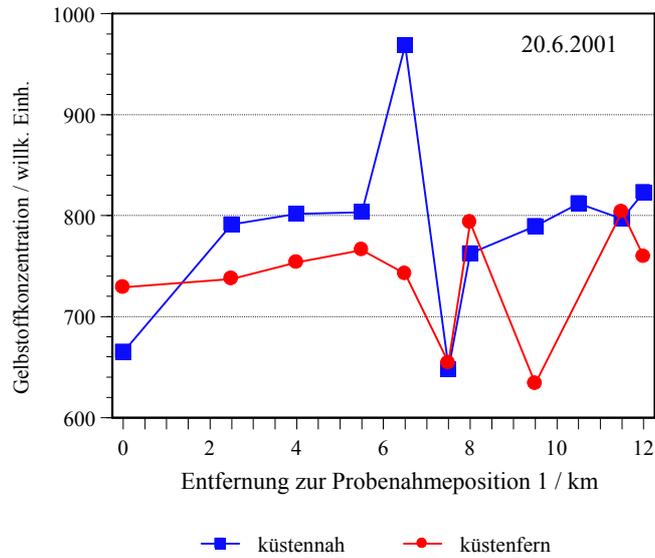
Abb. 13 Gelbstoffkonzentration am 20.06.2001 in Wasserproben aus der Eckernförder Bucht, küstennah und küstenfern bestimmt

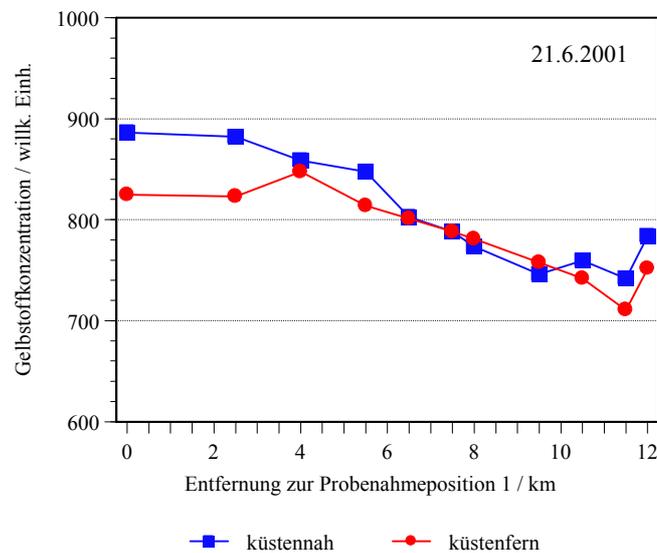
Abb. 14 Gelbstoffkonzentration am 21.06.2001 in Wasserproben aus der Eckernförder Bucht, küstennah und küstenfern bestimmt

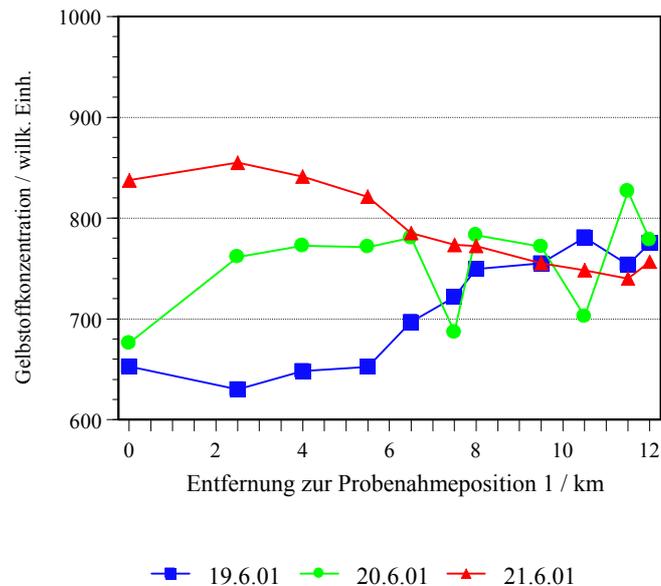
Abb. 15 Gelbstoffkonzentration in der Zeit vom 19. - 21.06.2001, Mittelwerte der küstennah – küstenfern gezogenen Proben

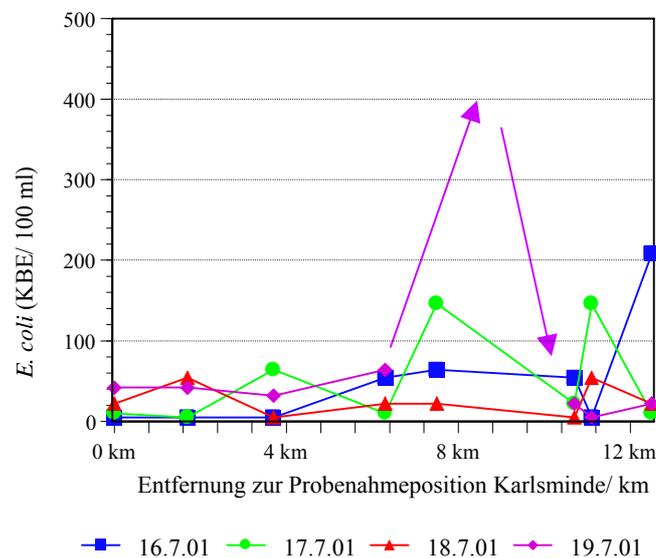
Abb. 16 Konzentration von *E. coli* in den landseitig entnommenen Proben; Versuchswoche Juli 2001; Proben gezogen in 30 cm Wassertiefe bei einer insgesamten Wassertiefe von ca. 1 m

In den mikrobiologisch untersuchten, seeseitig entnommenen Proben ließen sich nur vereinzelt Fäkalindikatorbakterien in geringer Konzentration ( $< 50$  KBE/ 100 ml) nachweisen. Lediglich am 16.07.2001 wurden an den Positionen 39 (Messreihe 13, 50 – 100 m), 41 (Messreihe 13, 400 m), 43 (Messreihe 14, 200 m) und 44 (Messreihe 14, 400 m) 158, 246, 182 und 110 *E. coli*/ 100 ml nachgewiesen. Intestinale Enterokokken fanden sich in diesen Proben nicht. Die landseitig entnommenen Proben waren insgesamt mikrobiologisch etwas stärker belastet. Im allgemeinen lagen auch hier die gemessenen Konzentrationen  $< 300$  KBE/ 100 ml, lediglich am 19.07.2001 wurde in der vom Campingplatz Ritenrade stammenden Probe die obere Nachweisgrenze von 4.564 KBE/ 100 ml überschritten (Abb. 16 und 17).

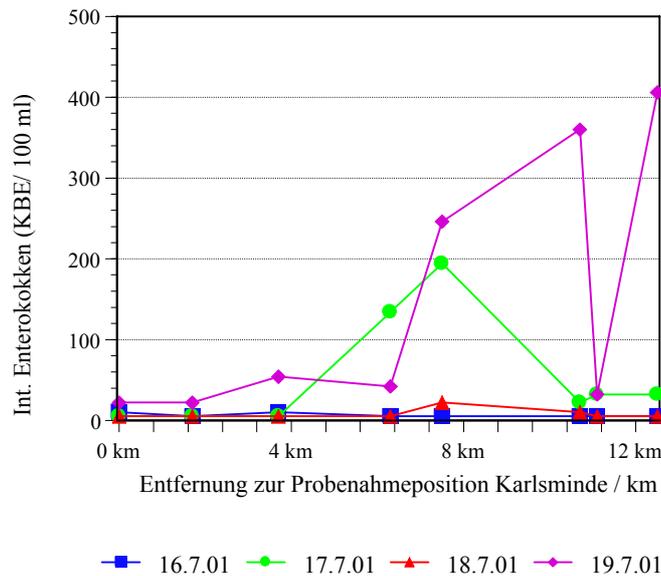
Abb. 17 Konzentration von intestinalen Enterokokken in den landseitig entnommenen Proben; Versuchswoche Juli 2001; Proben gezogen in 30 cm Wassertiefe bei einer insgesamten Wassertiefe von ca. 1 m

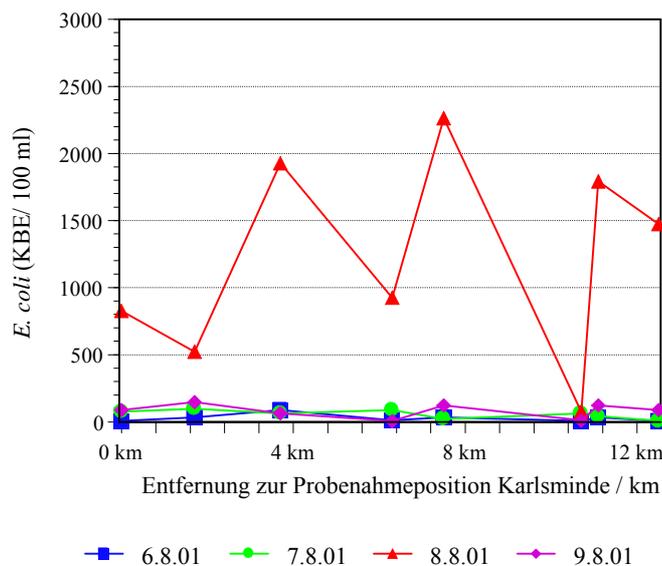
Abb. 18 Konzentration von *E. coli* in den landseitig entnommenen Proben; Versuchswoche August 2001; Proben gezogen in 30 cm Wassertiefe bei einer insgesamten Wassertiefe von ca. 1 m

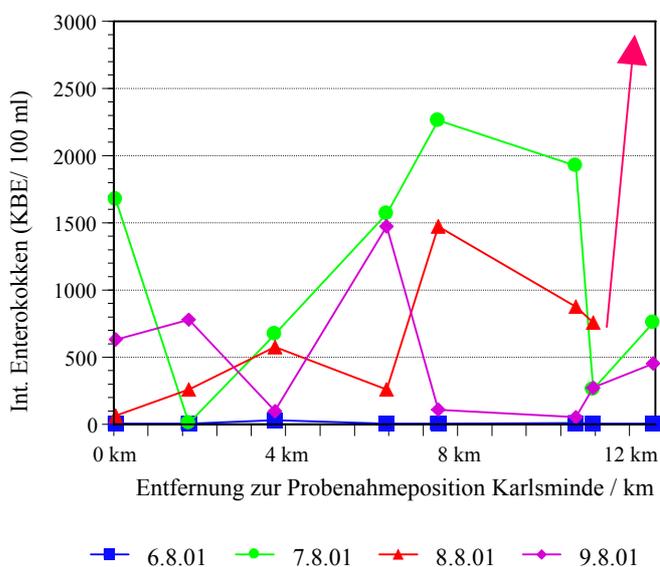
Abb. 19 Konzentration von intestinalen Enterokokken in den landseitig entnommenen Proben; Versuchswoche August 2001; Proben gezogen in 30 cm Wassertiefe bei einer insgesamten Wassertiefe von ca. 1 m

intestinalen Enterokokken war bis auf den ersten Tag deutlich höher (Abb. 19) als die *E. coli*-Konzentration. Am 08.08. wurde am Hauptstrand von Damp die obere Nachweisgrenze von 4.564 KBE/ 100 ml überschritten.

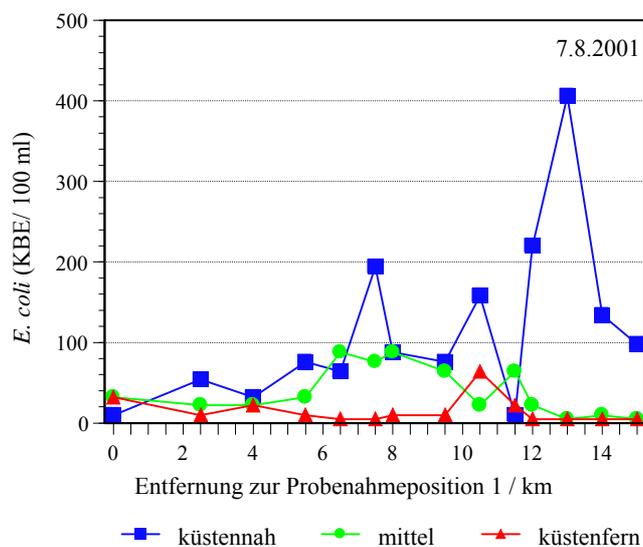
Abb. 20 Konzentration von *E. coli* in den seeseitig entnommenen Proben; küstennah bis küstenfern; Proben gezogen am 07.08.2001 in 30 cm

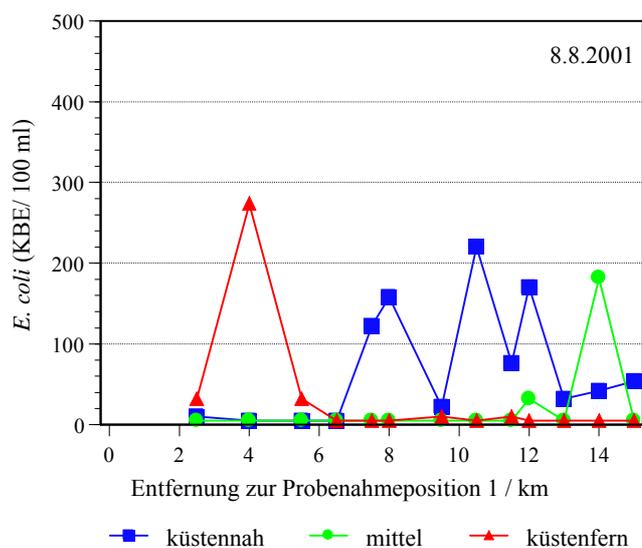
Abb. 21 Konzentration von *E. coli* in den seeseitig entnommenen Proben; küstennah bis küstenfern; Proben gezogen am 08.08.2001 in 30 cm Wassertiefe

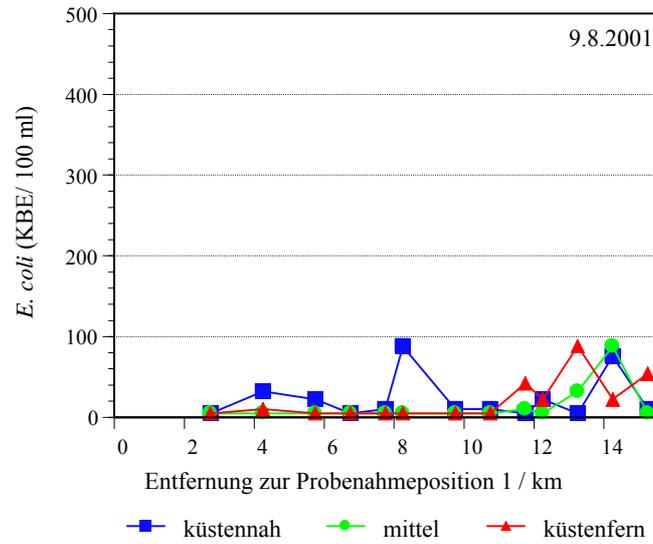
Abb. 22 Konzentration von *E. coli* in den seeseitig entnommenen Proben; küstennah bis küstenfern; Proben gezogen am 09.08.2001 in 30 cm Wassertiefe

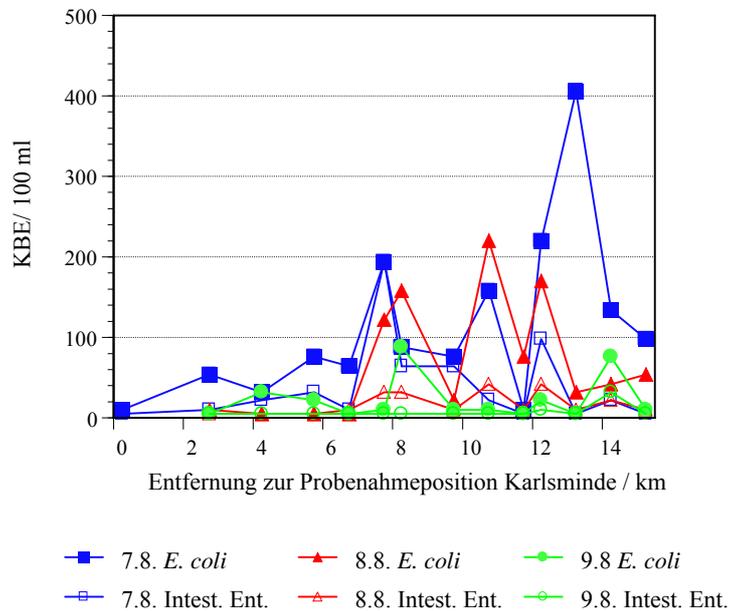
Abb. 23 Konzentration von Fäkalindikatorbakterien in seeseitig küstennah entnommenen Proben; Proben gezogen in 30 cm Wassertiefe

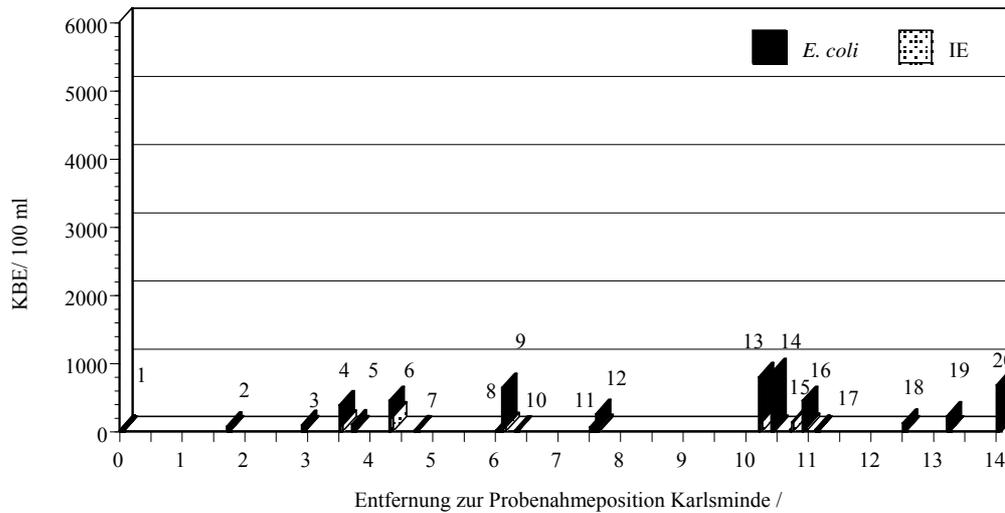
Abb. 24 Konzentration von *E. coli* und intestinalen Enterokokken im Bereich der Eckernförder Bucht; Probenahme 11.08.2002; 1. CP Karlsminde, 2. CP Ludwigsburg, 3. CP Lehmburg, 4. Graben Langholz, 5. CP Langholz, 6. Auslauf Langholzer See, 7. Gemeindebadestelle Langholz, 8. Gemeindebadestelle Klein-Waabs, 9. Auslauf Strandbek, 10. CP Klein-Waabs, 11. CP Ritenrade, 12. Graben Ritenrade, 13. Booknisser Au, 14. Graben Booknis, 15. CP Booknis, 16. Schwastrumer Au, 17. Am Fischleger, 18. Dampf Südstrand, 19. Dampf Hafenausfahrt, 20. Dampf Hauptstrand; Windrichtung 0°, Windstärke 0, kein Regen

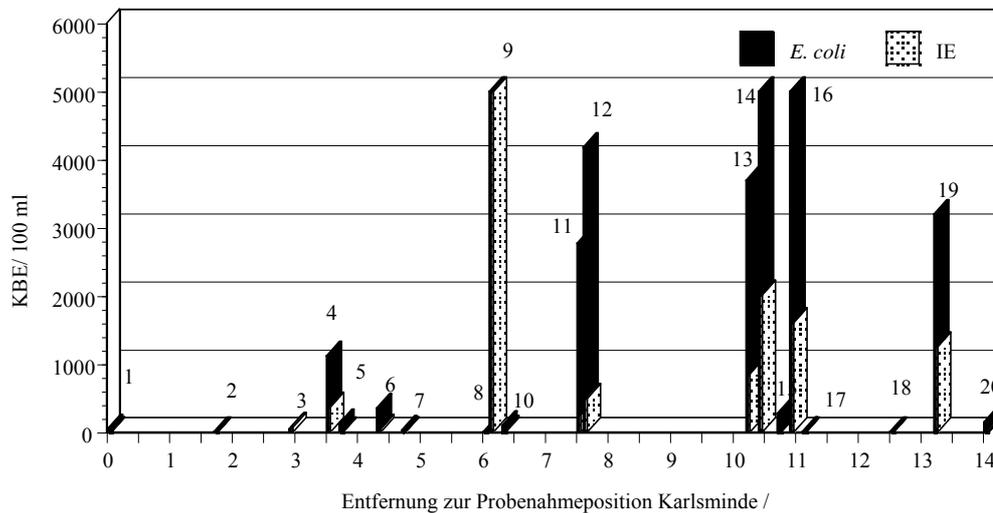
Abb. 25 Konzentration von *E. coli* und intestinalen Enterokokken im Bereich der Eckernförder Bucht; Probenahme 12.08.2002; Windrichtung 330°, Windstärke 4, kein Regen; Legende s. Abb. 24

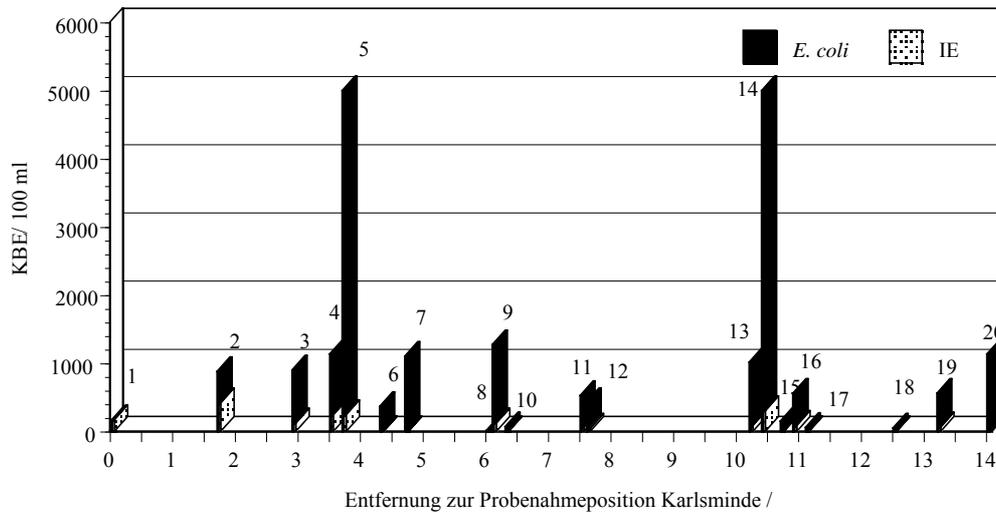
Abb. 26 Konzentration von *E. coli* und intestinalen Enterokokken im Bereich der Eckernförder Bucht; Probenahme 13.08.2002; Windrichtung 300°, Windstärke 6, kein Regen; Legende s. Abb. 24

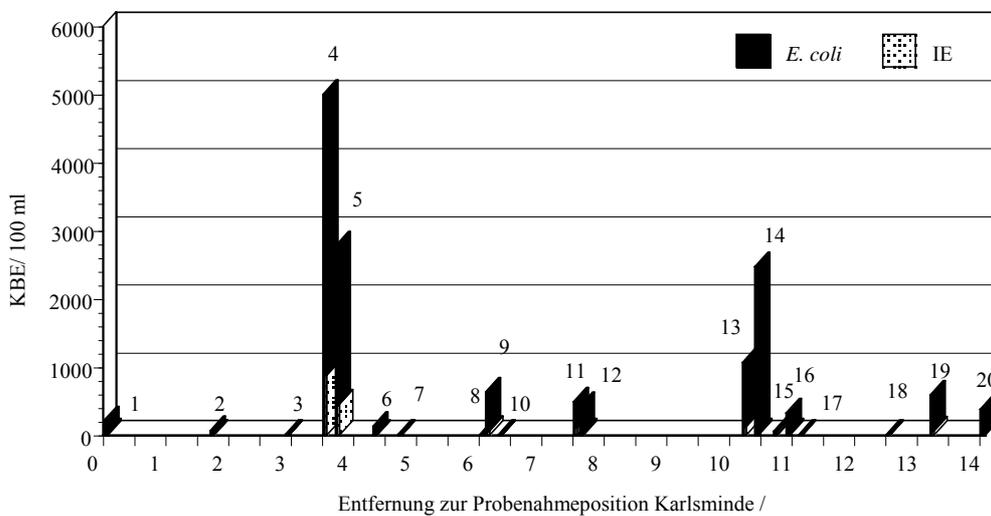
Abb. 27 Konzentration von *E. coli* und intestinalen Enterokokken im Bereich der Eckernförder Bucht; Probenahme 14.08.2002; Windrichtung 270°, Windstärke 4, kein Regen; Legende s. Abb. 24

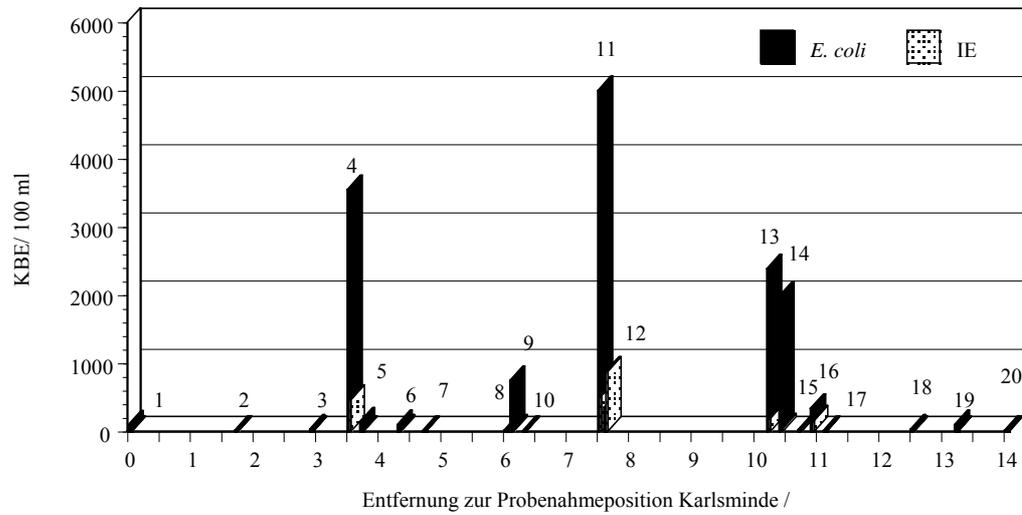
Abb. 28 Konzentration von *E. coli* und intestinalen Enterokokken im Bereich der Eckernförder Bucht; Probenahme 15.08.2002; Windrichtung 0°, Windstärke 0, kein Regen; Legende s. Abb. 24

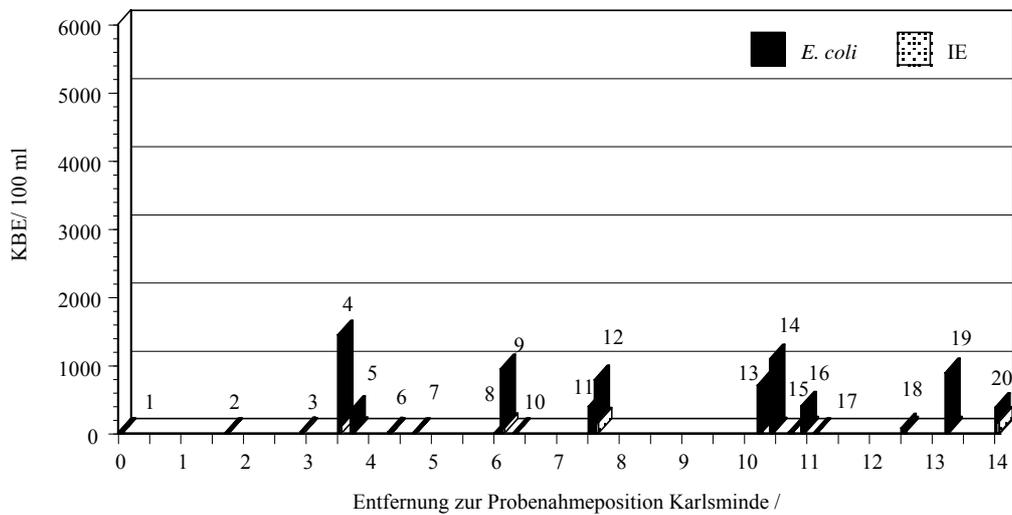
Abb. 29 Konzentration von *E. coli* und intestinalen Enterokokken im Bereich der Eckernförder Bucht; Probenahme 16.08.2002; Windrichtung 0°, Windstärke 0, kein Regen; Legende s. Abb. 24

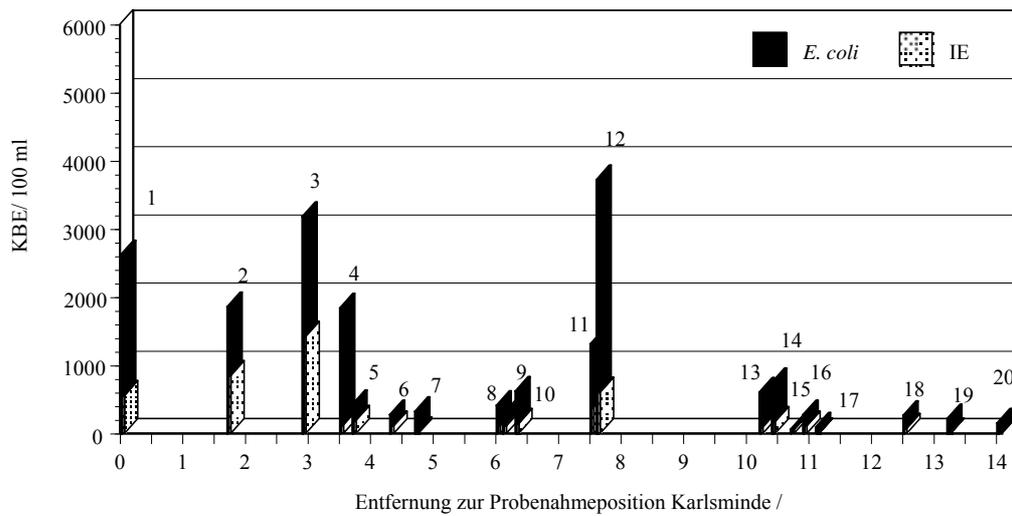
Abb. 30 Konzentration von *E. coli* und intestinalen Enterokokken im Bereich der Eckernförder Bucht; Probenahme 18.08.2002; Windrichtung 100°, Windstärke 1 - 2, kein Regen; Legende s. Abb. 24

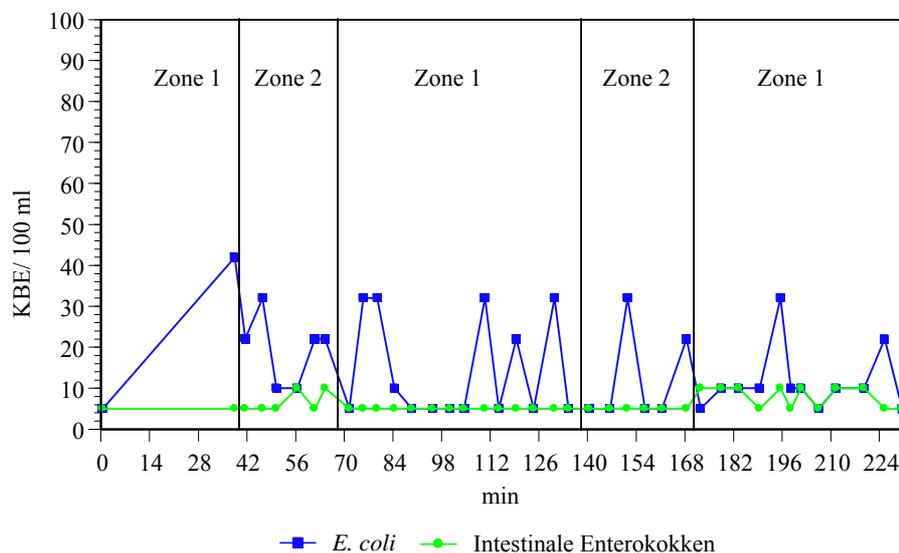
Abb. 31 Konzentration von *E. coli* und intestinalen Enterokokken in seeseitig gezogenen Wasserproben am 17.09.2001; Zeit nach Erscheinen des Farbstoffes in der Ostsee

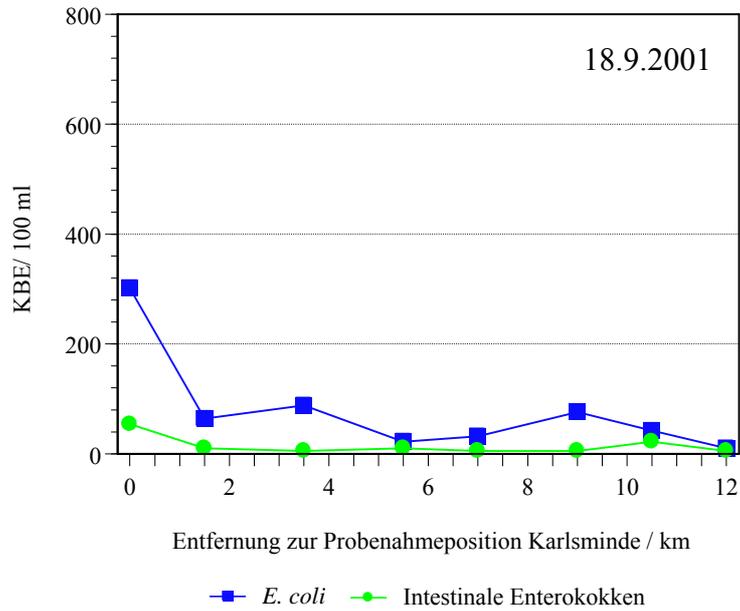
Abb. 32 Konzentration von *E. coli* und intestinalen Enterokokken in landseitig gezogenen Wasserproben am 18.09.2001

Die mikrobiologische Untersuchung der seeseitig gezogenen Proben ergab eine relativ geringe Belastung des Wassers mit Fäkalindikatorbakterien. Als Beispiel sind die Daten des ersten Versuchstages in Abb. 31 dargestellt. Am 17.09. waren nur wenige landseitigen Proben gezogen worden, weil das Hauptaugenmerk auf der Farbstoffausbringung lag. An den beiden folgenden Tagen wurden die üblichen Proben entlang der Küste gezogen (Abb. 32 und 33).

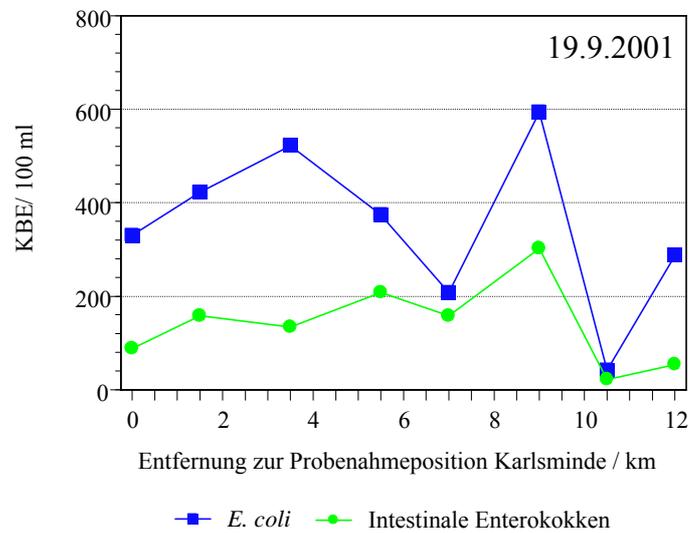
Abb. 33 Konzentration von *E. coli* und intestinalen Enterokokken in landseitig gezogenen Wasserproben am 19.09.2001

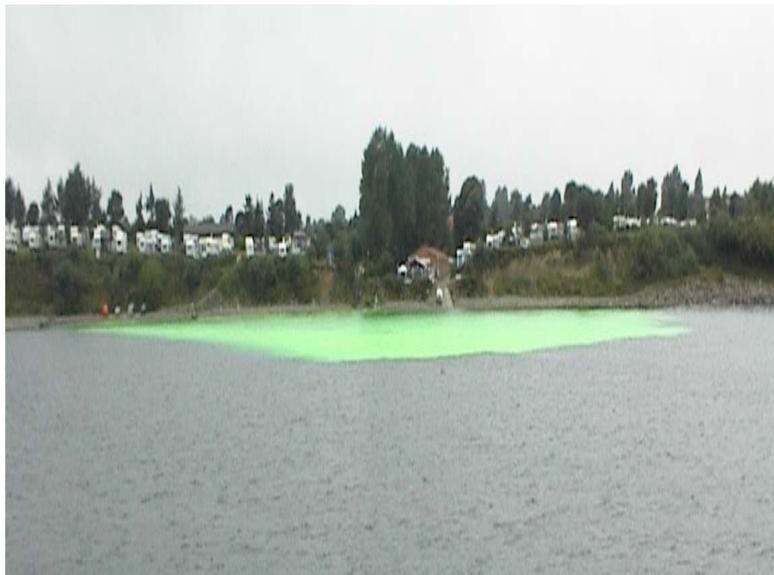
Abb. 34      Ausbreitung von Uranin am 17.09.2001; Aufnahme N. Robbe, Optimare

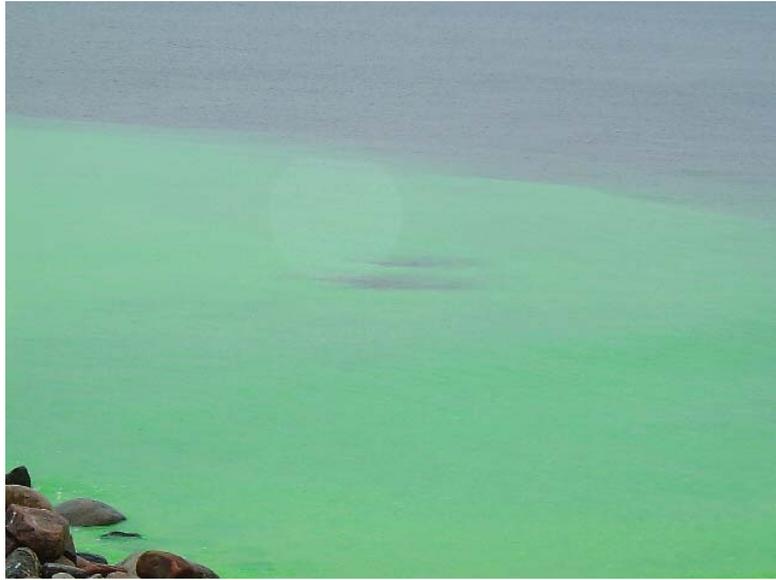
Abb. 35 Ausbreitung von Uranin am 17.09.2001; Loch durch Steinwurf verursacht; Aufnahme G. Ingwersen, Staatliches Umweltamt Kiel

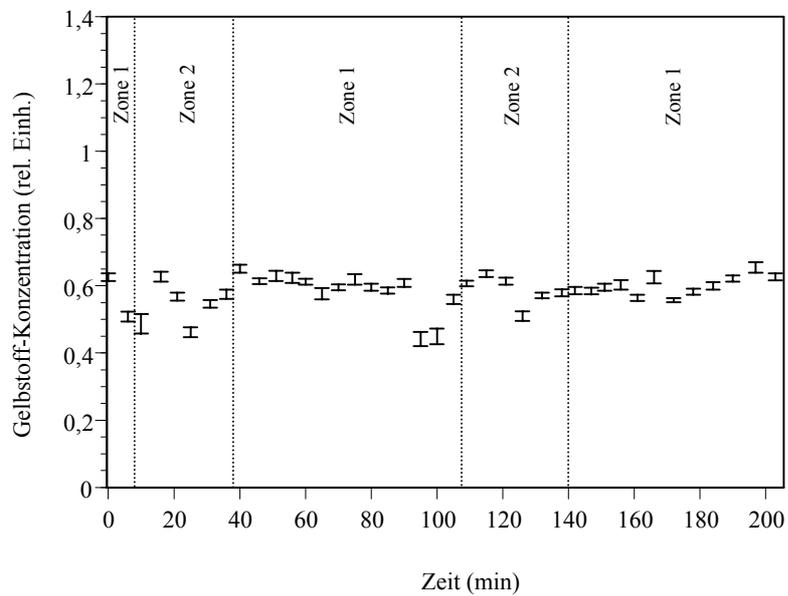
Abb. 36 Gelbstoffkonzentrationen in den Zonen 1 und 2; Zeit nach Erscheinen des Farbstoffes in der Ostsee

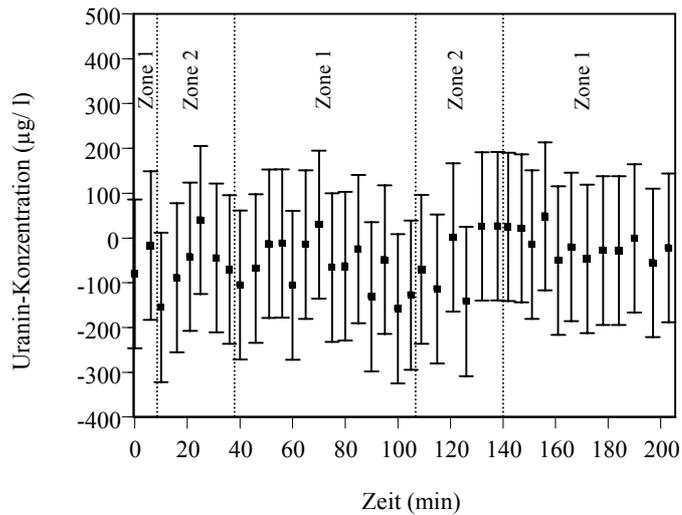
Abb. 37 Uraninkonzentrationen am 17.09.2001 in den Zonen 1 und 2; Zeit nach Erscheinen des Farbstoffes in der Ostsee

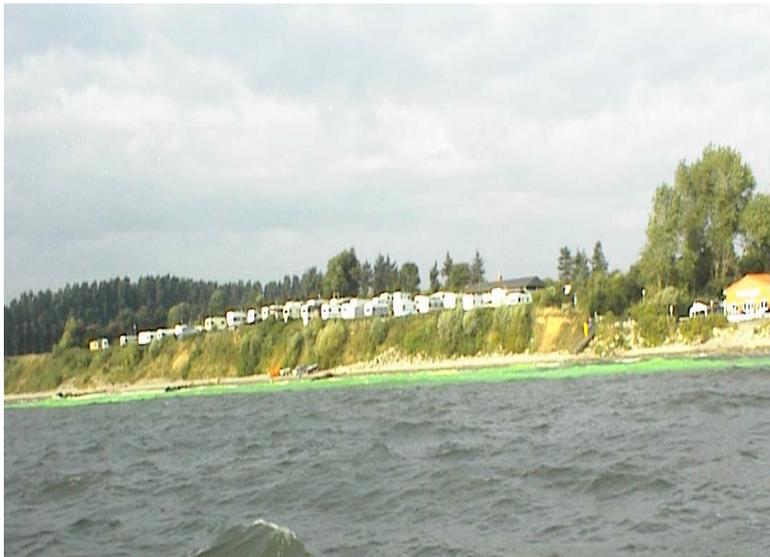
Abb. 38 Ausbreitung von Uranin am 19.09.2001; Aufnahme N. Robbe, Optimare

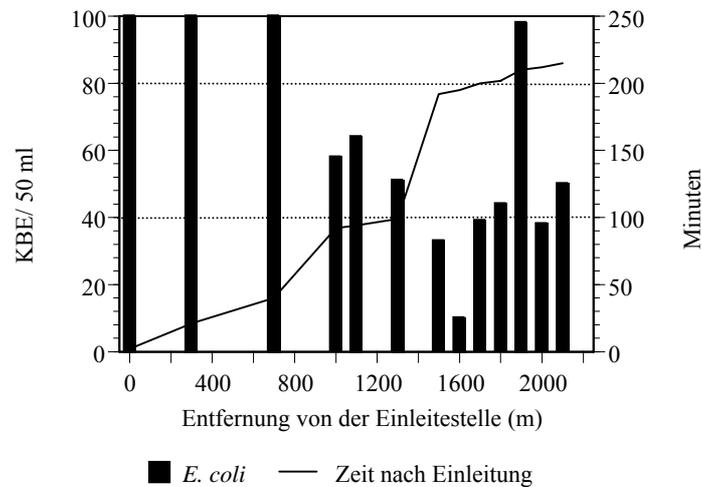
Abb. 39 Konzentration von  $Ni_{res}$  *E. coli* nach Einleitung in die Ostsee; Versuch 04.04.2002; Konzentration von 100 KBE/50 ml entspricht dichtem, nicht zählbarem Zellrasen

$Ni_{res}$  *E. coli* wurden nach dem Einleiten der Tracer-Bakterien sehr rasch in südwestliche Richtung verdriftet (Abb. 39). Nach 390 min wurden an der Einleitestelle nur noch vereinzelt  $Ni_{res}$  *E. coli* in niedriger Konzentration (<10 KBE/ 50 ml) gefunden. Die Bakterien bewegten sich mit der Hauptströmungsrichtung des Wassers in die Bucht mit der Badestelle Campingplatz Langholz, die ca. 2400 m von der Einleitestelle entfernt ist. Sie waren dort nach 230 min in einer Konzentration von 5 – 52 KBE/ 50 ml nachweisbar, nach 490 min in einer Probe mit 4 KBE/ 50 ml und am 05.04. 25 Stunden nach Ausbringen der Bakteriensuspension in einer Probe mit 1 KBE/ 50 ml. Am 05.04. wurden  $Ni_{res}$  *E. coli* sonst nur noch in der Gegend der Einleitestelle selbst in Konzentrationen von 9 – 16 KBE/ 50 ml gefunden. Vom 06.04. bis 11.04.2002 wurde die Küste zwischen Hemmelmark und Damp an vierzehn Stellen täglich einmal beprobt.  $Ni_{res}$  *E. coli* ließen sich aus keiner Probe mehr isolieren. Die Konzentration von *E. coli* und intestinalen Enterokokken, die am 05.04. noch in mehreren Proben zwischen 10 und 88 KBE/ 100 ml bzw. 10 und 22 KBE/ 100 ml gelegen hatte, war in den Folgetagen niedriger. In den meisten Proben wurde die untere Nachweisgrenze nicht überschritten.

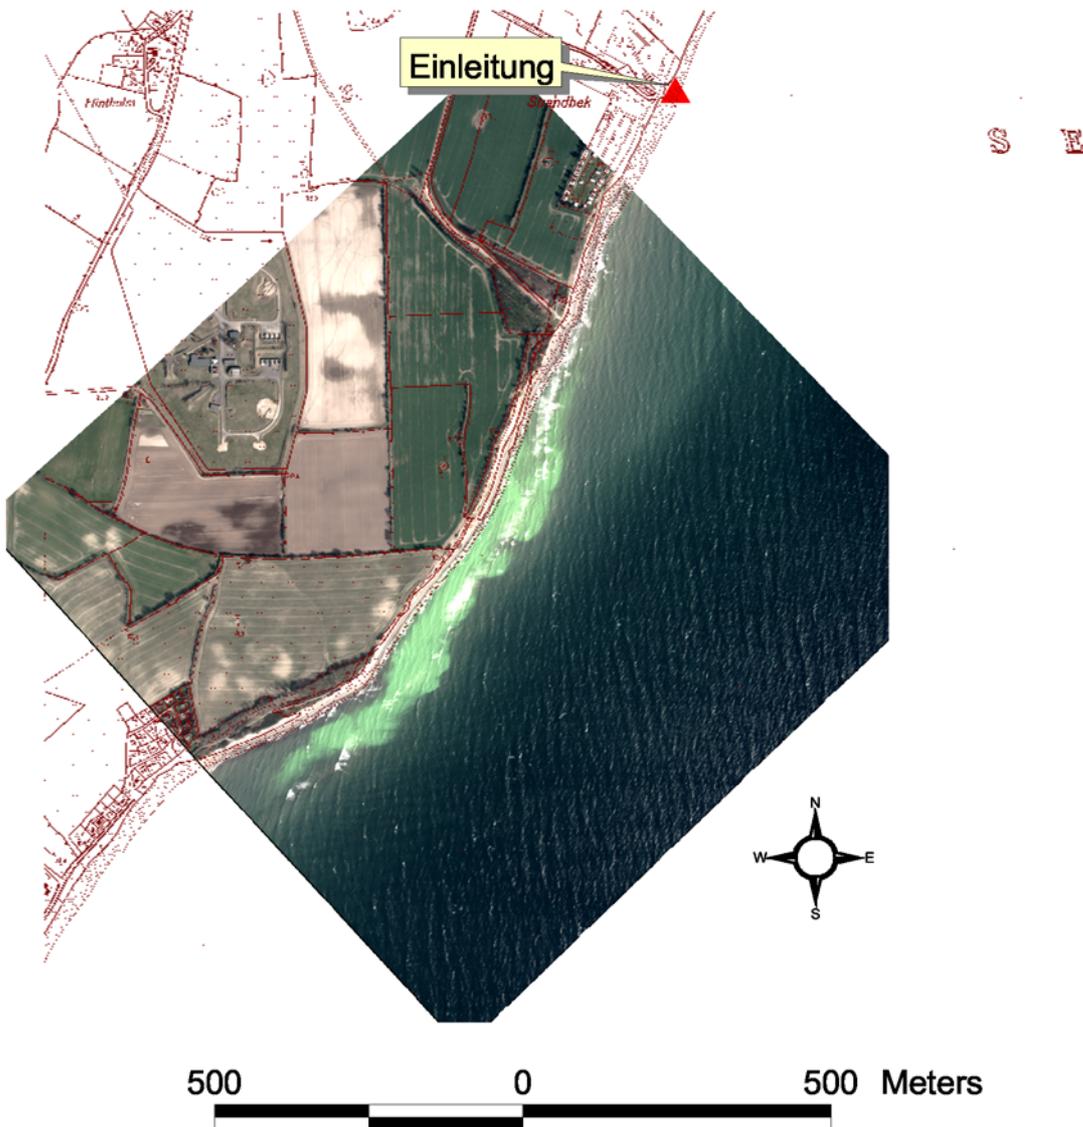
Abb. 40 Bildflug 04.04.2002 10:35 Uhr; Aufnahme und Bildbearbeitung Dr. G. Grenzdörffer, Universität Rostock

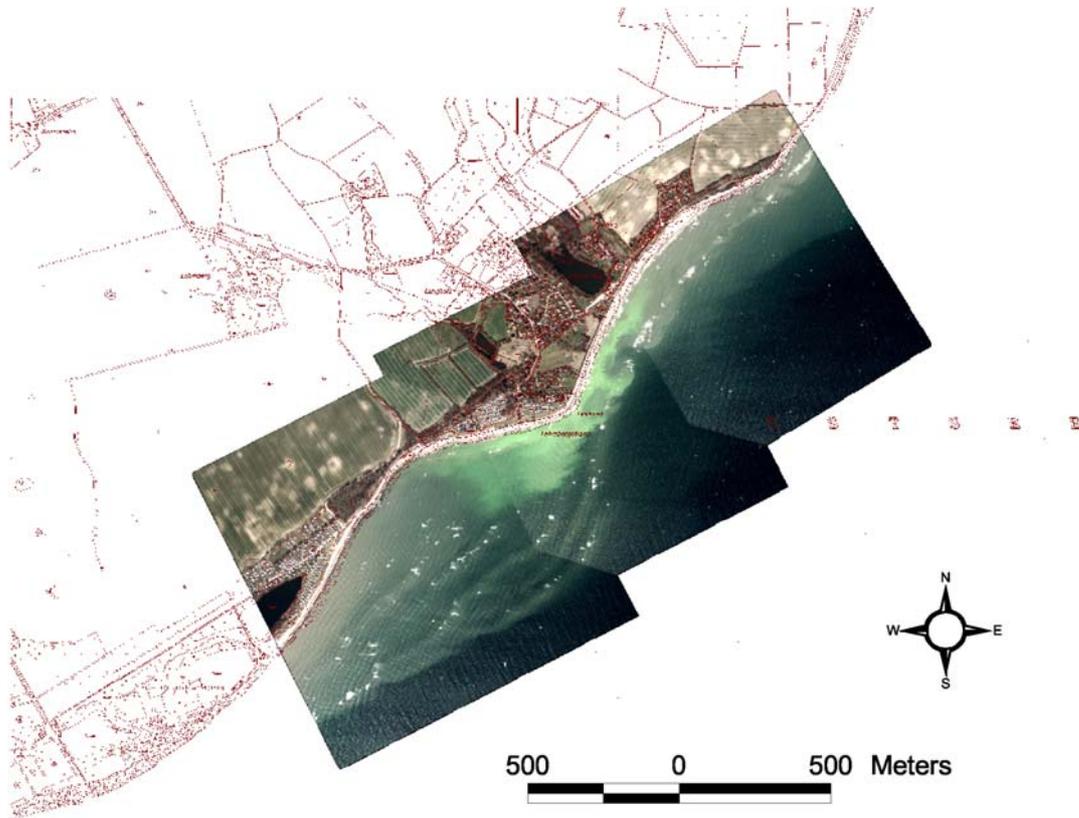
Abb. 41 Bildflug 04.04.2002 13:15 Uhr; Aufnahme und Bildbearbeitung Dr. G. Grenzdörffer, Universität Rostock

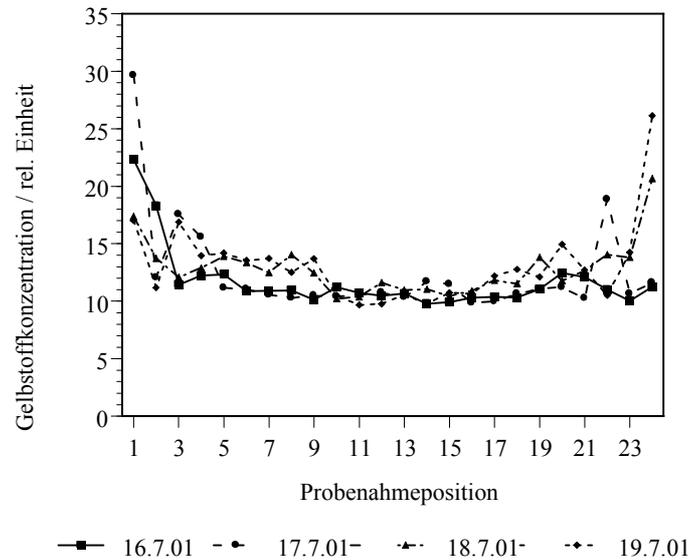
Abb. 42 Gelbstoffkonzentration in Wasserproben aus der Lübecker Bucht; Probenahme 16.07. – 19.07.2001
