**Förderkennzeichen (UFOPLAN) 200 61 218/06**

**Umweltassoziierte Gesundheitsstörungen durch Baden in freien Gewässern**

**IM AUFTRAG  
DES UMWELTBUNDESAMTES**

**November 2004**

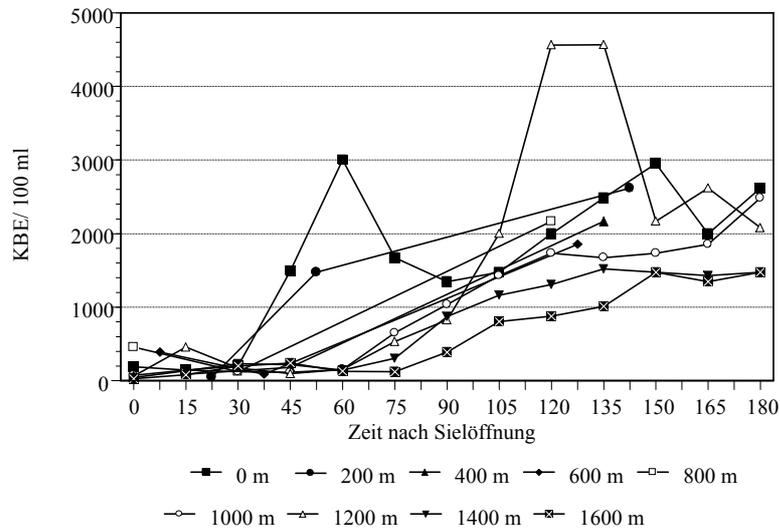
Abb. 43 Konzentration von *E. coli* beim Sielvorgang am 14.08.2001

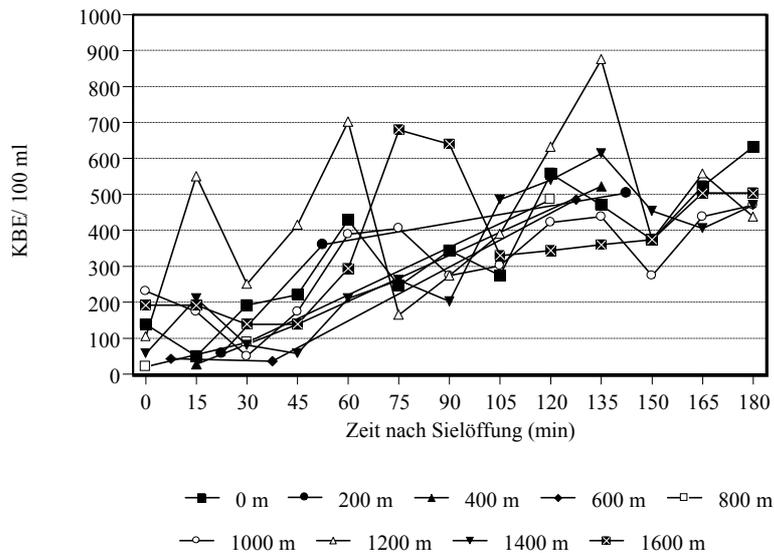
Abb. 44 Konzentration von Enterokokken beim Sielvorgang am 14.08.2001

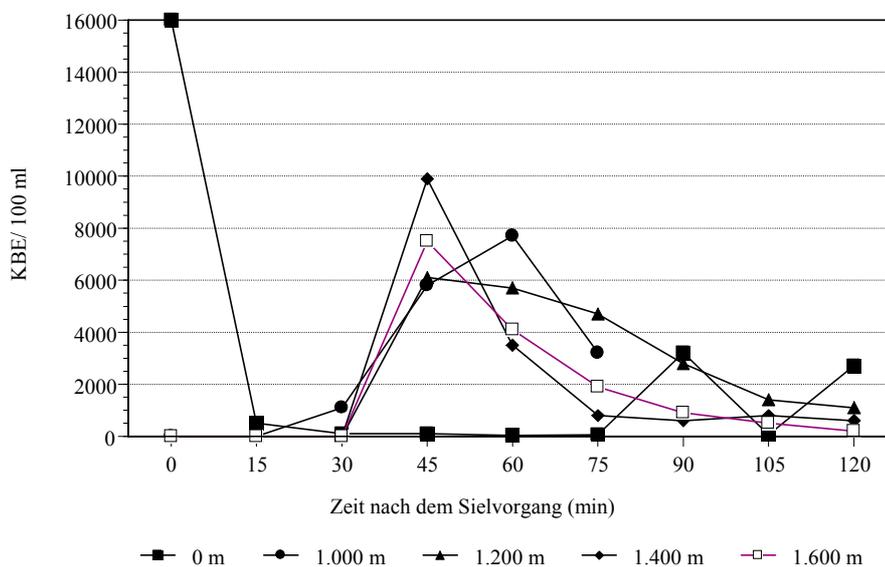
Abb. 45 Konzentration von  $Ni_{res}$  *E. coli* beim Sielvorgang am 17.09.2001

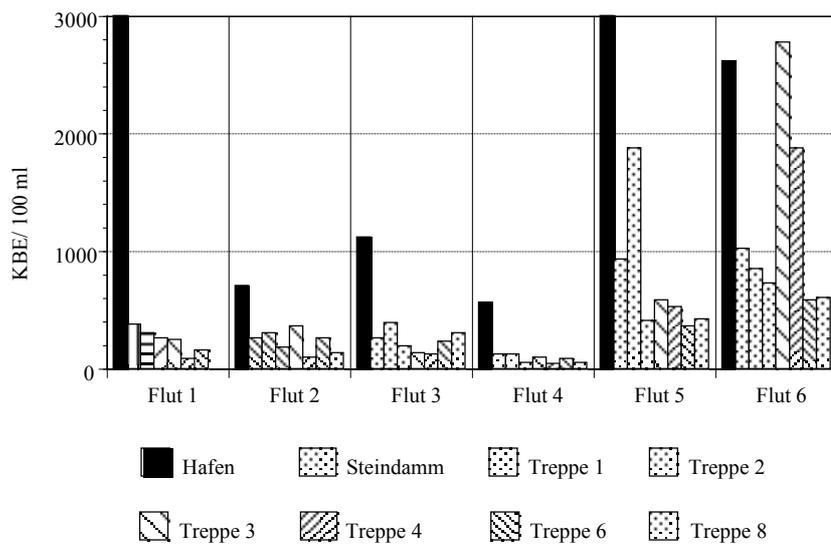
Abb. 46 Konzentration von *E. coli* am Strand von Neuharlingersiel

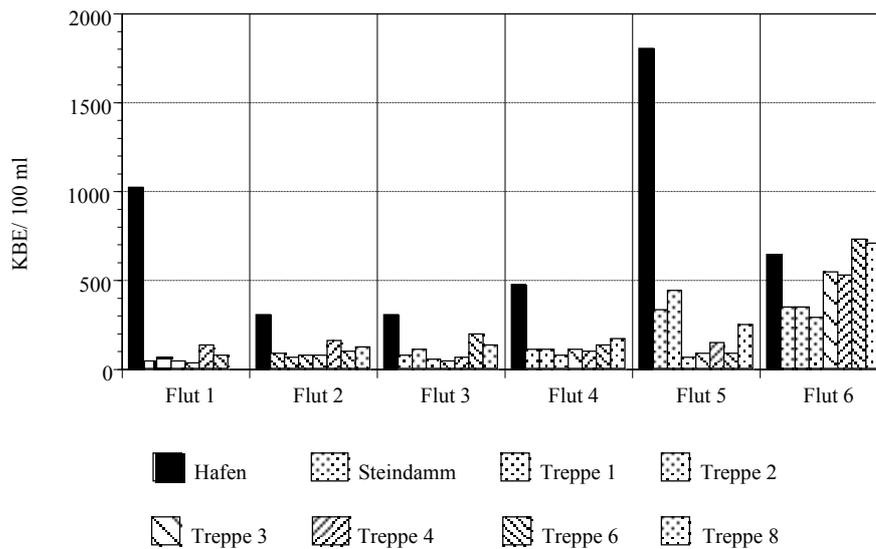
Abb. 47 Konzentration von Enterokokken am Strand von Neuharlingersiel

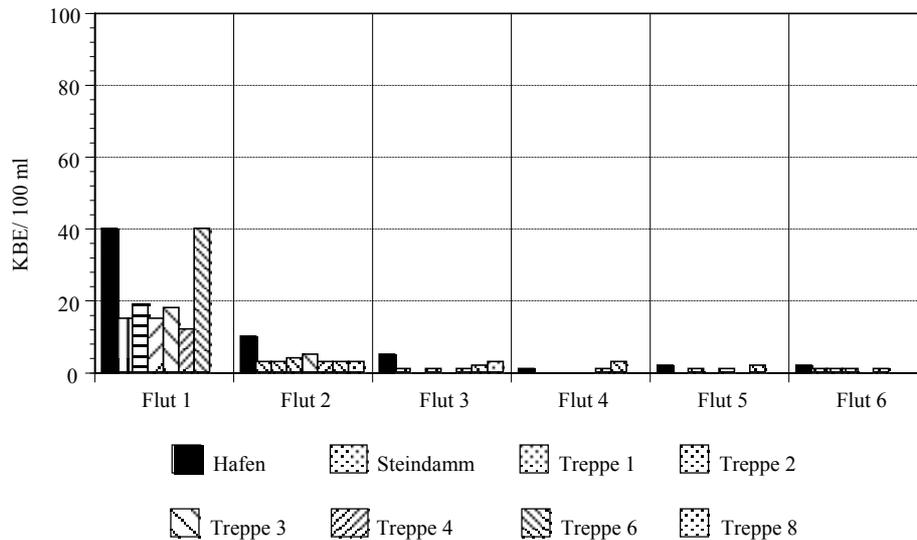
Abb. 48 Konzentration von Ni<sub>res</sub> *E. coli* am Strand von Neuharlingersiel

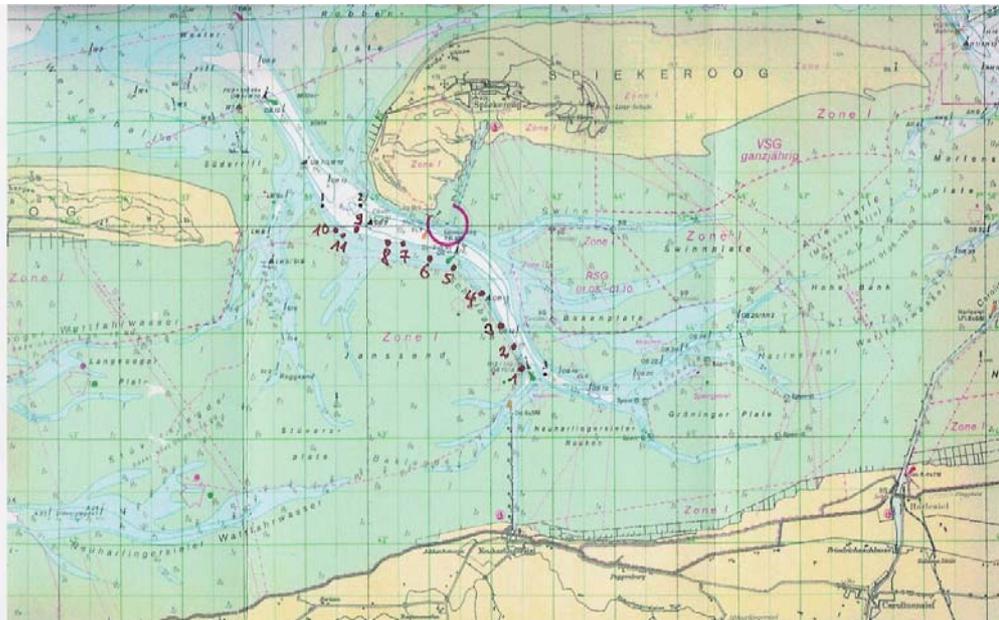
Abb. 49 Verdriftung eines Schwimmkörpers bei ablaufendem Wasser am 13.02.2002

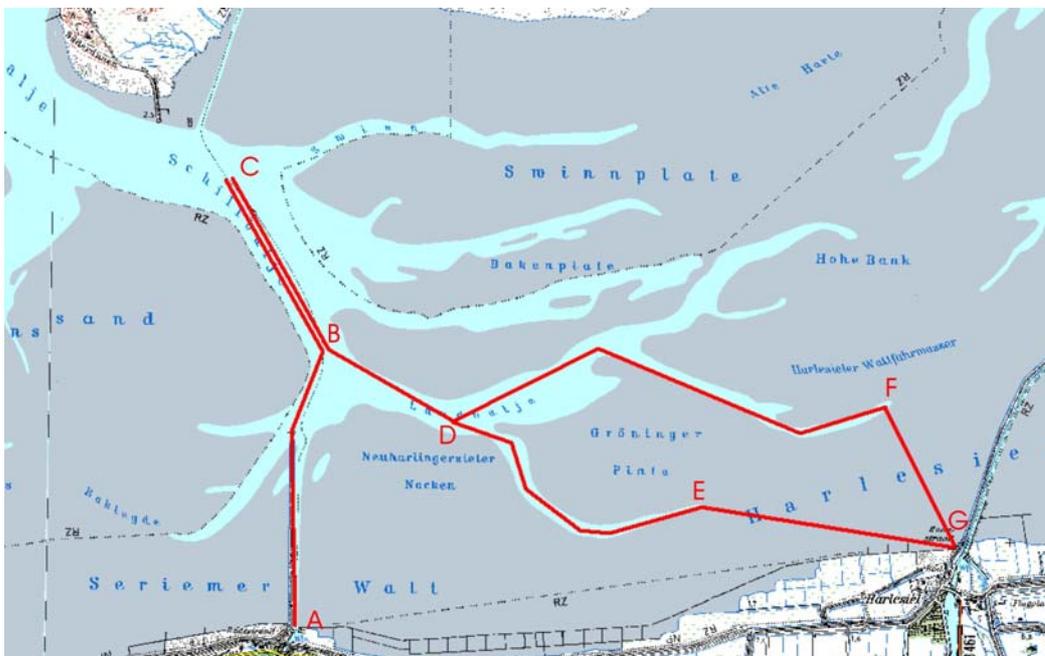
Abb. 50 Verdriftungswege des kontaminierten Süßwassers nach einem Sielvorgang in Neuuharlingersiel; Entfernungen: A-B 2.460 m; B-C 1.700 m; B-D 1.300 m; D-F 4.000 m; D-E 2.600 m; E-G 2.300 m; F-G 1.400 m
