Verbesserung der Umwelteigenschaften von Wärmedämmverbund- systemen (WDVS) – Evaluierung der Einsatzmöglichkeiten biozidfreier Komponenten und Beschichtungen

Forschungskennzahl 3711 95 306
UBA-FB 002238

Dipl.-Biol. Nicole Krueger, Dr.-Ing. Regina Schwerd, Dr. rer. nat. Wolfgang
Hofbauer
Fraunhofer-Institut für Bauphysik, Valley

Im Auftrag des Umweltbundesamtes

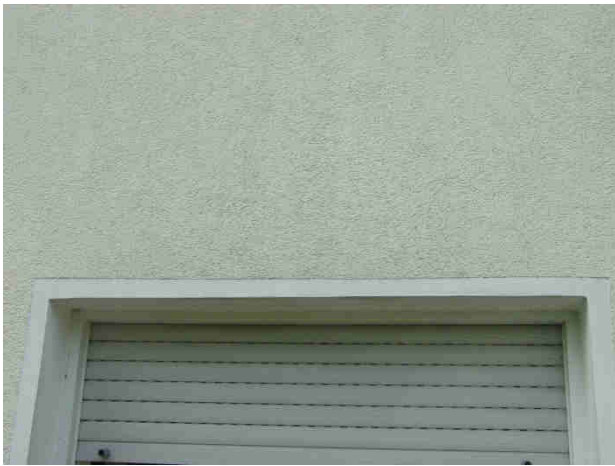
- Aufwuchs über dem Fenster, N-Seite

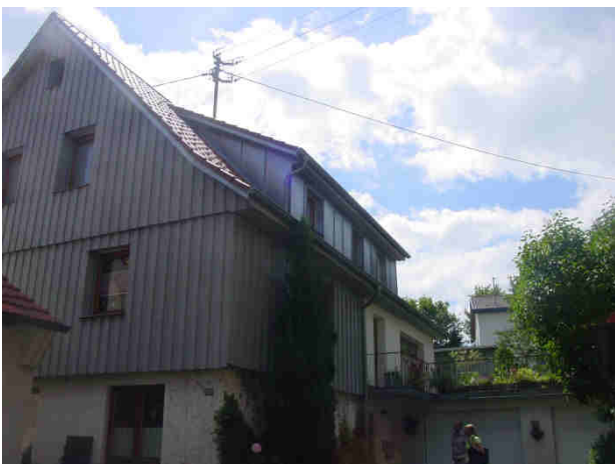
- N-und O-Seite (nicht gedämmt)

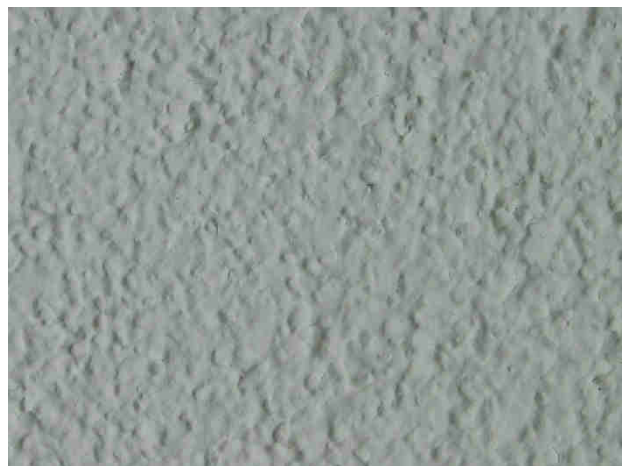
- Detail, kein Aufwuchs erkennbar

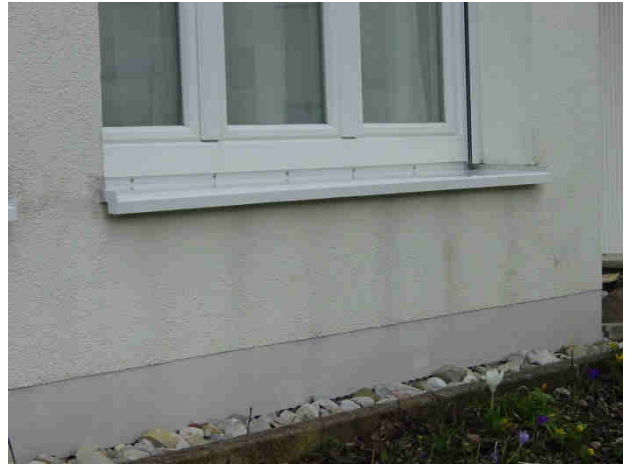
- Ablaufspuren Anbau Südseite
