Stand: 08.10.2013

## **Projektbericht über Versuche mit Fahrzeugen zur Entflammung und HF-Exposition mit Fahrzeugklimaanlagen bei Verwendung von R1234yf**

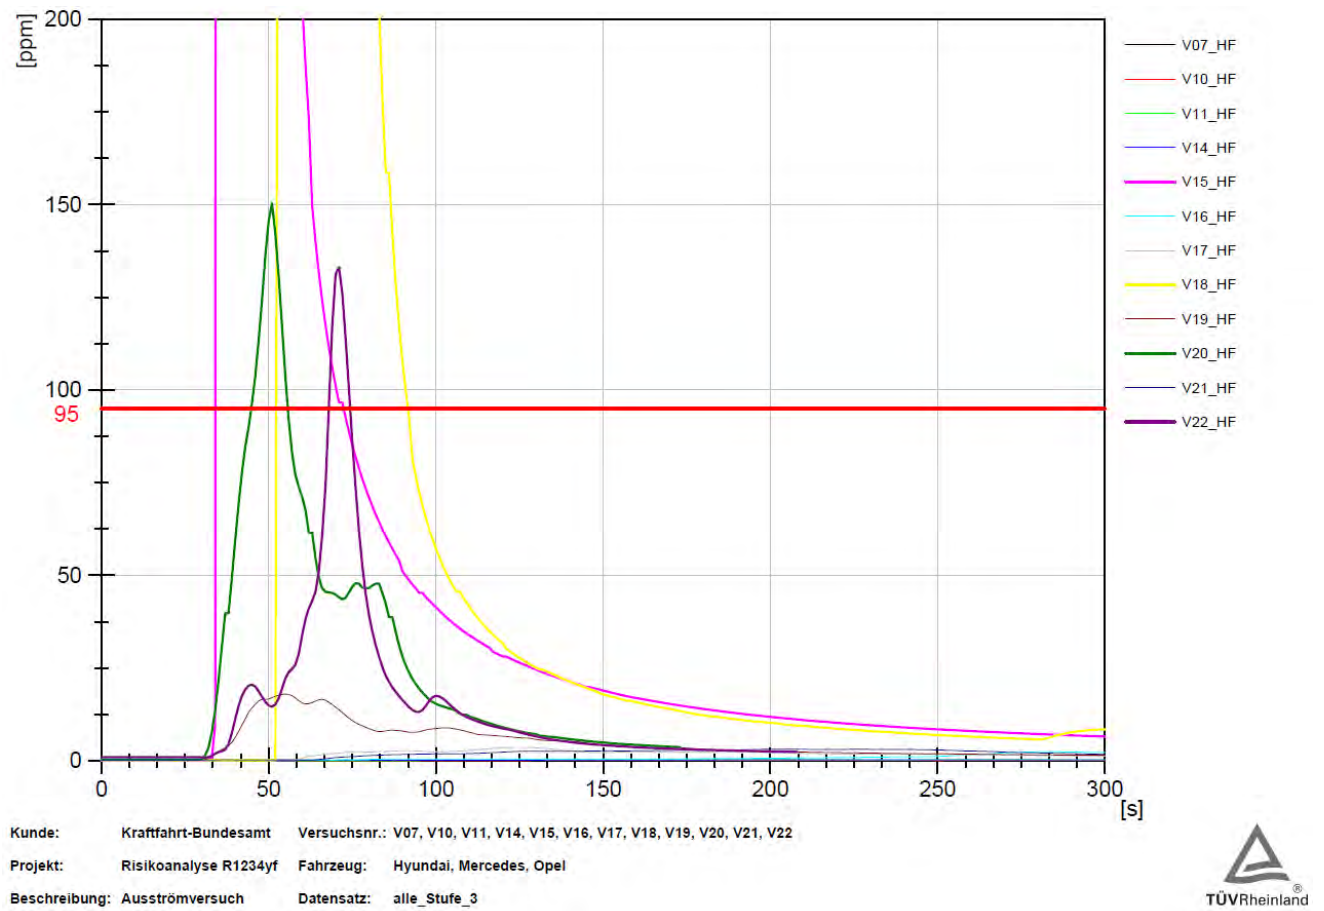
Abb. 1: Erstes vom KBA übergebenes Messblatt

Die Messdaten wurden zunächst in Form eines Messblattes mit mehreren HF-Messkurven übergeben (s. Abb. 1 im Anhang).

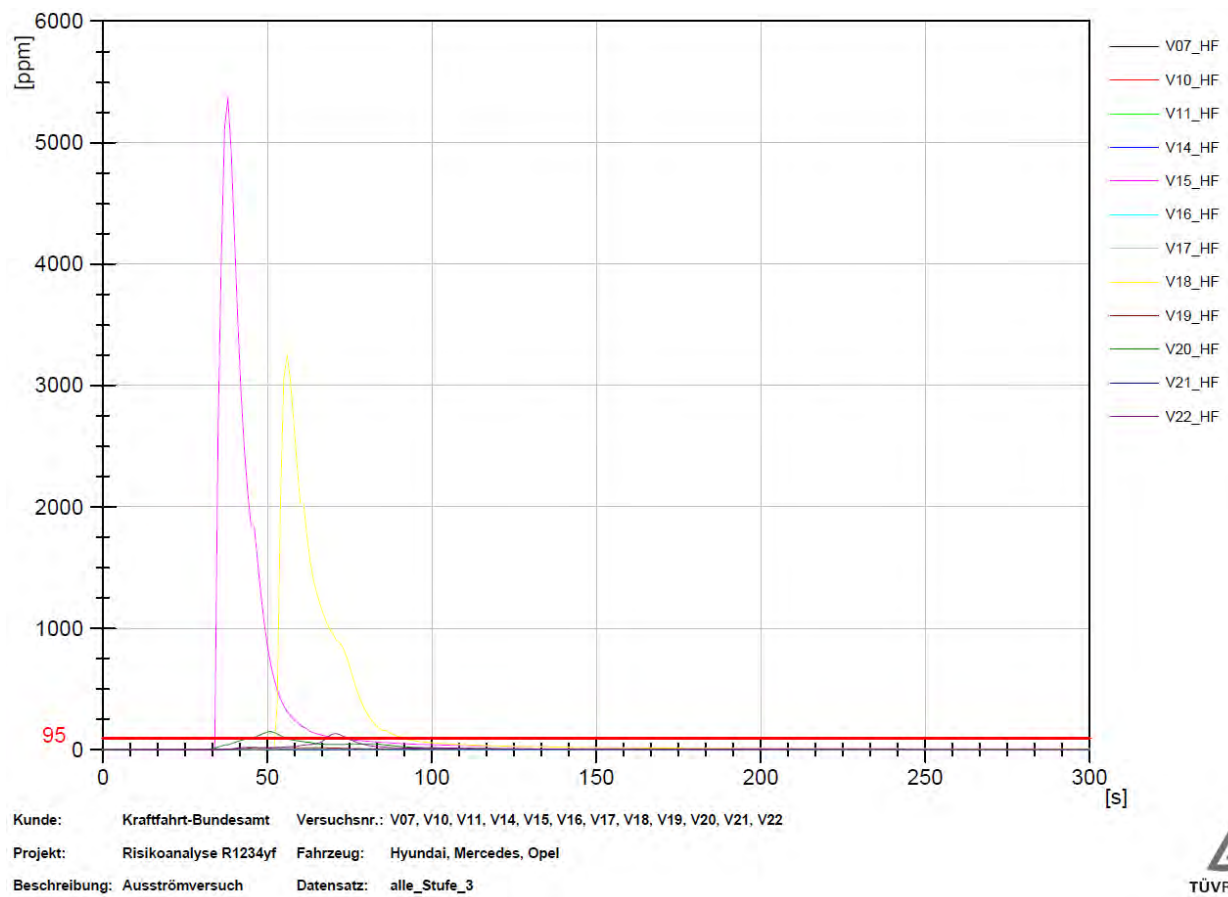
**Abb. 2: Zweites vom KBA übergebenes Messblatt**

Am 11.9.2013 hat das BfR nach Rücksprache mit der Bundesstelle für Chemikalien (BfC) telefonisch mit dem Ansprechpartner beim KBA Kontakt aufgenommen, um einige offene Fragen zu klären. Im Ergebnis dieses Gespräches wurden durch das KBA noch zwei weitere Messkurven (Abb. 2 und 3 im Anhang), sowie eine Tabelle mit den gefundenen Spitzenkonzentrationen (Tab. 2 im Anhang) direkt an das BfR übermittelt.
