Umfassende systematische Auswertung von Störfällen und sonstigen Ereignissen in industriellen Anlagen, insbesondere mit Auswirkungen auf die Allgemeinheit oder die Nachbarschaft

Abschlussbericht

Forschungskennzahl 3717 59 303 0
FB000458

Dr. Babette Fahlbruch
TÜV NORD EnSys GmbH & Co.KG, Berlin

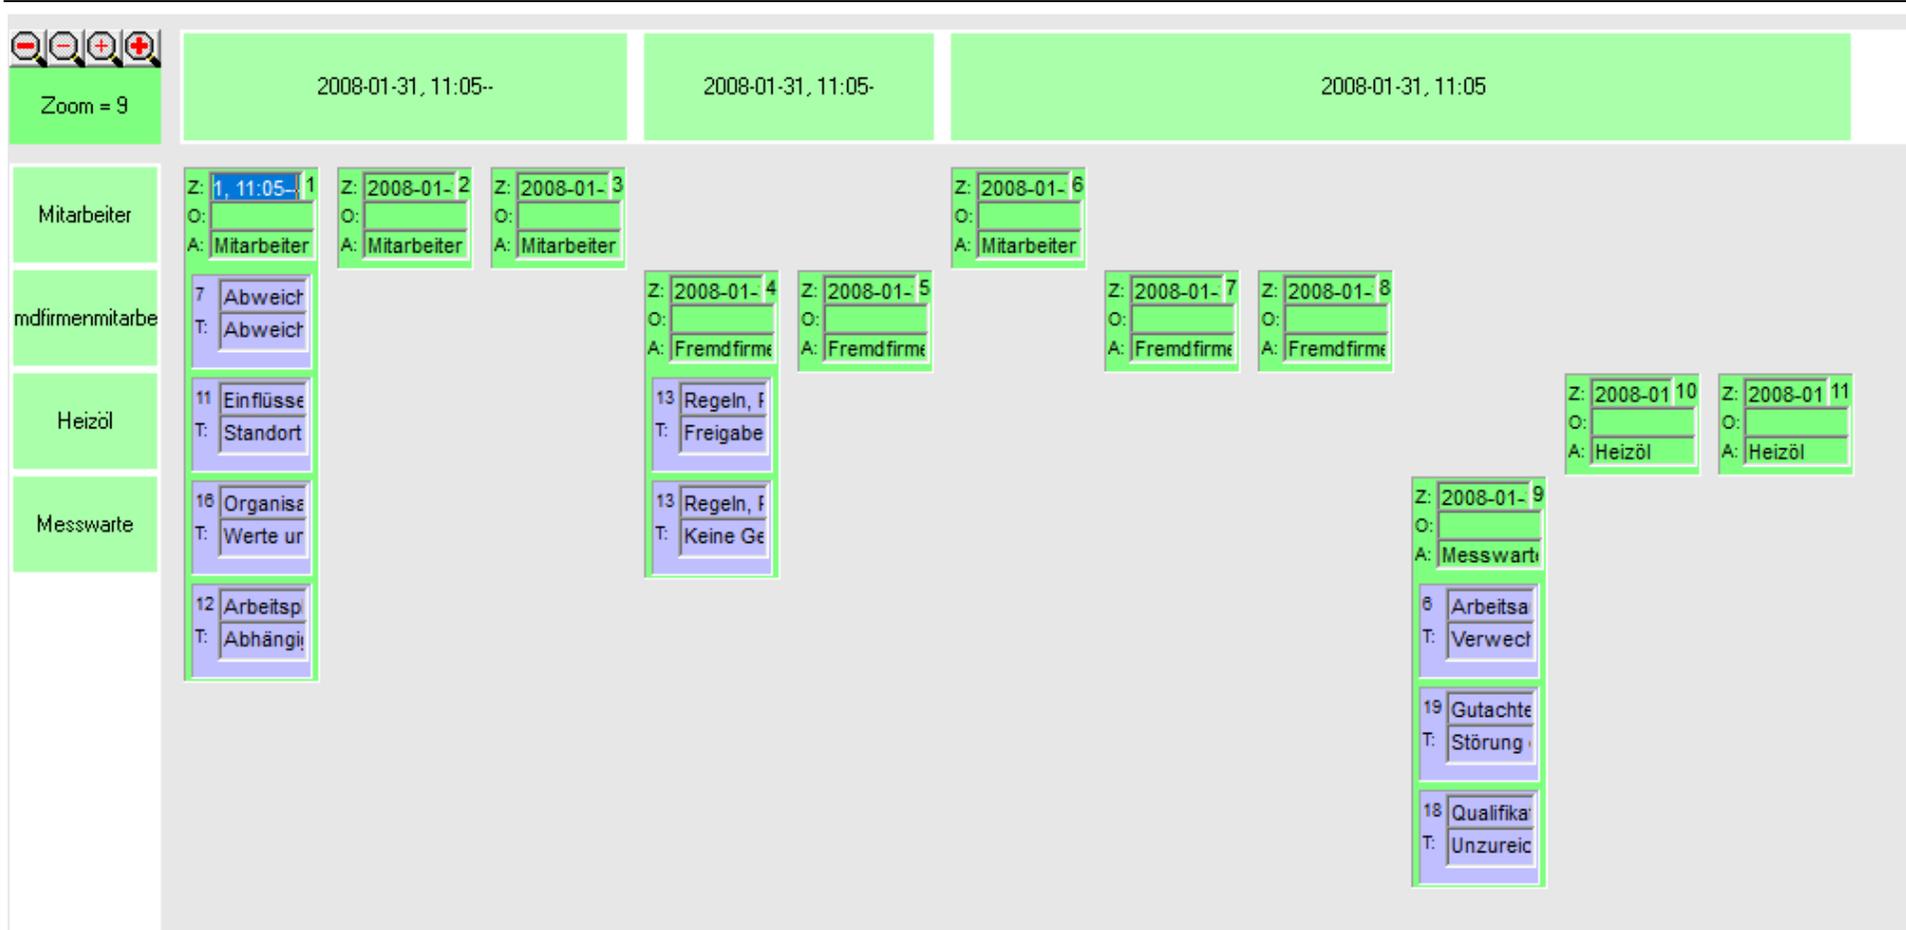
Abbildung 10: Zeit-Akteur Diagramm – Brand in einem Tanklager für Heizöl und Diesel

2008-01-31, 11:05--	2008-01-31, 11:05--
	1	2
Mitarbeiter	Zeit: 2008-01-31, 11:05-- Ort: Akteur: Mitarbeiter Handl.: sperrt Rohrleitung ab (Druckseite der Pumpe) Bem.: Ref.:	Zeit: 2008-01-31, 11:05-- Ort: Akteur: Mitarbeiter Handl.: entleert Rohrleitung Bem.: Ref.:
Fremdfirmenmitarbeiter	7: Abweichung von Vorgaben Titel: Abweichungen von konzernweiten Regelungen Gew. Ereig./Org.: 0/0 Beschr.: Arbeiten an gefahrstoffgefüllter Leitung	
Heizöl	11: Einflüsse aus Arbeitsgruppe und Unternehmenskultur Titel: Standort weigert sich konzernweite Regelungen anzuerkennen Gew. Ereig./Org.: 0/0 Beschr.:	
Messwarte	16: Organisation und Management Titel: Werte und Ziele des Unternehmens nicht immer ernst genommen oder glaubwürdig vertreten Gew. Ereig./Org.: 0/0 Beschr.: Konzern lässt Standortvorgehen zu

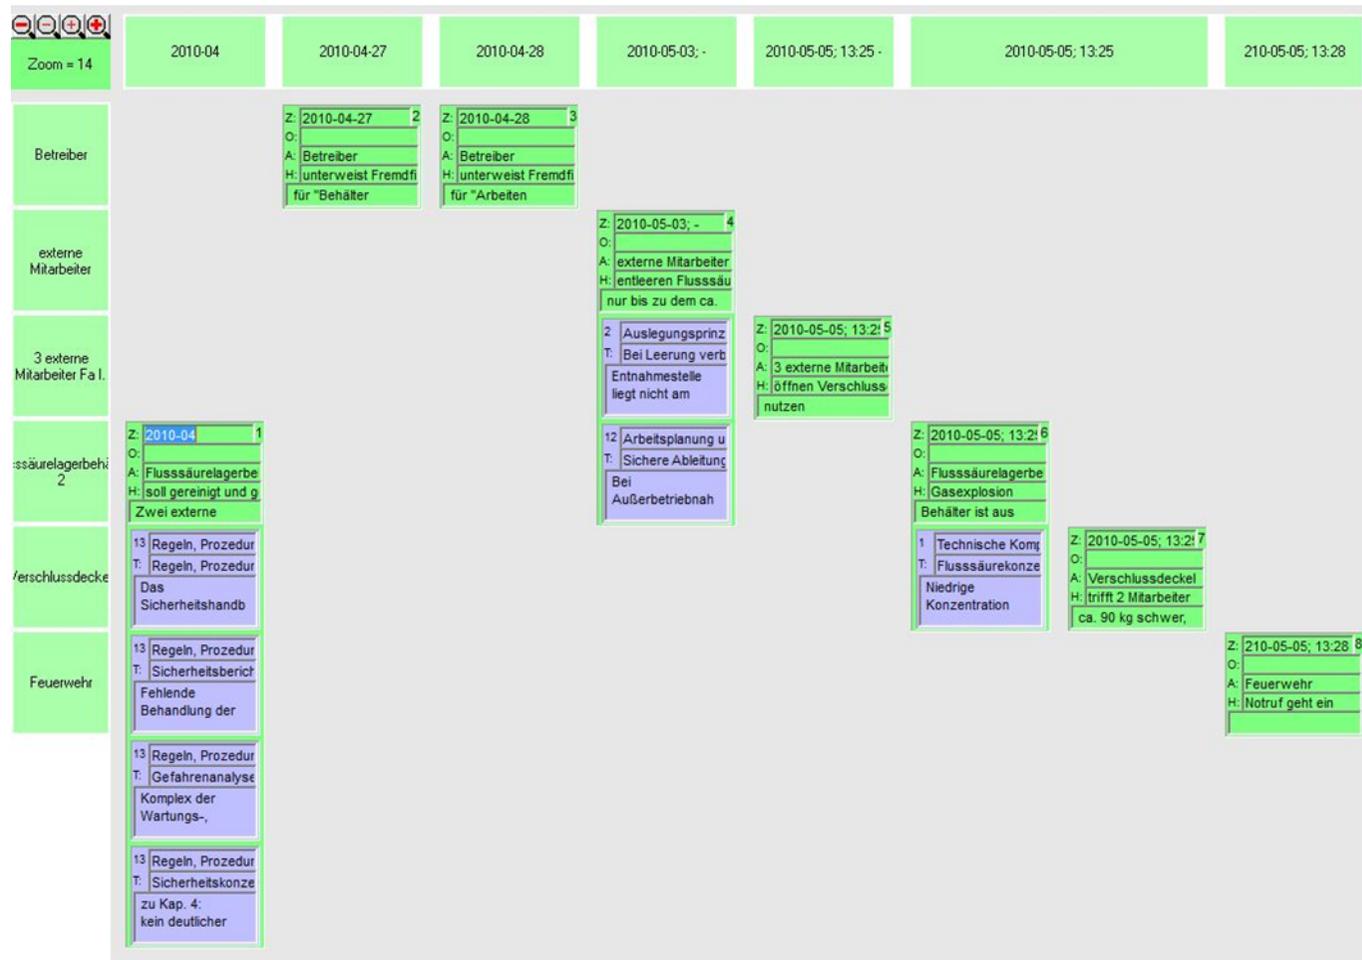
Abbildung 12: Zeit-Akteur Diagramm – Explosion in einem Kaltbandwerk

2012-07 -	2012-07-16
Betreiber		2 Zeit: 2010-04-27 Ort: Akteur: Betreiber Handl.: unterweist Fremdfirma Z Bem.: für "Behälter abklemmen an Säurestapelanlage" Ref:
externe Mitarbeiter		
3 externe Mitarbeiter Fa. I.		
	1	
Flusssäurelagerbehälter 2		Zeit: 2010-04 Ort: Akteur: Flusssäurelagerbehälter 2 Handl.: soll gereinigt und gewartet werden Bem.: Zwei externe Fachfirmen Firma I "Flusssäurebehälter reinigen TÜV Prüfung", Firma Z "Flusssäurebehälter 2 reinigen" Behälter entleeren, von Betriebsleitungen trennen, Mannlochdeckel öffnen Zur Behälterreinigung müssen sämtliche Leitungen demontiert werden. Die Restentleerung erfolgt über das manuell zu bedienende Bodenventil, kann zu längeren Standzeiten führen Ref:
Verschlussdeckel		
Feuerwehr

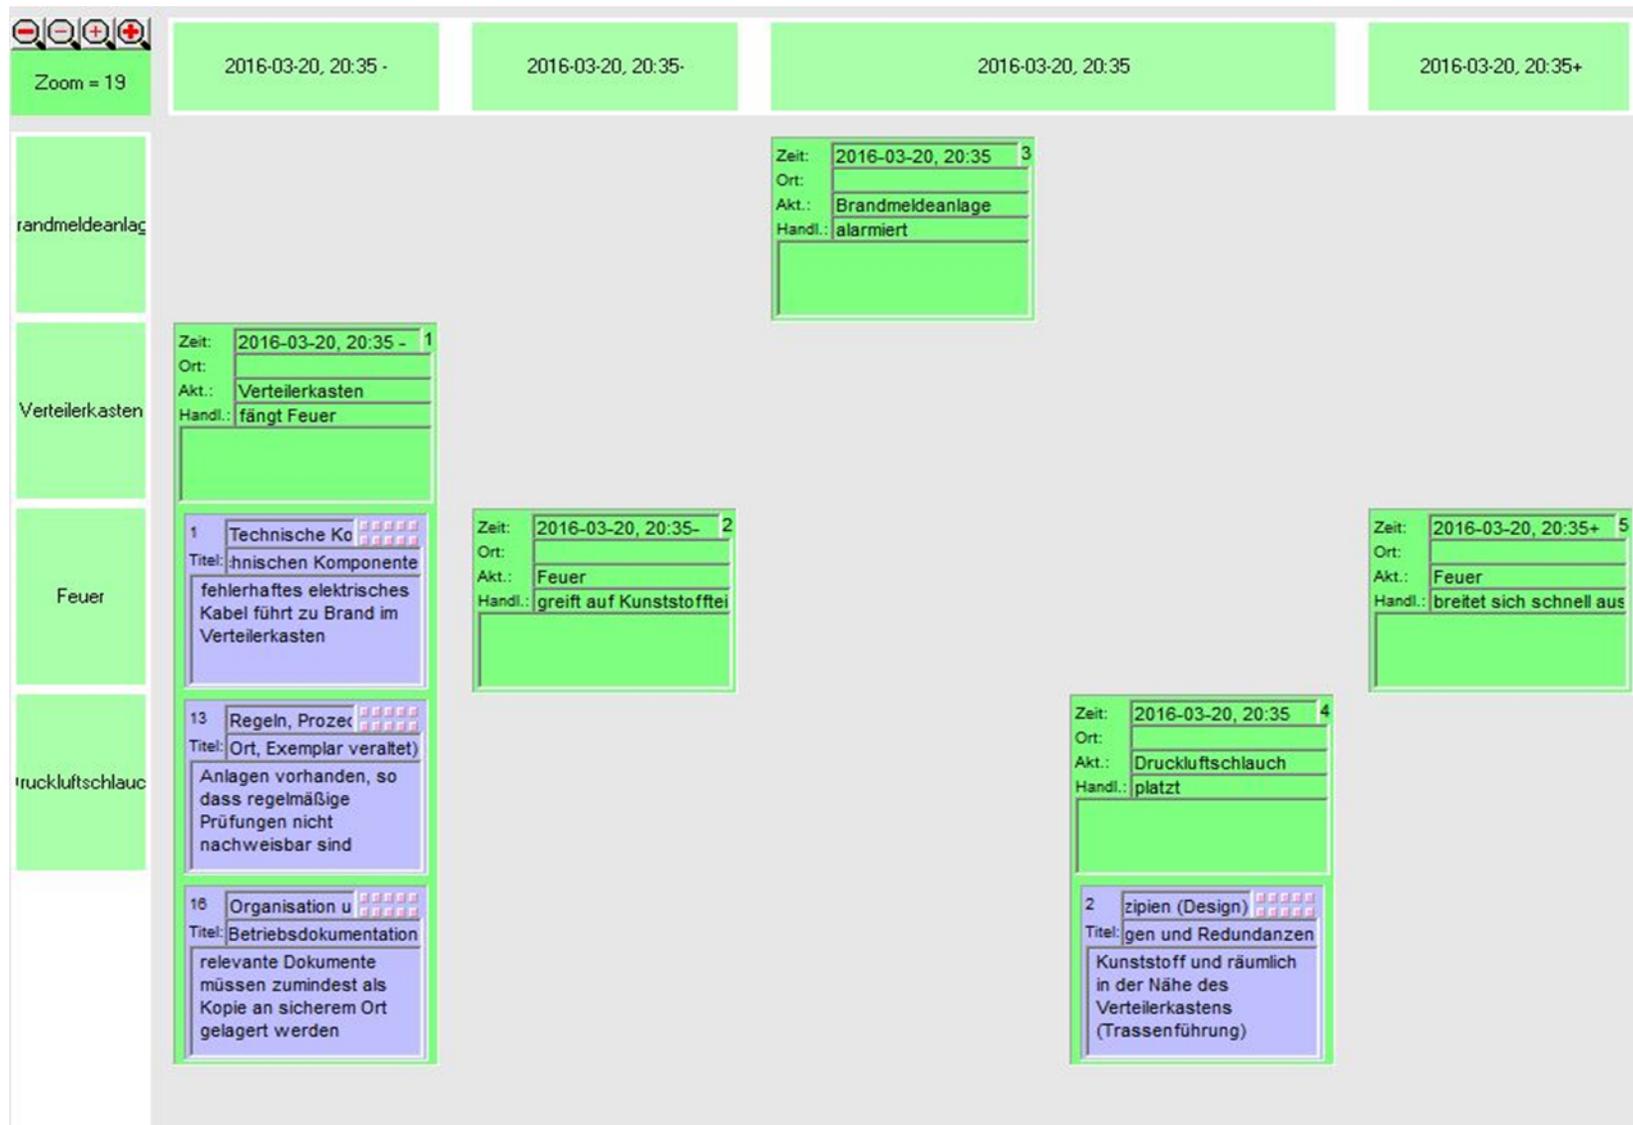
Abbildung 14: Zeit-Akteur Diagramm – Brand in einem Galvanikbetrieb

Als Ursache für den Brandausbruch wird ein Brand innerhalb eines elektrischen Verteilerkastens vermutet. Eine Videosequenz einer Überwachungskamera zeigt, wie ein Brand im unmittelbaren Umfeld des Kastens entsteht und auf Kunststoffteile übergreift.

2012-07 -	2012-07-16
Brandmeldeanlage	1	
Verteilerkasten	Zeit: 2016-03-20, 20:35 - Ort: Akteur: Verteilerkasten Handl.: fängt Feuer Bem.: Ref.:	
	2	
Feuer	1: Technische Komponenten Titel: Verschleiß/Korrosion/Defekt einer technischen Komponente Gew. Ereig./Org.: 0/0 Beschr.: fehlerhaftes elektrisches Kabel führt zu Brand im Verteilerkasten	Zeit: 2016-03-20, 20:35- Ort: Akteur: Feuer Handl.: greift auf Kunststoffteile über Bem.: Ref.:
Druckluftschlauch	13: Regeln, Prozeduren und Arbeitsunterlagen Titel: Regeln, Prozeduren oder Arbeitsunterlagen fehlen (keine Regel, nicht vor Ort, Exemplar veraltet) Gew. Ereig./Org.: 0/0 Beschr.: Keine Unterlagen zur Prüfung der elektrischen Anlagen vorhanden, so dass regelmäßige Prüfungen nicht nachweisbar sind

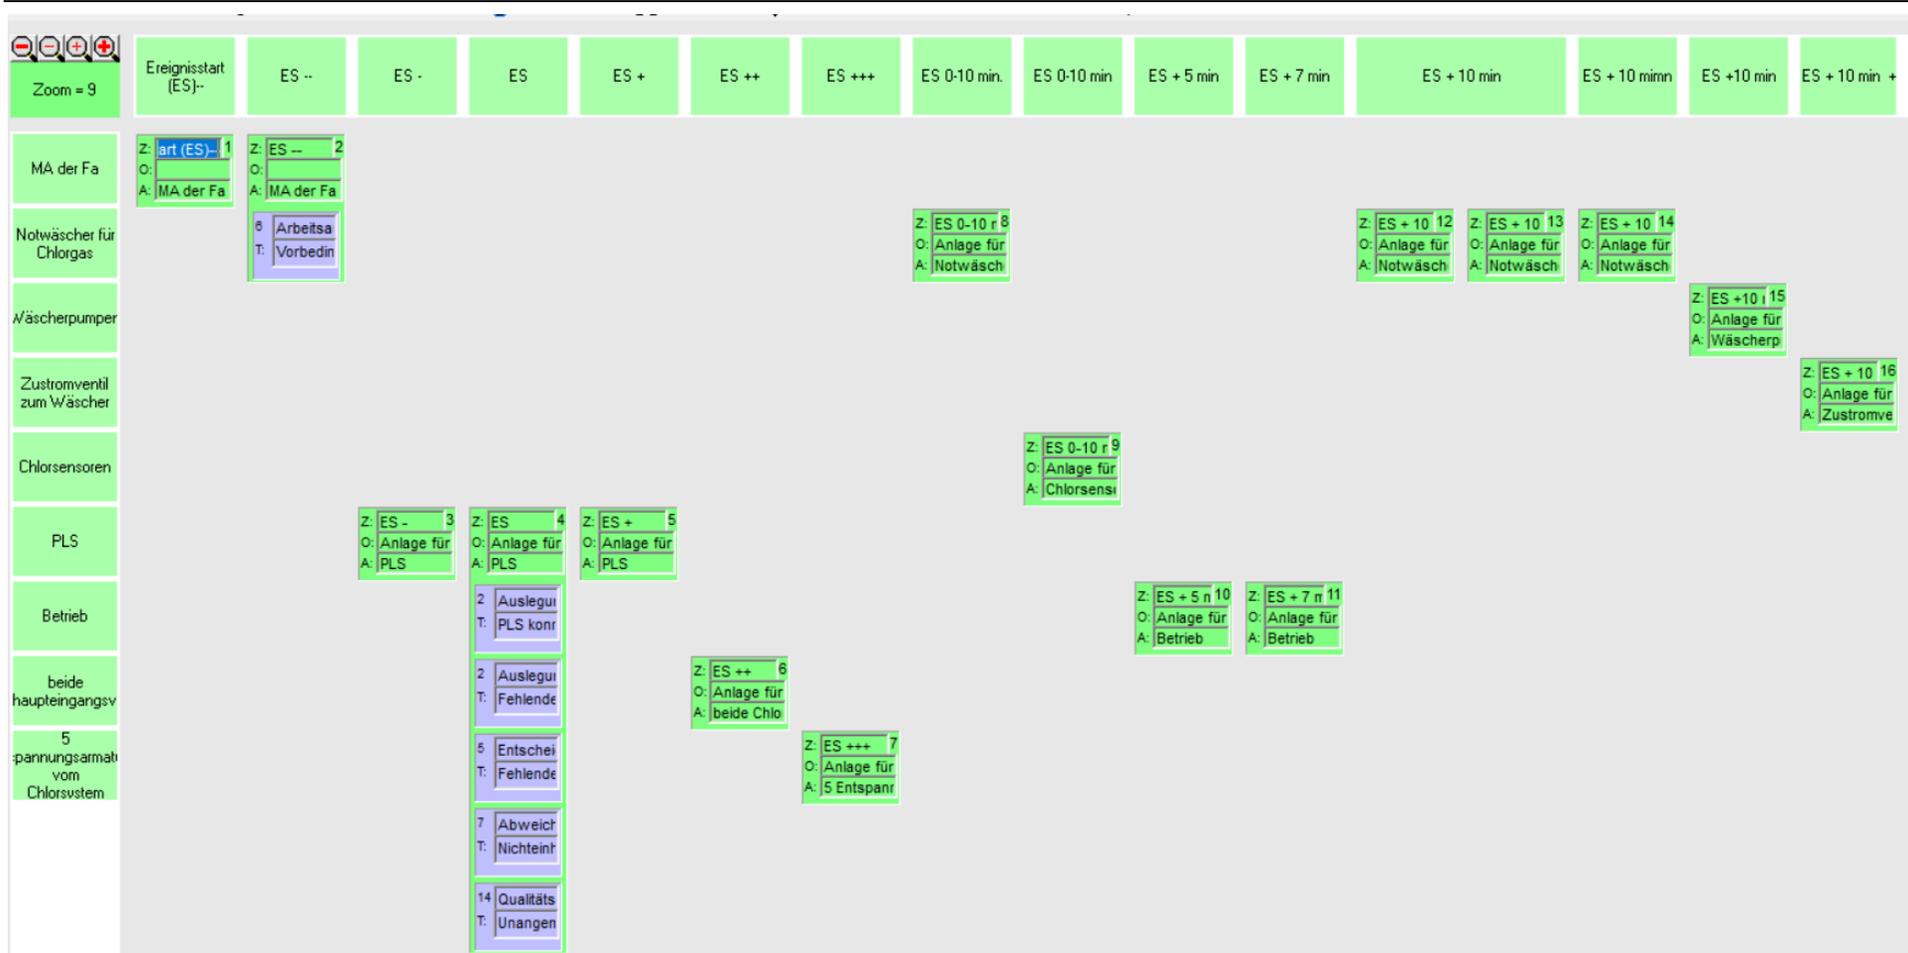
Abbildung 16: Zeit-Akteur-Diagramm im Überblick - Chlorgasfreisetzung in einer Chemieanlage

Ereignisstart (ES)--	ES --
	1	2
MA der Fa	Zeit: Ereignisstart (ES)-- Ort: Akteur: MA der Fa Handl.: spielt neu programmierte Funktionen auf einen PLS-Rechner ein Bem.: Ref.:	Zeit: ES -- Ort: Akteur: MA der Fa Handl.: missachtet Meldung zur benötigten Speicherkapazität Bem.: Ref.:
Notwäscher für Chlorgas		6: Arbeitsausführung Titel: Vorbedingungen für Arbeitsausführung nicht überprüft Gew. Ereig./Org.: 0/0 Beschr.: es wird nicht geprüft, ob genügend freier Speicher zum Einspielen vorhanden ist
Wäscherpumpen		
Zustromventil zum Wäscher		
Chlorsensoren		
PLS

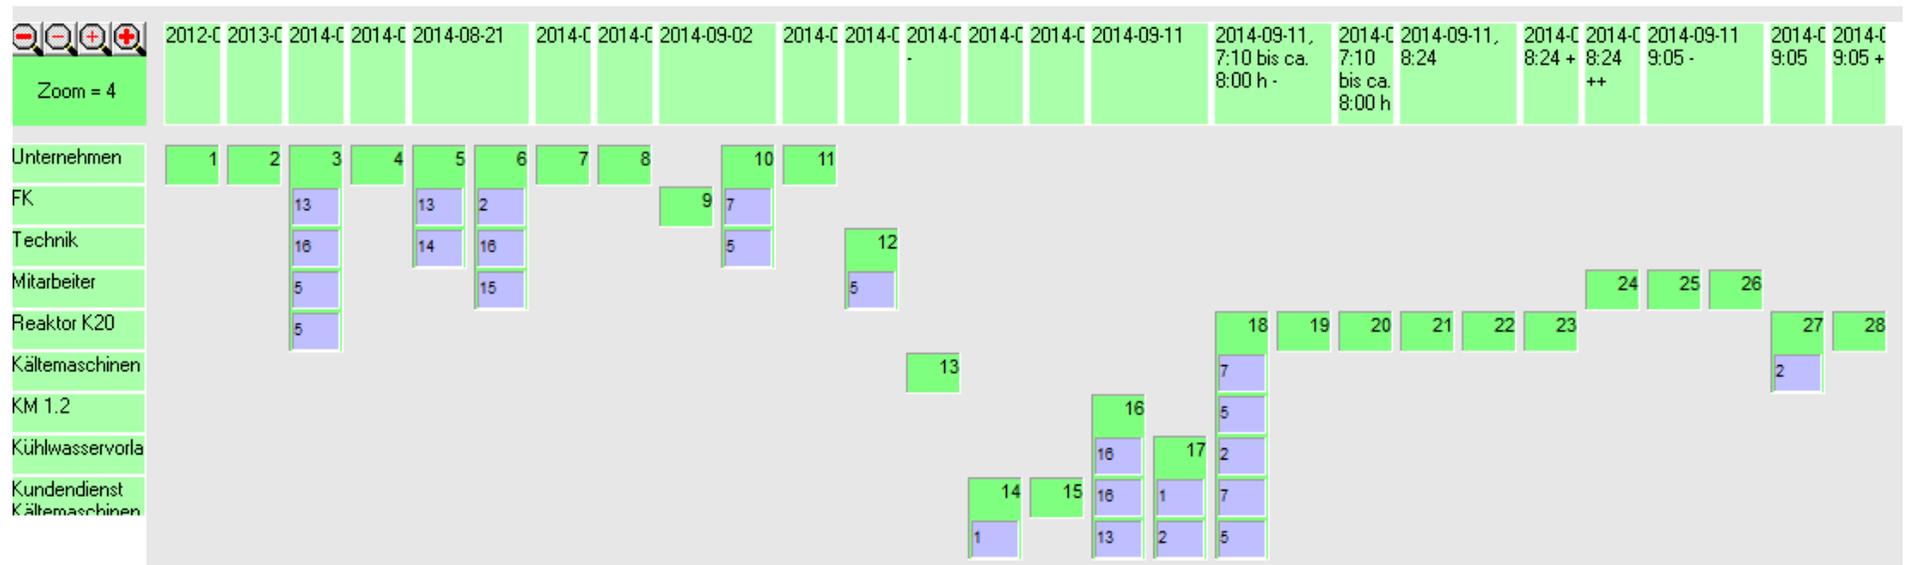
Abbildung 20: Zeit-Akteur Diagramm – Explosion und Stofffreisetzung in einem organisch-chemischen Betrieb

2012-09-05	2013-09-17
	1	2
Unternehmen	Zeit: 2012-09-05 Ort: Akteur: Unternehmen Handl.: erste Laborversuche Bem.: Ref.:	Zeit: 2013-09-17 Ort: Akteur: Unternehmen Handl.: abschließender Laborversuch Bem.: Ref.:
FK		
Technik		
Mitarbeiter		
Reaktor K20		
Kältemaschinen

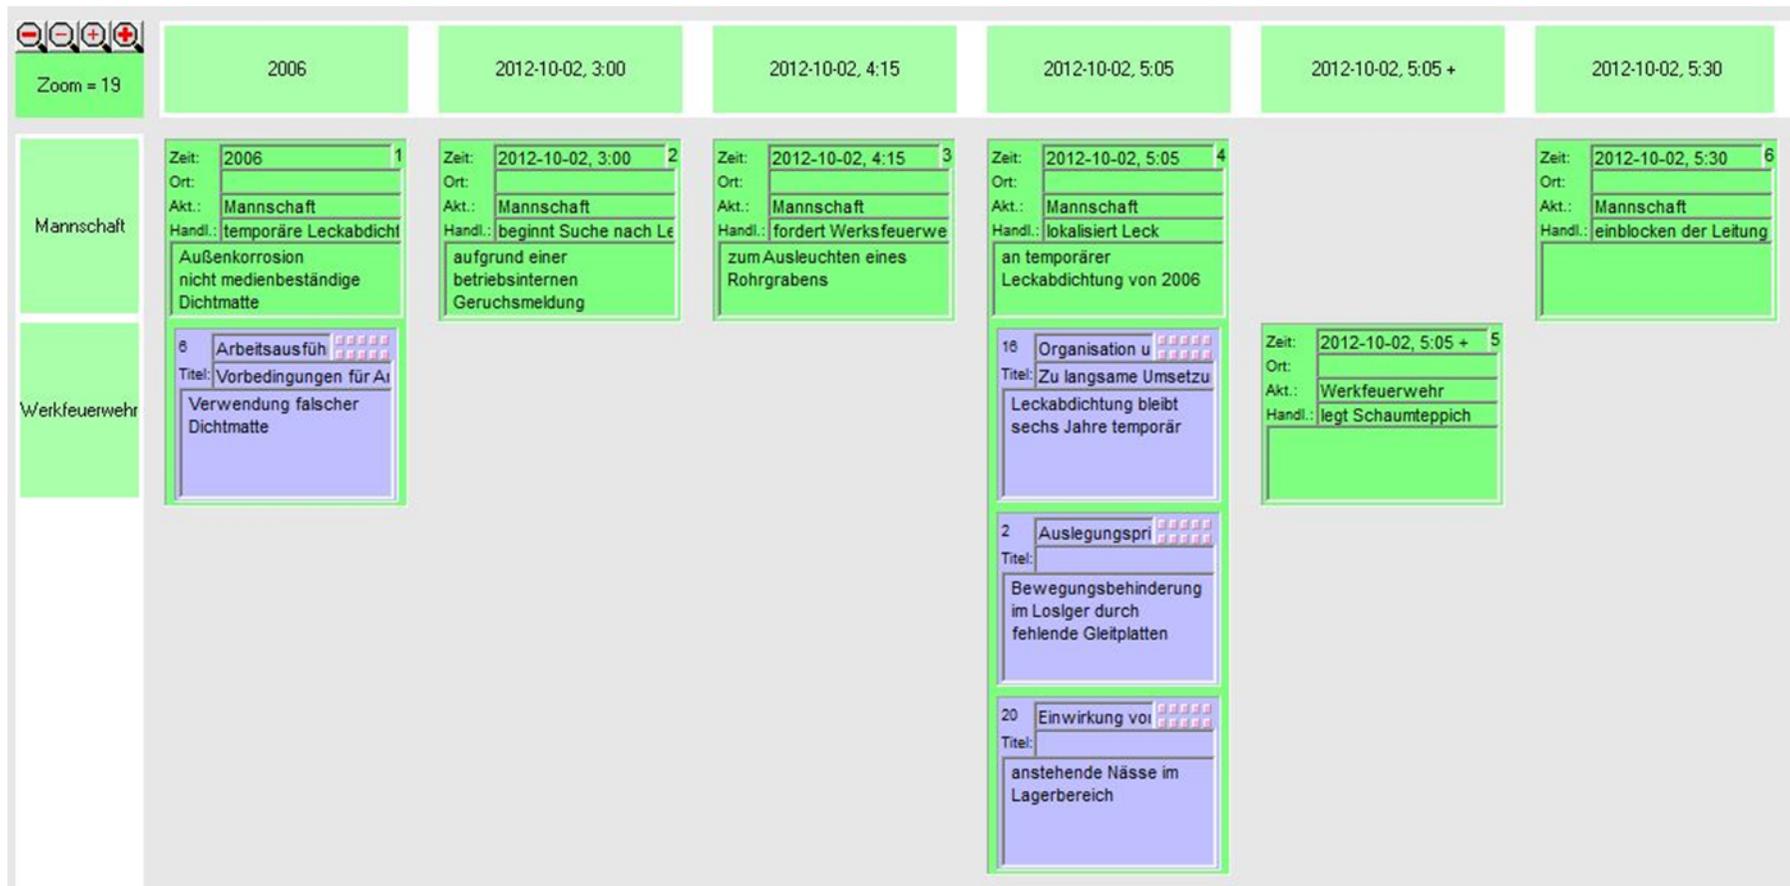
Abbildung 22: Zeit-Akteur Diagramm – Freisetzung eines Kohlenwasserstoffgemisches an einem Tanklager

2006 1	2012-10-02, 3:00 2
Mannschaft	Zeit: 2006 Ort: Akteur: Mannschaft Handl.: temporäre Leckabdichtung Bem.: Außenkorrosion nicht medienbeständige Dichtmatte Ref.:	Zeit: 2012-10-02, 3:00 Ort: Akteur: Mannschaft Handl.: beginnt Suche nach Leckstelle Bem.: aufgrund einer betriebsinternen Geruchsmeldung Ref.:
Werkfeuerwehr	6: Arbeitsausführung Titel: Vorbedingungen für Arbeitsausführung nicht überprüft Gew. Ereig./Org.: 0/0 Beschr.: Verwendung falscher Dichtmatte

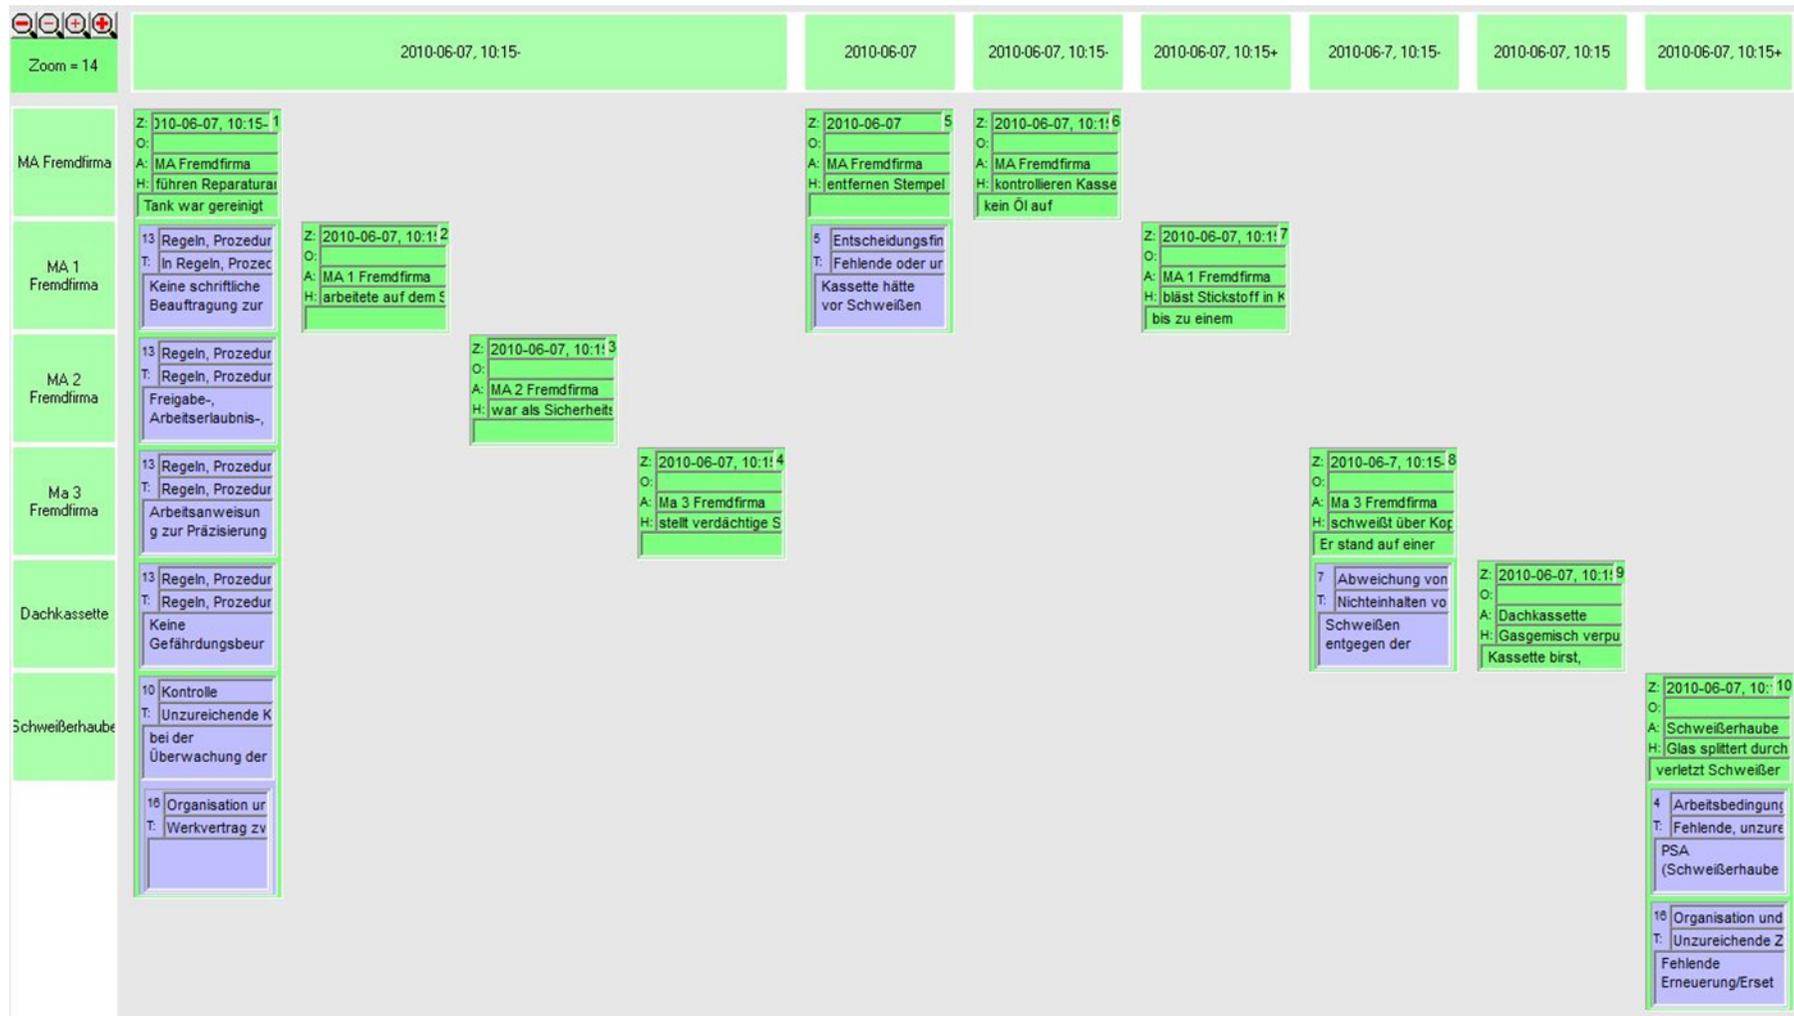
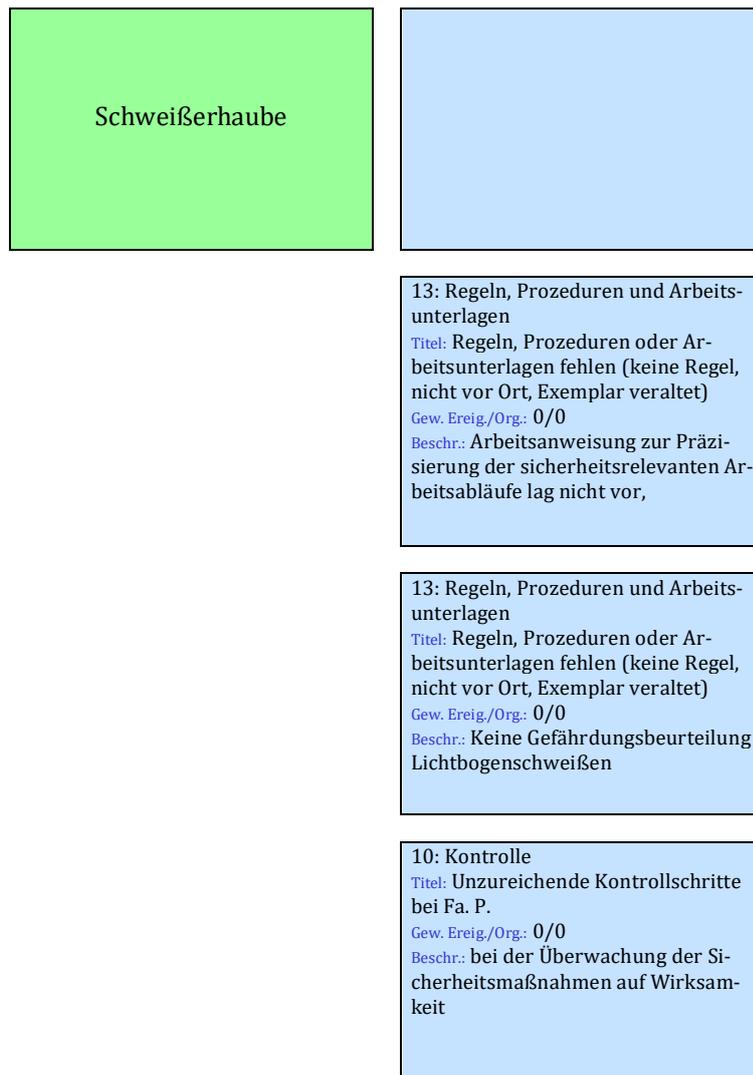
Abbildung 24: Zeit-Akteur Diagramm – Explosion in einem Rohöl-Tanklager

2010-06-07, 10:15-	2010-06-07, 10:15-
	1	
MA Fremdfirma	Zeit: 2010-06-07, 10:15- Ort: Akteur: MA Fremdfirma Handl.: führen Reparaturarbeiten an einem Tankdach durch Bem.: Tank war gereinigt und inspiziert, Restarbeiten an zwei geöffneten Kassetten Ref.:	
MA 1 Fremdfirma		
		2
MA 1 Fremdfirma	13: Regeln, Prozeduren und Arbeitsunterlagen Titel: In Regeln, Prozeduren oder Arbeitsunterlagen fehlen wichtige Zusatzinformationen Gew. Ereig./Org.: 0/0 Beschr.: Keine schriftliche Beauftragung zur Arbeit an einzelnen Kassetten	Zeit: 2010-06-07, 10:15- Ort: Akteur: MA 1 Fremdfirma Handl.: arbeitete auf dem Schwimmdach Bem.: Ref.:
MA 2 Fremdfirma		
Ma 3 Fremdfirma		
Dachkassette		Freigabeobjekt ist Tank 2, Auszuführende Arbeiten: Reparatur Tankdachkassetten, das Freigabeobjekt ist gereinigt, ist entleert, Schutzmaßnahmen: funkenfreie und explosionsgeschützte Arbeitsmittel, zugelassen für Ex-Zone Freigabe vom 18.05.2010

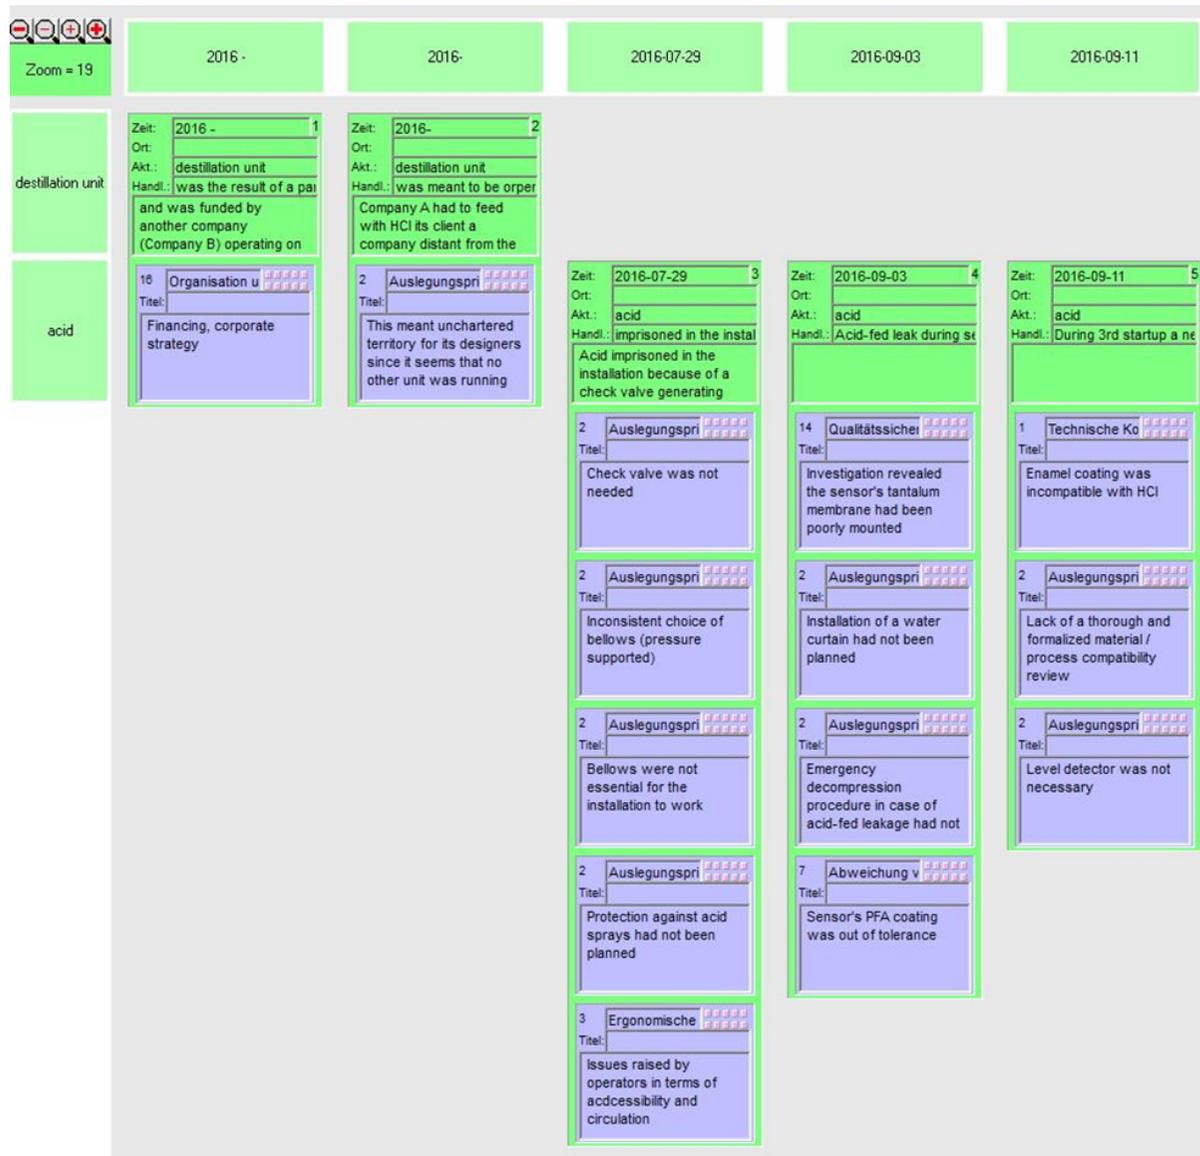
Abbildung 30: Time-actor diagram with contributing factors/causes - hydrochloric acid distillation column in a paint and foam production plant

2016 - 1	2016- 2
destillation unit	<p>Zeit: 2016 - Ort: Akteur: destillation unit Handl.: was the result of a partnership Bem.: and was funded by another company (Company B) operating on the same premises. The industrial operator (Company A) was then supposed to operate the column to fit its needs of HCl. Ref.: The financial structure of the project was unusual and complexified the interactions between company A, B and the contractor. Ref.:</p>	<p>Zeit: 2016- Ort: Akteur: destillation unit Handl.: was meant to be operated at a high pressure 6,5 bars Bem.: Company A had to feed with HCl its client a company distant from the industrial complex Ref.:</p>
acid	<p>16: Organisation und Management Titel: Gew. Ereig./Org.: 0/0 Beschr.: Financing, corporate strategy</p>	<p>2: Auslegungsprinzipien (Design) Titel: Gew. Ereig./Org.: 0/0 Beschr.: This meant unchartered territory for its designers since it seems that no other unit was running under the same operating conditions.</p>

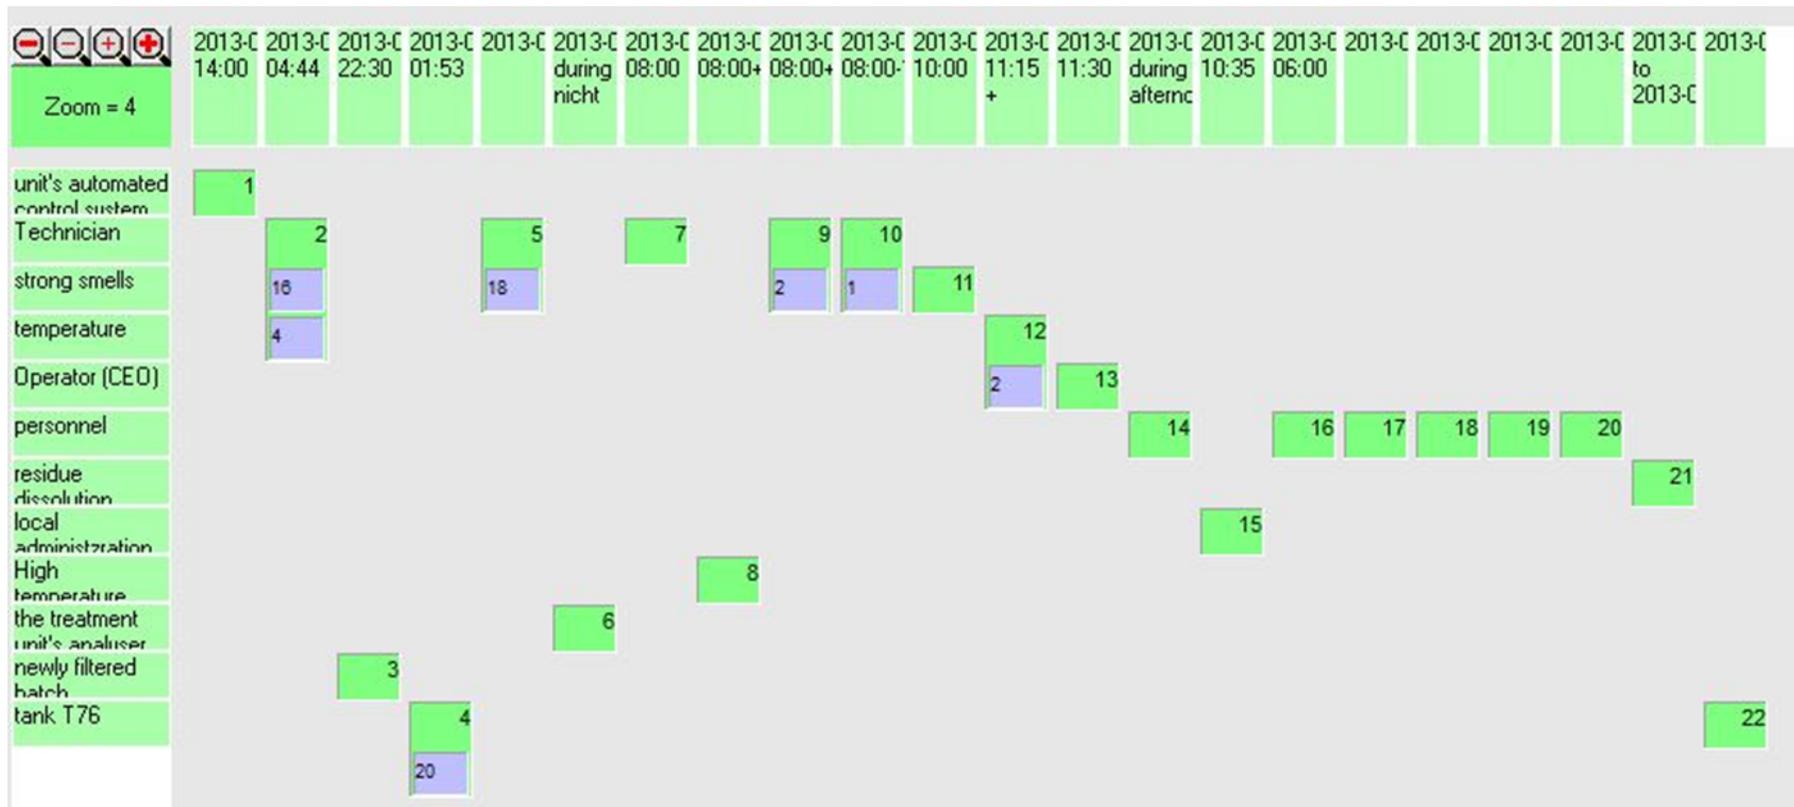
Abbildung 32: Time-actor diagram with contributing factors/causes - Prolonged rejection of mercaptans from a chemical plant

2013-01-18, 14:00	2013-01-18, 04:44
	1	
unit's automated control system	<p>Zeit: 2013-01-18, 14:00 Ort: Akteur: unit's automated control system Handl.: detects a very high level inside one of the ZDDP storage tank and shut down the recirculation pump Bem.: While the T76 adjustment tank was being filled. Activating this instrumented safety feature served to avoid any accidental overfilling of storage tanks, given that the transfer circuit between these tanks and the adjustment tank had only been equipped with a set of manual valves, thus preventing the use of remote controls. The recirculation pump could no longer be activated from the control room, but solely in manual mode via a control board housed inside one of the unit's utility rooms. Ref.:</p>	2
Technician		<p>Zeit: 2013-01-18, 04:44 Ort: Akteur: Technician Handl.: mistakenly starts up the stirrer on tank T76 instead of the recirculating pump Bem.: in seeking to restart the pump to filter the solution once again (observes when he is back to the control room the pump is still off and goes back to actually start the pump but fails to notice he switched on the stirrer instead) The recirculation pump could no longer be activated from the control room, but solely in manual mode via a control board housed inside one of the unit's utility rooms. This error is made despite the different labelling and triggering modes of the 2 devices (pushbutton for the stirrer and a handle for the pump). The operator didn't have any feedback on the stirrer which was supposed to have been decommissioned for years. Ref.:</p>

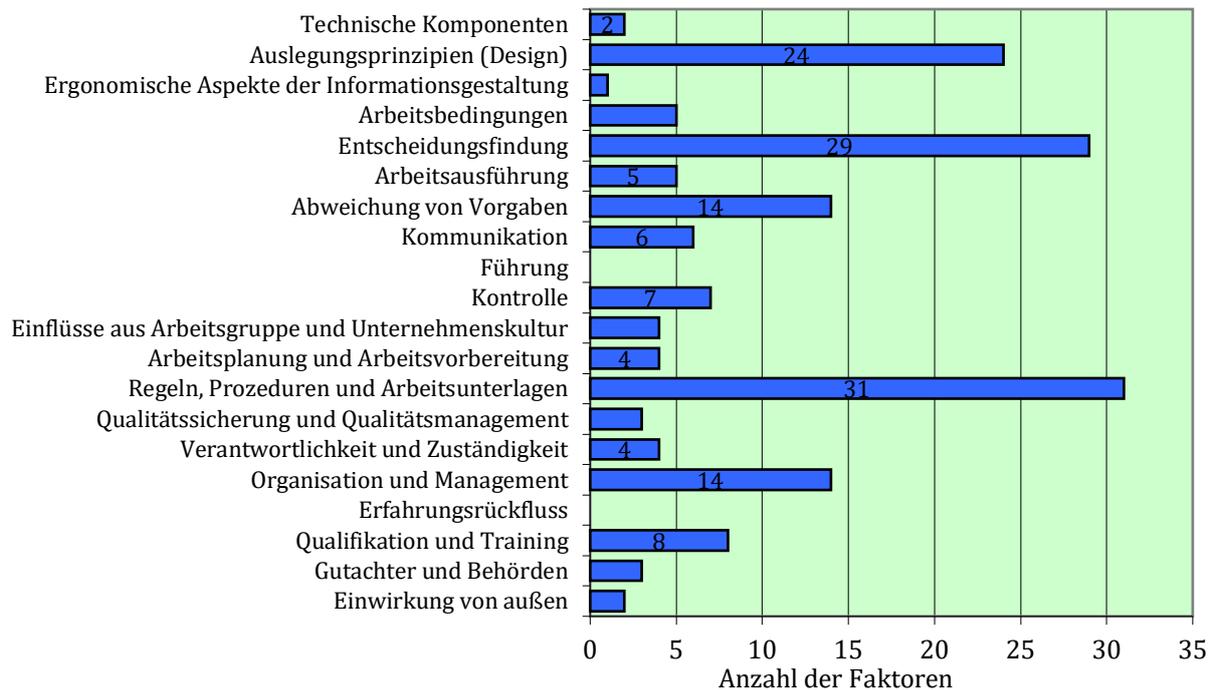
Abbildung 34: Identifizierte beitragende Faktoren/Ursachen über alle analysierten Ereignisse

Insgesamt wurden 166 beitragende Faktoren identifiziert (Rangreihe nach der Auftretenshäufigkeit):

1. Regeln, Prozeduren und Arbeitsunterlagen (31)
2. Entscheidungsfindung (29)
3. Auslegungsprinzipien (Design) (24)
4. Abweichung von Vorgaben (14)
5. Organisation und Management (14)
6. Qualifikation und Training (8)
7. Kontrolle (7)
8. Kommunikation (6)
9. Arbeitsausführung (5)
10. Arbeitsbedingungen (5)
11. Arbeitsplanung und Arbeitsvorbereitung (4)
12. Einflüsse aus Arbeitsgruppe und Unternehmenskultur (4)
13. Verantwortlichkeit und Zuständigkeit (4)
14. Gutachter und Behörden (3)
15. Qualitätssicherung und Qualitätsmanagement (3)
16. Technische Komponenten (2)
17. Einwirkung von außen (2)
18. Ergonomische Aspekte der Informationsgestaltung (1)

- ▶ Die am häufigsten identifizierten beitragenden Faktoren/Ursachen waren „Regeln, Prozeduren und Arbeitsunterlagen“, Entscheidungsfindung (fehlende Risiko-/Gefahrenanalyse)“ und „Auslegungsprinzipien (Design)“, siehe auch Abbildung 34.

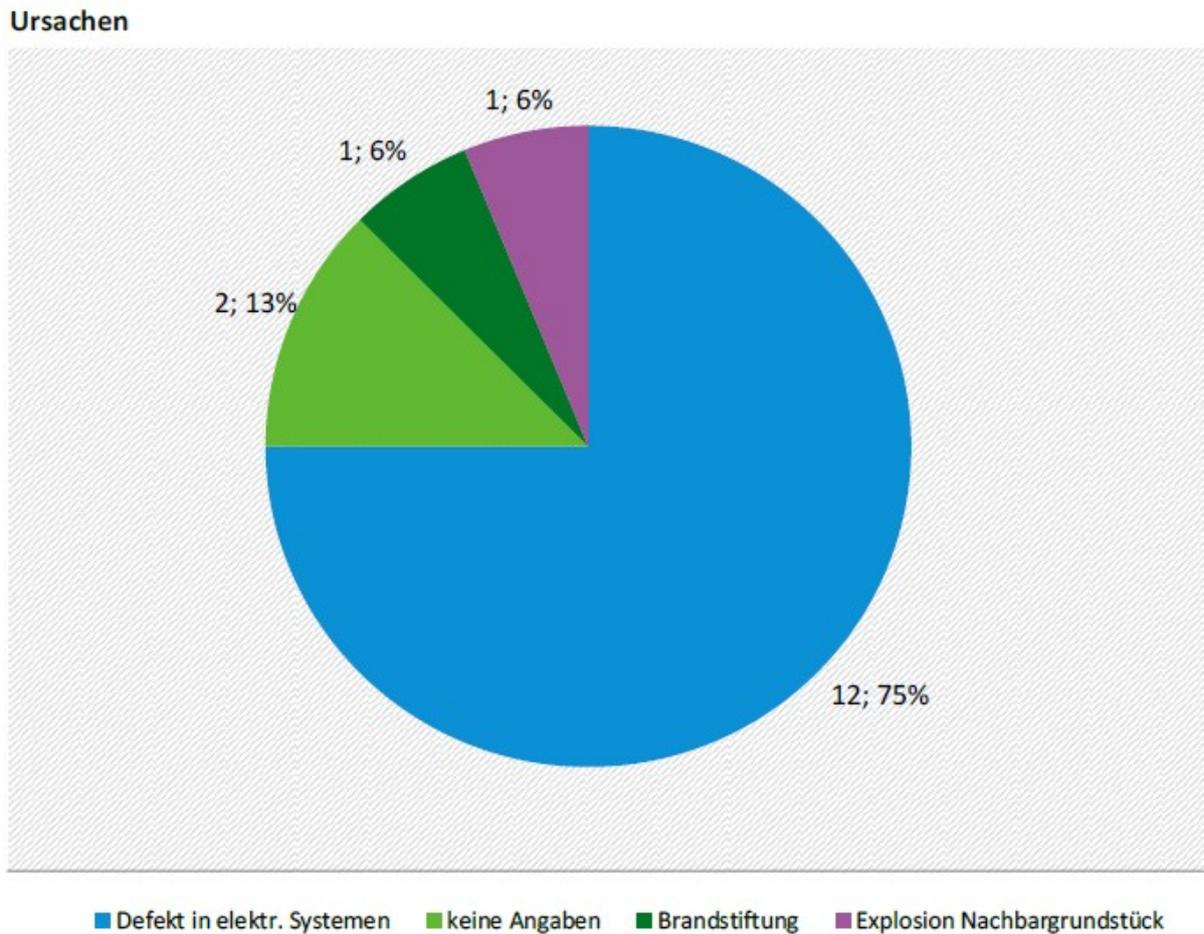
Abbildung 35: Ursachen für Brände in Galvaniken

Wie Abbildung 35 zeigt, sind 75% der Ursachen technische Defekte an elektrischen Einrichtungen. Zur besseren Nachvollziehbarkeit werden die Ereignisse ebenfalls in Tabellenform gelistet. Dies ist in der Tabelle 19 dargestellt.
