Zentrale Melde- und Auswertestelle für Störfälle und Störungen in verfahrenstechnischen Anlagen (ZEMA)

Jahresbericht 2003

Herausgeber: ZEMA, Umweltbundesamt Berlin

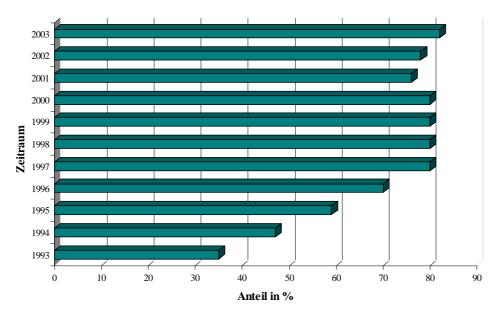
Bild 1: Anteil der zusätzlich zum Meldebogen gelieferten Dokumente

Der seit 1993 zu beobachtende positive Trend bezüglich der Qualität der Ereignismeldungen hat sich seit 1997 stabilisiert. Bei über 80 % der Meldungen über den Meldebogen nach Anhang VI der Störfall-Verordnung lagen weitergehende Informationen (Gutachten, Firmenberichte und Stellungnahmen der Behörden) vor. Entwicklung s. *Bild 1*. Der Informationsfluss ist jedoch weiterhin verbesserungs-

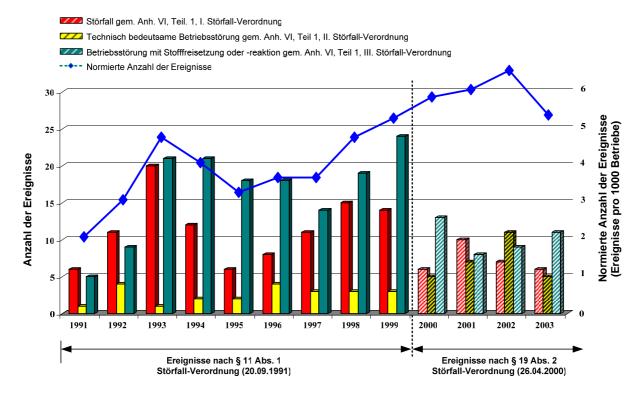
Bild 3: Anzahl der gemeldeten Ereignisse 1991 bis 2003

Seit 1991 werden alle Meldungen in Form des Erfassungsbogens nach Anhang V der alten Störfall-Verordnung und seit Mai 2000 nach Anhang VI Teil 2 der neuen Störfall-Verordnung bei der ZEMA am Umweltbundesamt zentral registriert. Bild 3 zeigt die Veränderungen der Anzahl der Meldungen, differenziert nach den Kriterien des Anhangs VI Teil 1 Störfall-Verordnung 2000. Um eine Vergleichbarkeit herzustellen wurde die alte Klassifizierung durch die neue mit folgender Zuordnung (StörfallV 1991 > StörfallV 2000) ersetzt:

Vermutlich durch die verbesserte Meldedisziplin verursacht nahmen die Ereignismeldungen zunächst bis 1993 zu. Seit 1993 schwankten die Meldungen auf einem vergleichbaren Niveau. Mit der neuen Störfall-Verordnung 2000 ging die absolute Anzahl der meldepflichtigen Ereignisse zurück.

Für die normierte Anzahl der Ereignismeldungen (Ereignisse pro Anlage und Jahr) war von 1993 bis 1995 eine leichte Abnahme erkennbar. Seit 1996 war die Tendenz ansteigend. Für 2003 ergibt sich ein normierter Wert von 5,3 Ereignissen pro 1000 Betriebsbereichen und Anlagen. Dabei ist zu berücksichtigen, dass sich ab 2000 die Bezugsbasis (Anlagen wurden durch Betriebsbereiche ersetzt) geändert hat, so dass kein unmittelbarer Vergleich angestellt werden kann.

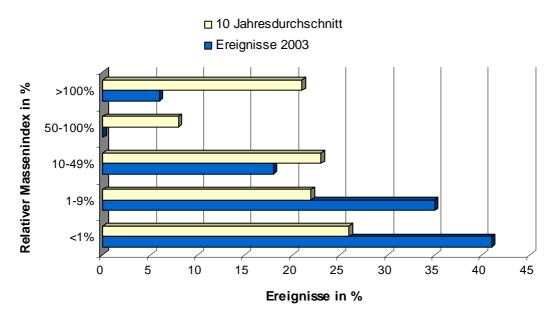
Bild 5: Relativer Massenindex der Ereignisse aus 2003 (Erläuterung s. Text)

i und M_i als der spezifischen Mengenschwelle nach der Störfall-Verordnung abgeleitet. (Einzelheiten über die verwendeten Mengenschwellen siehe *Anhang 2*). Hinsichtlich der Mengenverteilung siehe *Tabelle 3* und *Bild 5*.
