**Zentrale Melde- und Auswertestelle für
Störfälle und Störungen in
verfahrenstechnischen Anlagen
(ZEMA)**

Jahresbericht 2005

Dessau 2007

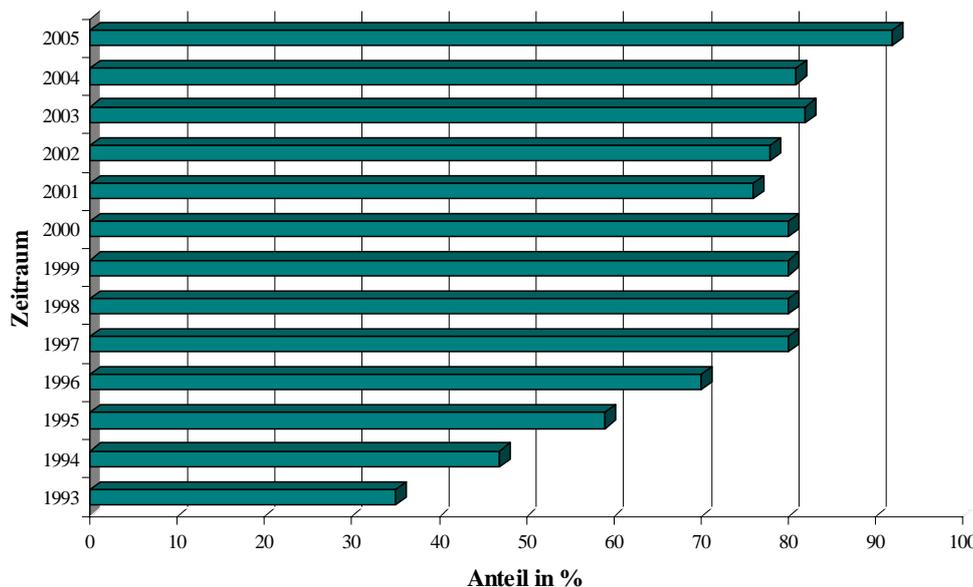
Bild 1: Anteil der zusätzlich zum Meldebogen gelieferten Dokumente

Der seit 1993 zu beobachtende positive Trend bezüglich der Qualität der Ereignismeldungen hat sich seit 1997 stabilisiert. Bei 92% der Meldungen über den Meldebogen nach Anhang VI der Störfall-Verordnung lagen weitergehende Informationen (Gutachten, Firmenberichte und Stellungnahmen der Behörden) vor. Entwicklung s. *Bild 1*. Die Informationsbereitstellung hat sich mit der ad hoc Einstellung der Ereignis-Erstmitteilungen in die ZEMA-Online-Datenbank erheblich ver-

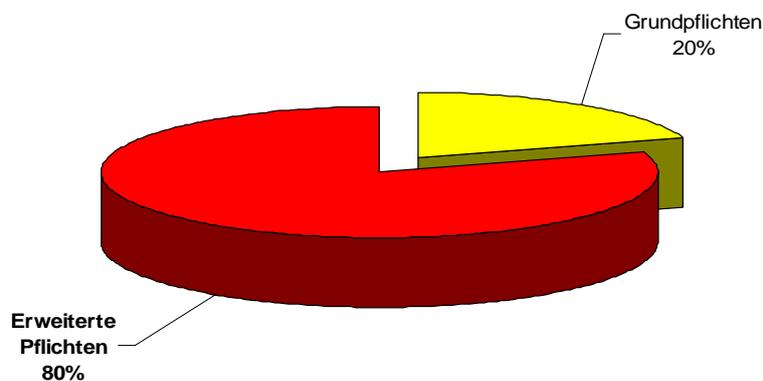
Bild 2: Anteil der meldepflichtigen Ereignisse aus Betriebsbereichen mit Grund- oder Erweiterten Pflichten

Bild 2 zeigt die Herkunftsbereiche der Meldungen, die mit 80% einen deutlichen Schwerpunkt bei Betriebsbereichen mit erweiterten Pflichten zeigen.

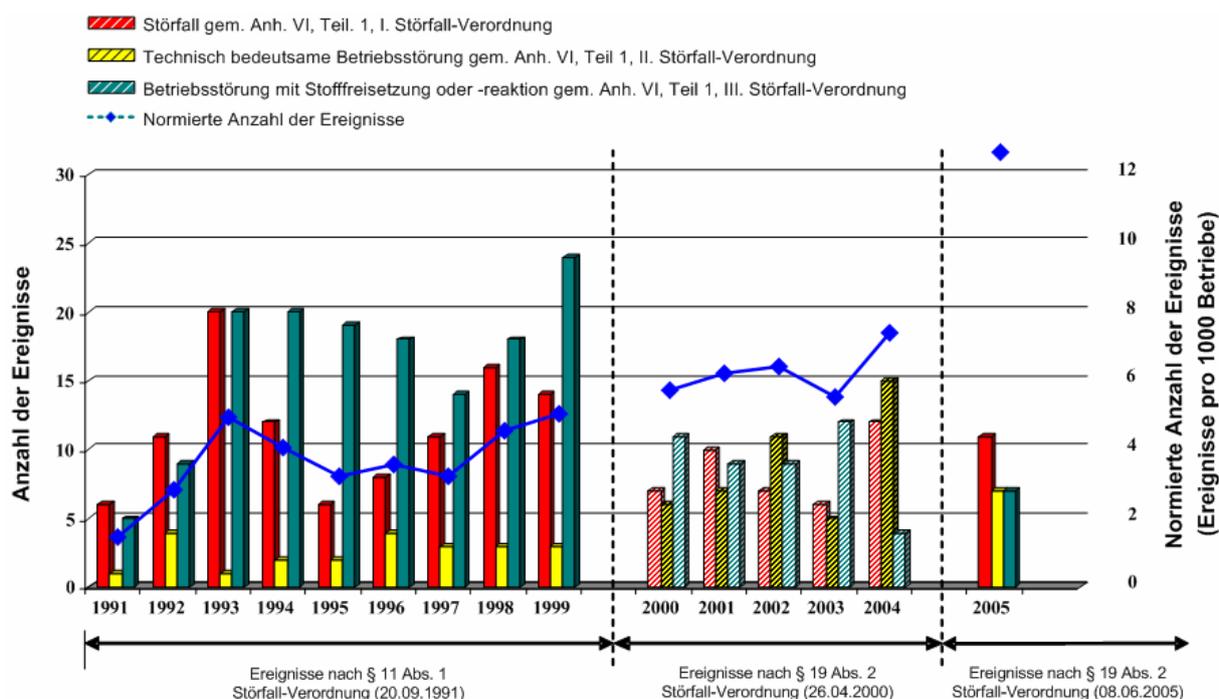
Bild 3: Anzahl der gemeldeten Ereignisse 1991 bis 2005

Seit 1991 werden alle Meldungen in Form des Erfassungsbogens nach Anhang V der alten Störfall-Verordnung und seit Mai 2000 nach Anhang VI Teil 2 der neuen Störfall-Verordnung bei der ZEMA am Umweltbundesamt zentral registriert. *Bild 3* zeigt die Veränderungen der Anzahl der Meldungen, differenziert nach den Kriterien des Anhangs VI Teil 1 Störfall-Verordnung 2000. Um eine Vergleichbarkeit herzustellen wurde die alte Klassifizierung durch die neue mit folgender Zuordnung (StörfallV 1991 → StörfallV 2000) ersetzt:

Für die normierte Anzahl der Ereignismel-
dungen (Ereignisse pro Anlage und Jahr)
war von 1993 bis 1995 eine leichte Ab-
nahme erkennbar. Seit 1997 war die Ten-
denz ansteigend. Für 2005 ergibt sich ein
normierter Wert von 12,8 Ereignissen pro
1000 Betriebsbereichen und Anlagen. Da-
bei ist zu berücksichtigen, dass sich 2000
und 2005 die Bezugsbasis (Anlagen wur-
den durch Betriebsbereiche ersetzt und
Wegfall der Anlagen nach Anhang VII,
StörfallV 2000) geändert hat, so dass kein
unmittelbarer Vergleich angestellt werden
kann.

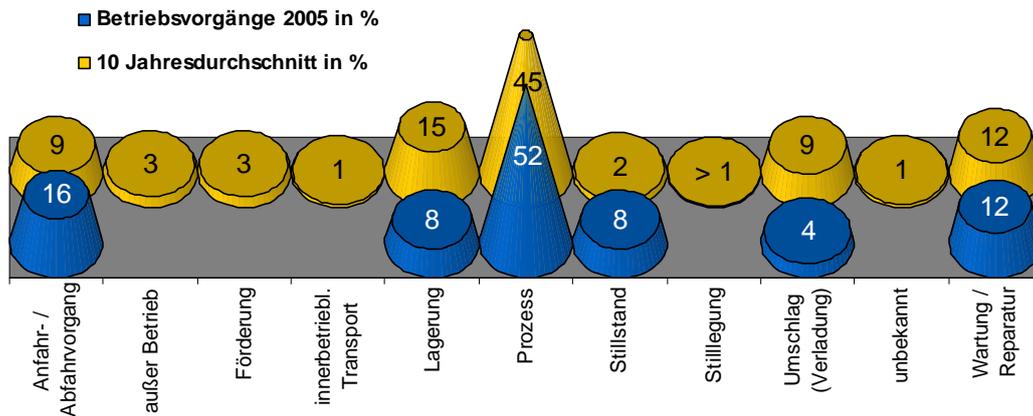
Bild 4: Betriebsvorgänge, gemeldete Ereignisse 2005

Die Betriebsvorgänge zum Zeitpunkt der Ereignisse werden in *Bild 4* aufgezeigt. Mit 52% (13 Ereignisse) wurde der Prozess als häufigstes Ereignis ermittelt. Weiter sind der Anfahr-/Abfahrvorgang mit

16% (4 Ereignisse) und die Wartung/Reparatur mit 12% (3 Ereignisse) vertreten.

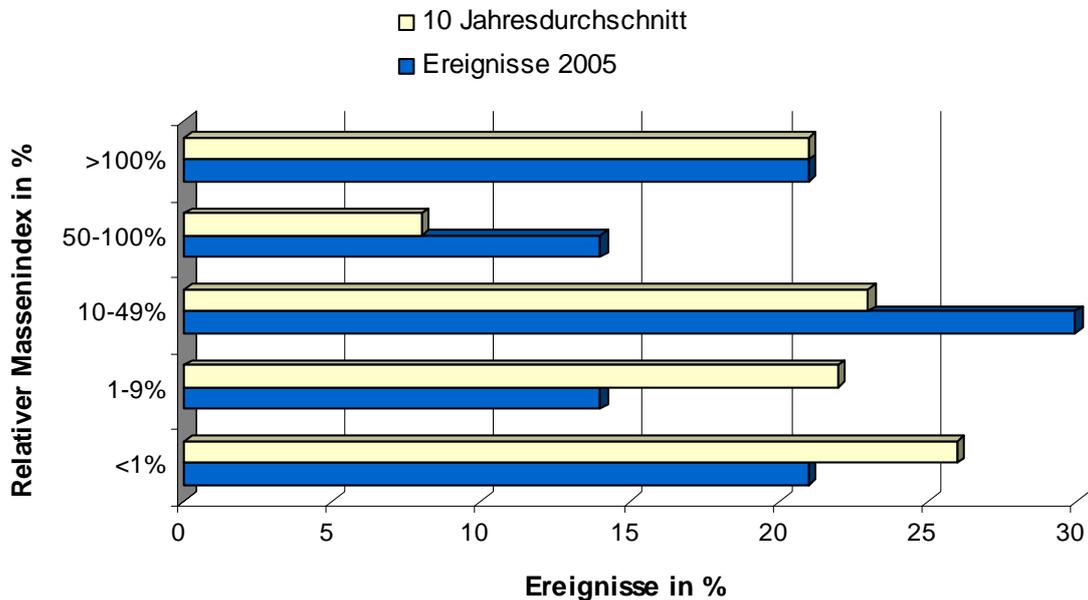
Bild 5: Relativer Massenindex der Ereignisse aus 2005 (Erläuterung s. Text)

i und M_i als der spezifischen Mengenschwelle nach der Störfall-Verordnung abgeleitet. (Einzelheiten über die verwendeten Mengenschwellen siehe *Anhang 2*). Hinsichtlich der Mengenverteilung siehe *Tabelle 3* und *Bild 5*.

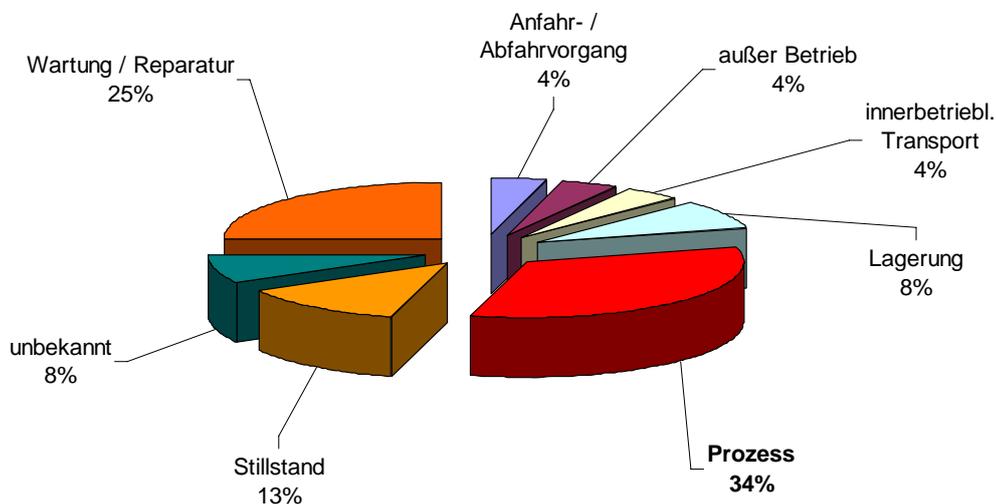
Betriebsvorgang:

Die Betriebsvorgänge zum Zeitpunkt der Ereignisse werden in *Bild 1* aufgezeigt. Mit 34 % (8 Ereignisse) wurde der Prozess als häufigstes Ereignis ermittelt. An zweiter Stelle folgt die Wartung/Reparatur mit 25 % (6 Ereignisse).

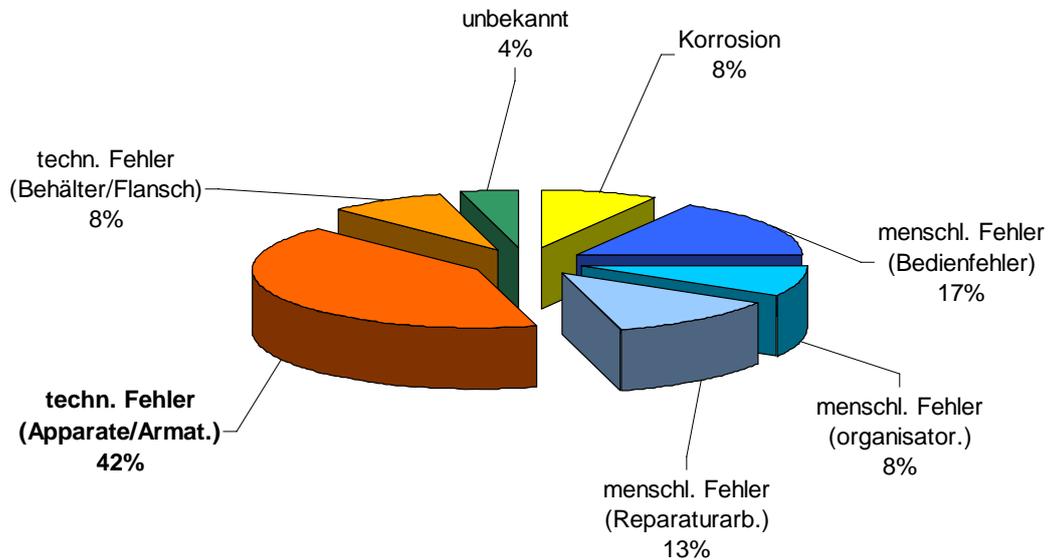
Primärursache:

Die Hauptursache, mit 42 % der Ereignisse, lag bei den technischen Fehlern an Apparaten und Armaturen. Menschliche Fehler traten bei 38 % der Ereignisse auf, diese Ursache unterteilte sich auf Bedienfehler, Reparaturarbeiten und organisatorische Probleme.
