**Zentrale Melde- und Auswertestelle
für Störfälle und Störungen in
verfahrenstechnischen Anlagen
(ZEMA)**

Jahresbericht 2006

Dessau-Roßlau 2008

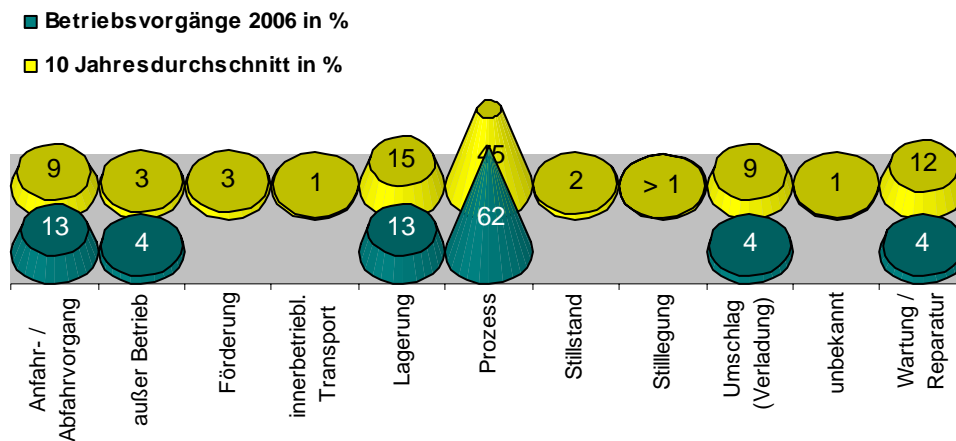
Bild 6: Betriebsvorgänge, gemeldete Ereignisse 2006

Die Betriebsvorgänge zum Zeitpunkt der Ereignisse werden in *Bild 6* aufgezeigt. Mit 62% (15 Ereignisse) wurde der Prozess als häufigstes Ereignis ermittelt. Wei-

ter sind der Anfahr-/Abfahrvorgang und die Wartung/Reparatur mit jeweils 13% (jeweils 3 Ereignisse) vertreten.
