**Zentrale Melde- und Auswertestelle für  
Störfälle und Störungen in  
verfahrenstechnischen Anlagen  
( ZEMA )**

**Jahresbericht 2002**

*10 Jahre ZEMA*

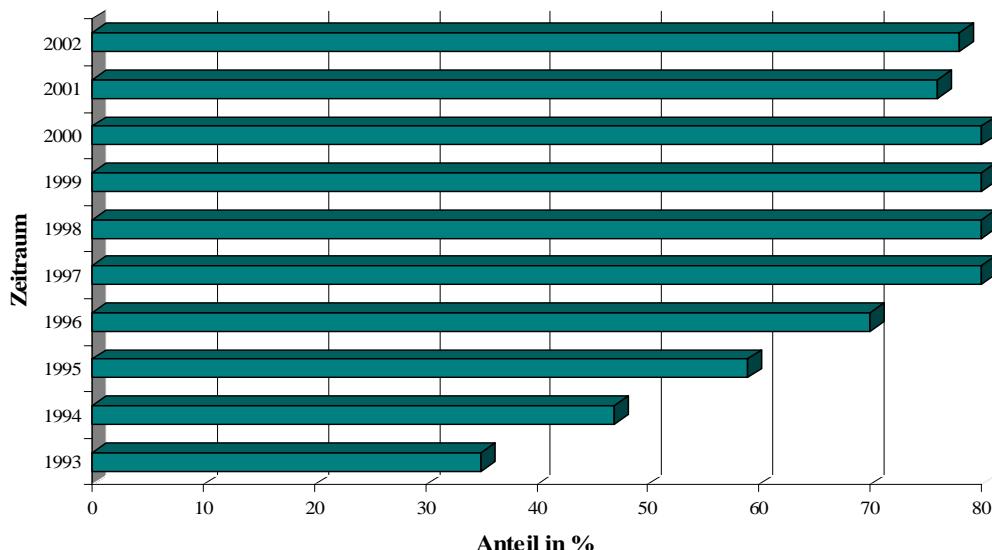
*Bild 1: Anteil der zusätzlich zum Meldebogen gelieferten Dokumente*

Der seit 1993 zu beobachtende positive Trend bezüglich der Qualität der Ereignismeldungen hat sich seit 1997 stabilisiert. Bei ca. 80 % der Meldungen über den Meldebogen nach Anhang VI der Störfall-Verordnung lagen weitergehende Informationen (Gutachten, Firmenberichte und Stellungnahmen der Behörden) vor. Entwicklung s. *Bild 1*.

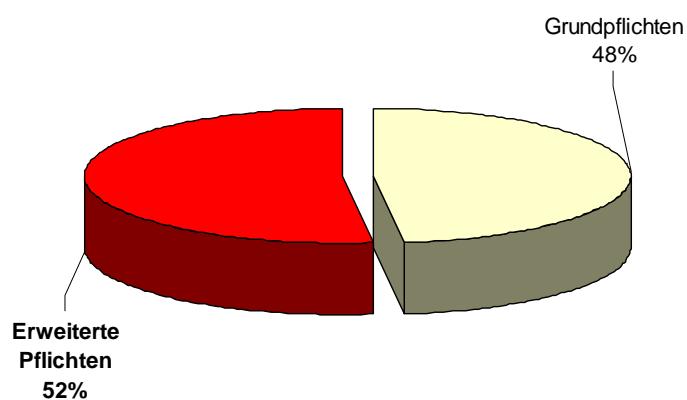
*Bild 2: Anteil der meldepflichtigen Ereignisse aus Betriebsbereichen mit Grund- oder Erweiterten Pflichten*

*Bild 2* zeigt die Herkunftsgebiete der Meldungen.

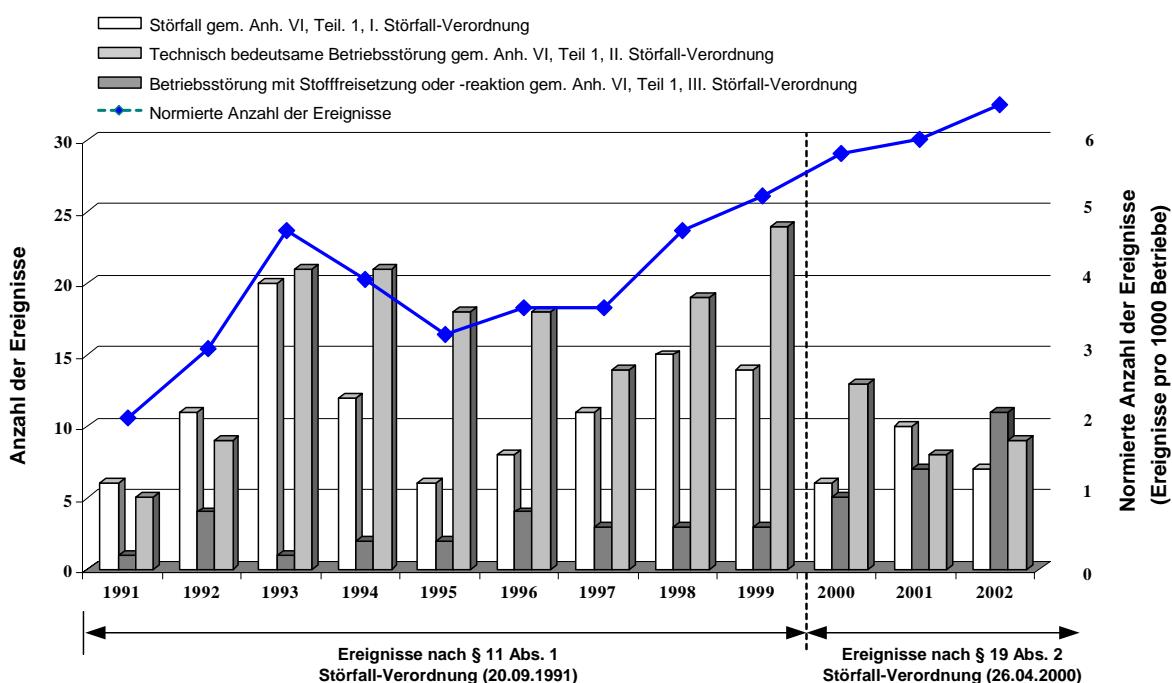
Bild 3: Anzahl der gemeldeten Ereignisse 1991 bis 2002

Seit 1991 werden alle Meldungen in Form des Erfassungsbogens nach Anhang V der alten Störfall-Verordnung und seit Mai 2000 nach Anhang VI Teil 2 der neuen Störfall-Verordnung bei der ZEMA am Umweltbundesamt zentral registriert. Bild 3 zeigt die Veränderungen der Anzahl der Meldungen, differenziert nach den Kriterien des Anhangs VI Teil 1 Störfall-Verordnung 2000. Um eine Vergleichbarkeit herzustellen wurden die alte Klassifizierung durch die neue, mit folgender Zuordnung (StörfallV 1991 → StörfallV 2000) ersetzt:

meldungen zunächst bis 1993 zu. Seit 1993 schwankten die Meldungen auf einem vergleichbaren Niveau. Mit der neuen Störfall-Verordnung 2000 ging die absolute Anzahl der meldepflichtigen Ereignisse zurück.

Für die normierte Anzahl der Ereignismeldungen (Ereignisse pro Anlage und Jahr) war von 1993 bis 1995 eine leichte Abnahme erkennbar. Seit 1996 ist die Tendenz ansteigend. Für 2002 ergibt sich ein normierter Wert von 6,3 Ereignissen pro 1000 Betriebsbereichen und Anlagen. Dabei ist zu berücksichtigen, dass sich ab 2000 die Bezugsbasis (Anlagen wurden durch Betriebsbereiche ersetzt) geändert hat, so dass kein unmittelbarer Vergleich angestellt werden kann.

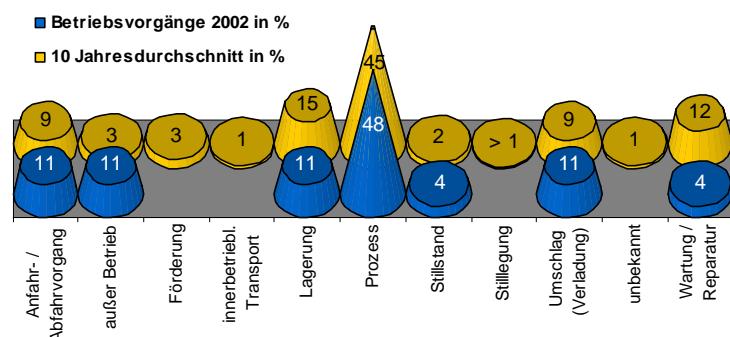
*Bild 4: Betriebsvorgänge, gemeldete Ereignisse 2002*

Die Betriebsvorgänge zum Zeitpunkt der Ereignisse werden in *Bild 4* aufgezeigt. Mit 48% (13 Ereignisse) wurde der Prozess als häufigstes Ereignis ermittelt. Der Anfahr-/ Abfahrvorgang, der Umschlag

(Verladung), die Lagerung und außer Betrieb waren mit jeweils 11% (3 Ereignisse) vertreten. Die Wartung/Reparatur hatte einen Anteil von 4% (1 Ereignis).

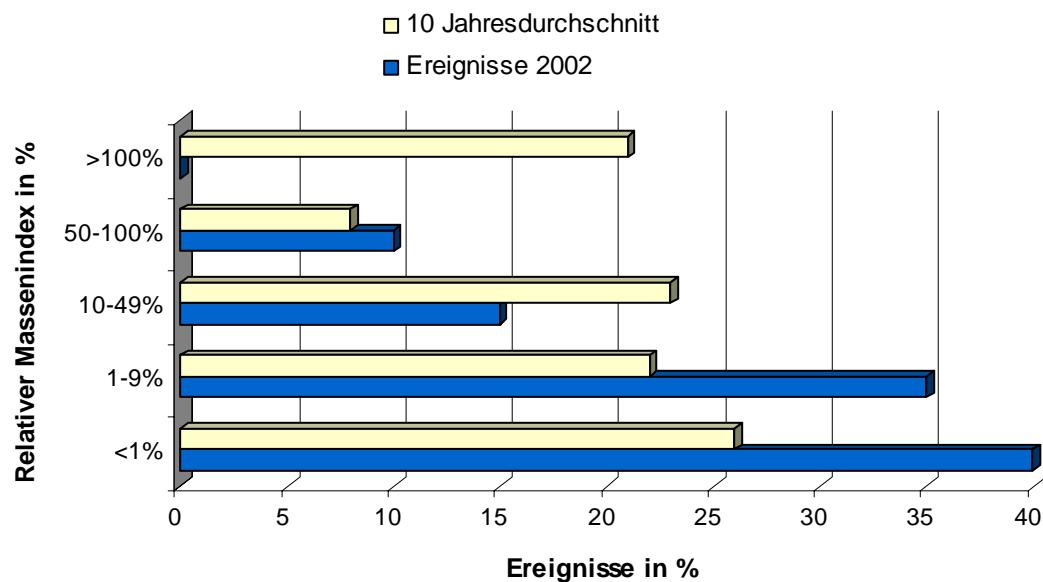
Bild 5: Relativer Massenindex der Ereignisse aus 2002 (Erläuterung s. Text)

$i$  und  $M_i$  als der spezifischen Mengenschwelle nach der Störfall-Verordnung abgeleitet. (Einzelheiten über die verwendeten Mengenschwellen siehe *Anhang 4*). Hinsichtlich der Mengenverteilung siehe *Tabelle 3* und *Bild 5*.

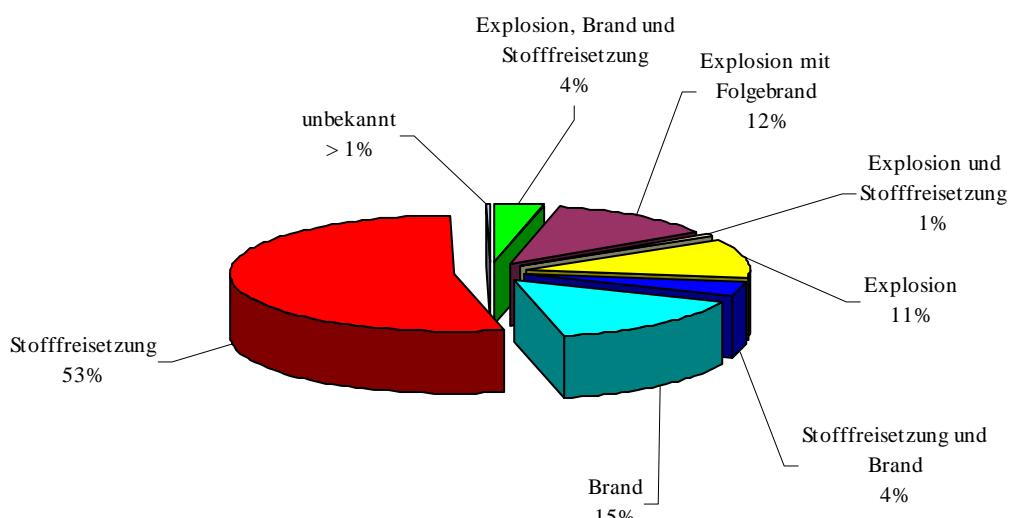
Bild 1: Ereignisarten 1993-2002

Im Zeitraum 1993-2002 wurden 53% der Ereignisse mit einer Stofffreisetzung gemeldet. Somit ist die Stofffreisetzung, wie in den jahresbezogenen Auswertungen, die vorherrschende Erscheinungsform.

Explosionen und Explosionskombinationen sind bei 28% der Meldungen aufgetreten. Brände waren mit 15% vertreten. Bild 1 zeigt die Verteilung der Ereignisarten.

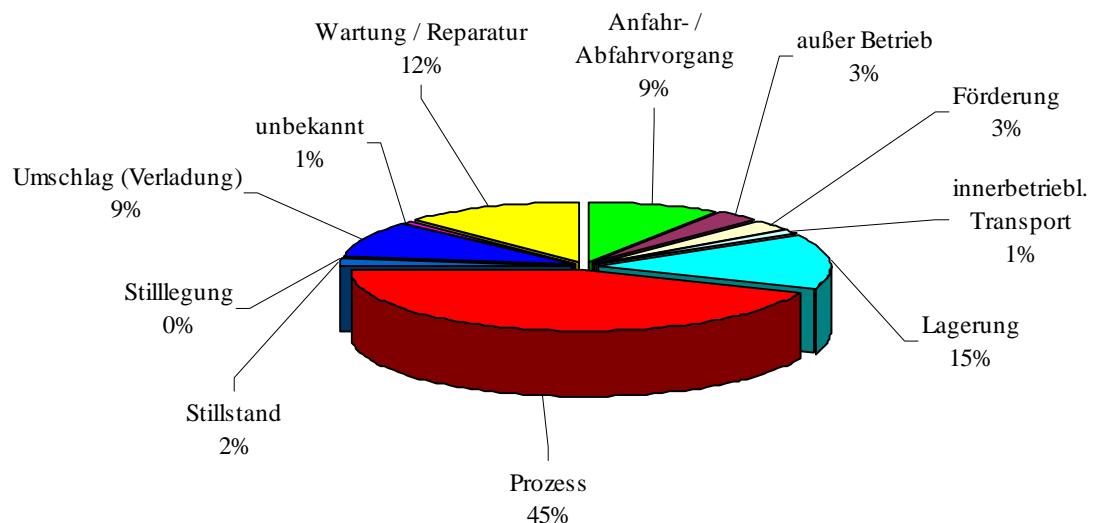
Bild 2: Betriebsvorgänge 1993-2002

Im Bereich der Betriebsvorgänge war der Prozess mit 45% am häufigsten vertreten. Die Lagerung (15%) und die Wartung/Reparatur (12%) standen an zweiter und

dritter Stelle der Betriebsvorgänge zum Zeitpunkt der Ereignisse. Bild 2 zeigt die Verteilung der Betriebsvorgänge im einzelnen auf.

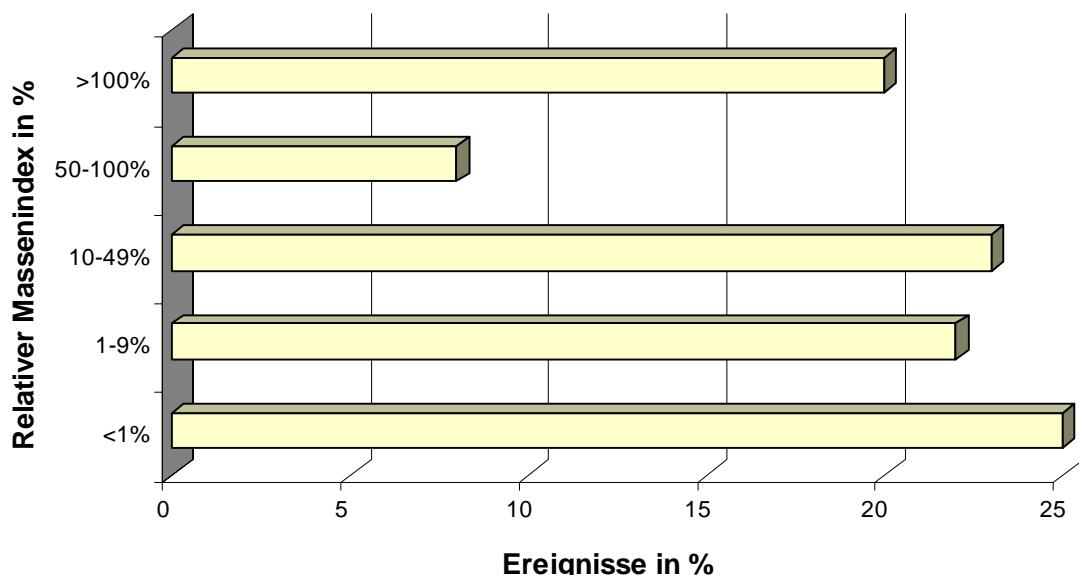
Bild 3: Relativer Massenindex 1993-2002

Für die Ermittlung des relativen Massenindex 1993-2003 wurden die angegebenen Stoffmengen aus den Jahren 1993-2002 verwendet (Im Einzelnen s. ZEMA-Jahresberichte). Zur Auswertung konnten 249 Ereignisse aus den letzten 10 Jahren he-

rangezogen werden. Ein Viertel der Ereignisse wies einen relativen Massenindex unter 1% auf (vgl. Bild 3). Einzelheiten über das Verfahren zur Bestimmung des relativen Massenindex siehe Anhang 2.

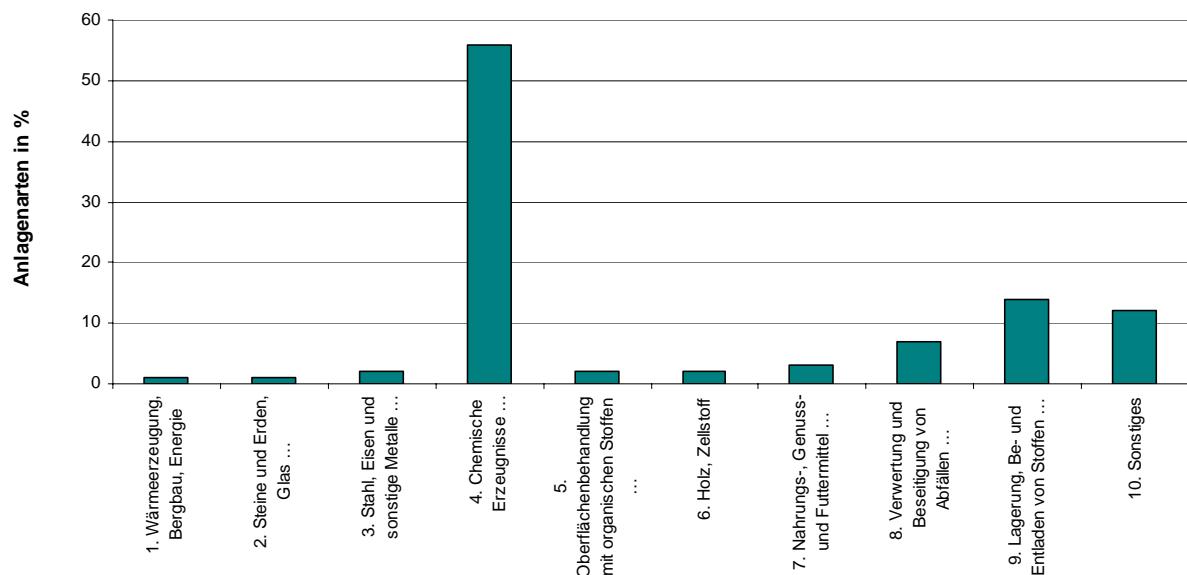
Bild 4: Anlagenarten 1993-1997

Bei den Anlagenarten wurde die chemische Industrie und Mineralölindustrie (Nr. 4 des Anhangs der 4. BImSchV) mit 56% der Ereignisse als häufigste Anlagenart

ermittelt. Mit 14% der Ereignisse folgen die „Lagerung“ (Nr. 9) und „Sonstige Anlagen“ (Nr. 10) mit 12%. Hinsichtlich der weiteren Verteilung siehe Bild 4.
