**Zentrale Melde- und Auswertestelle für
Störfälle und Störungen in
verfahrenstechnischen Anlagen
(ZEMA)**

Jahresbericht 2004

Berlin 2006

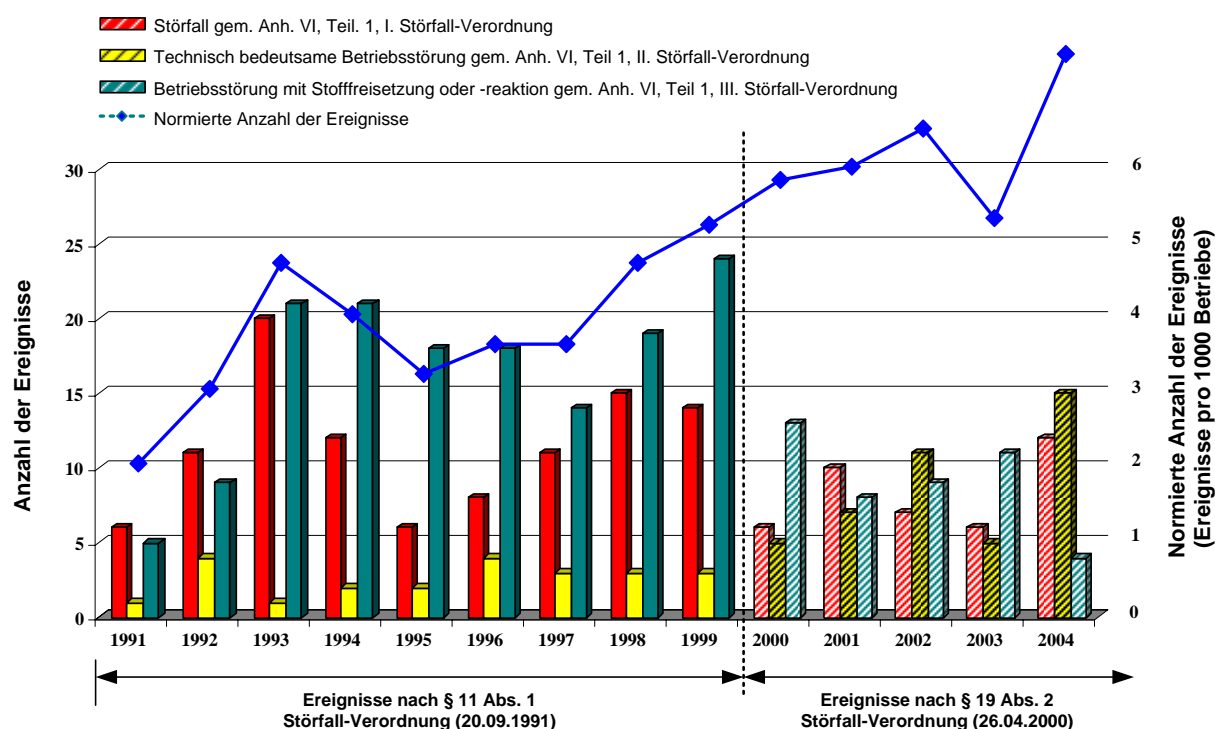
Bild 3: Anzahl der gemeldeten Ereignisse 1991 bis 2004

Seit 1991 werden alle Meldungen in Form des Erfassungsbogens nach Anhang V der alten Störfall-Verordnung und seit Mai 2000 nach Anhang VI Teil 2 der neuen Störfall-Verordnung bei der ZEMA am Umweltbundesamt zentral registriert. *Bild 3* zeigt die Veränderungen der Anzahl der Meldungen, differenziert nach den Kriterien des Anhangs VI Teil 1 Störfall-Verordnung 2000. Um eine Vergleichbarkeit herzustellen wurde die alte Klassifizierung durch die neue mit folgender Zuordnung (StörfallV 1991 → StörfallV 2000) ersetzt:

Vermutlich durch die verbesserte Melde-
disziplin verursacht nahmen die Ereignis-
meldungen zunächst bis 1993 zu. Seit 1993
schwankten die Meldungen auf einem ver-
gleichbaren Niveau. Mit der neuen Stör-
fall-Verordnung 2000 ging die absolute
Anzahl der meldepflichtigen Ereignisse
zurück.

Für die normierte Anzahl der Ereignismel-
dungen (Ereignisse pro Anlage und Jahr)
war von 1993 bis 1995 eine leichte Ab-
nahme erkennbar. Seit 1996 war die Ten-
denz ansteigend. Für 2004 ergibt sich ein
normierter Wert von 7,5 Ereignissen pro
1000 Betriebsbereichen und Anlagen. Da-
bei ist zu berücksichtigen, dass sich ab
2000 die Bezugsbasis (Anlagen wurden
durch Betriebsbereiche ersetzt) geändert
hat, so dass kein unmittelbarer Vergleich
angestellt werden kann.

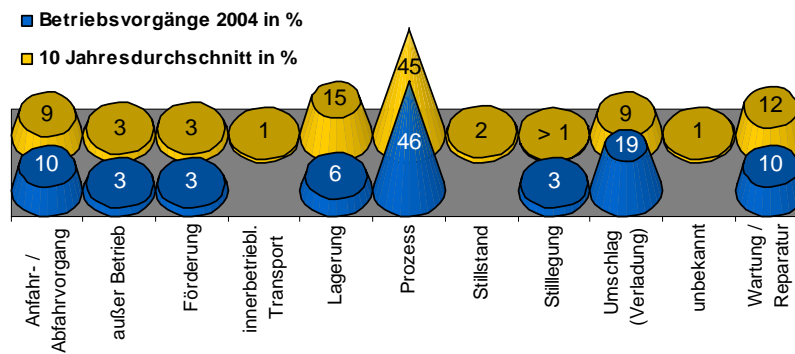
Bild 4: Betriebsvorgänge, gemeldete Ereignisse 2004

Die Betriebsvorgänge zum Zeitpunkt der Ereignisse werden in *Bild 4* aufgezeigt. Mit 46% (14 Ereignisse) wurde der Prozess als häufigstes Ereignis ermittelt. An

zweiter Stelle folgt der Umschlag mit 19% (6 Ereignisse). Der Anfahr-/Abfahrvorgang und die Wartung/Reparatur waren mit jeweils 10% (3 Ereignisse) vertreten.
