Hydromorphologische Steckbriefe der deutschen Fließgewässertypen

Anhang 1 von „Strategien zur Optimierung von
Fließgewässer-Renaturierungsmaßnahmen und ihrer
Erfolgskontrolle“

Forschungskennzahl 3710 24 207
UBA-FB 001936/ Anh,1

Inhalt und Aufbau der hydromorphologischen Steckbriefe

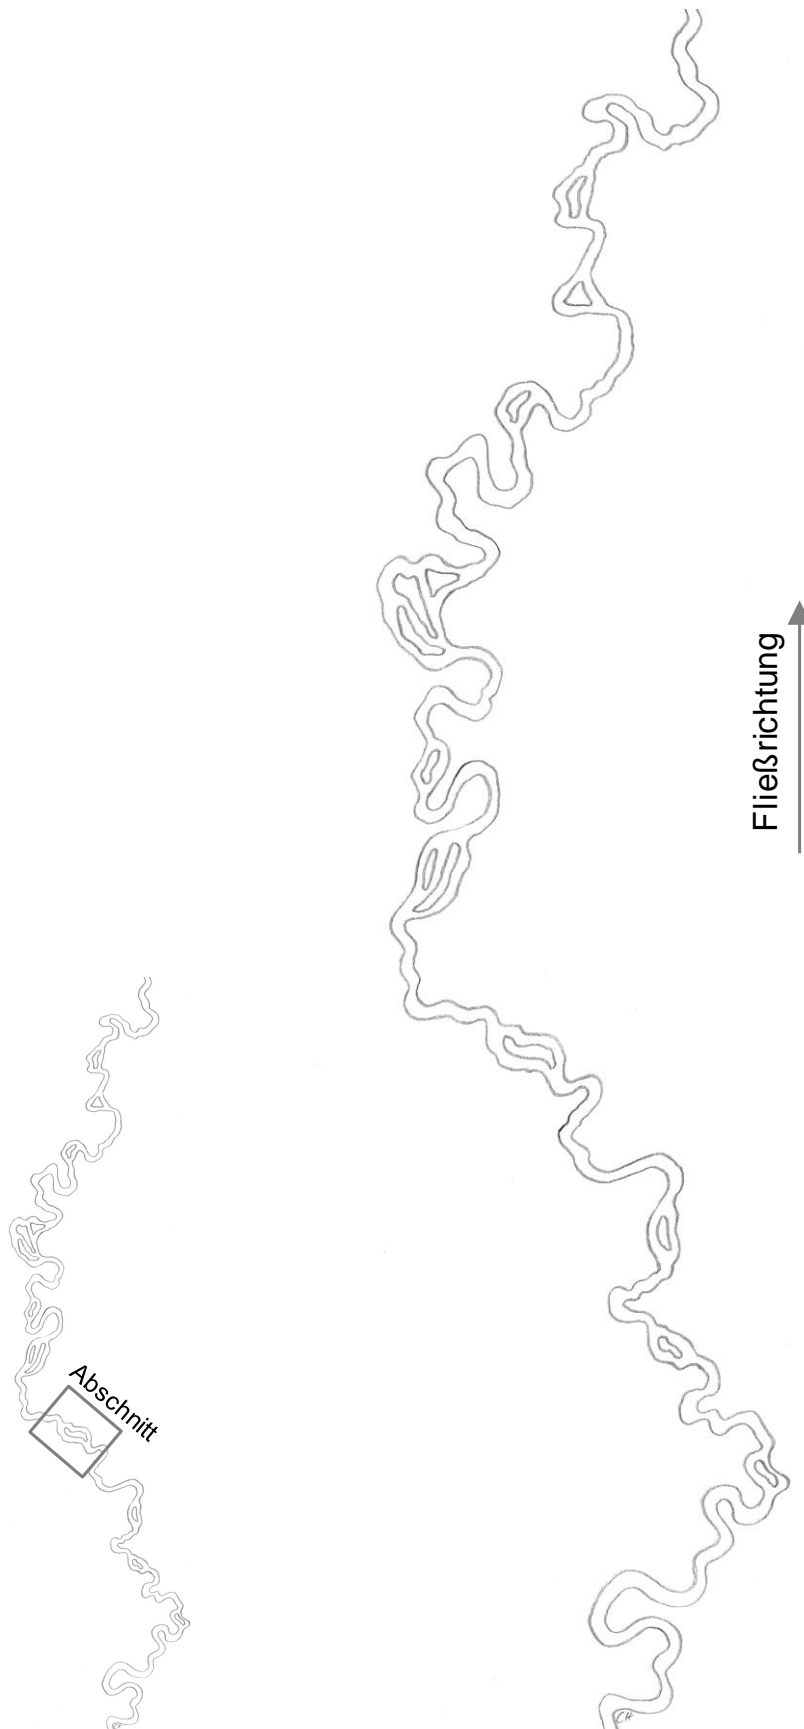
Habitatskizze für den sehr guten ökologischen Zustand (Aufsicht, Gewässerlauf)
