# İMDAT! EVDE KÜF VAR!

SEBEPLERİ – ETKİLERİ – ÇÖZÜMLERİ

**Özel Sayı**

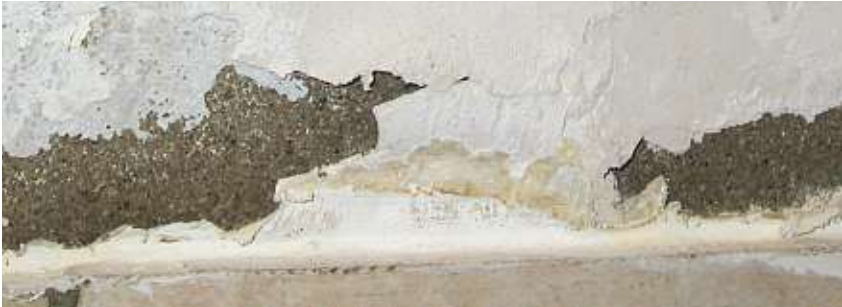
Soğuk ve nemli duvarlar, mantarların üremeleri için en elverişli ortamlardır

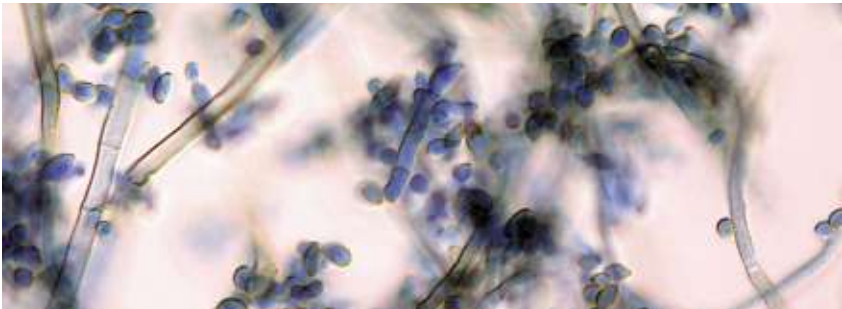
Mantar liflerinin ve sporlarının mikroskop altında büyütülmüş görüntüleri

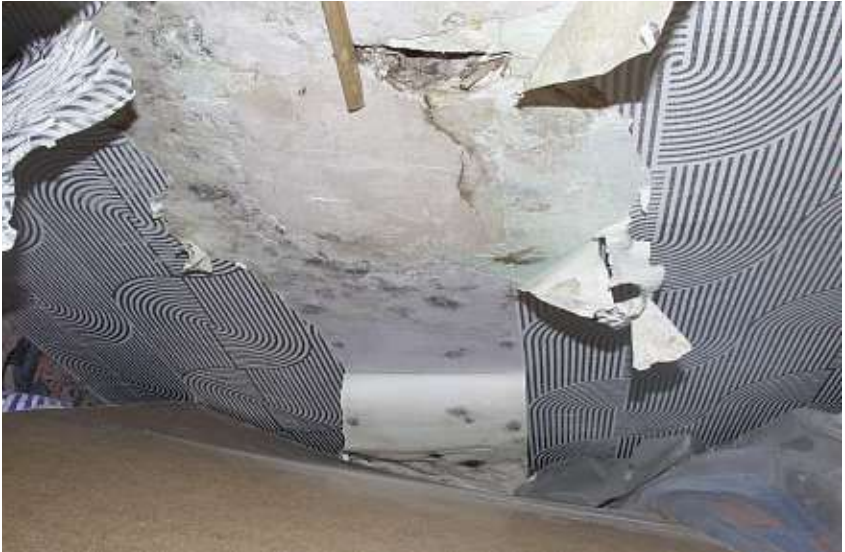
Duvar kağıdı arkasında oluşmuş küf mantarı

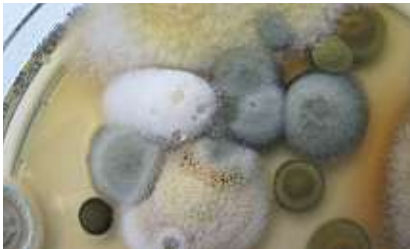
Havadan alınan örneklerden laboratuvarıda yetiştirilmiş küf mantarı kültürleri

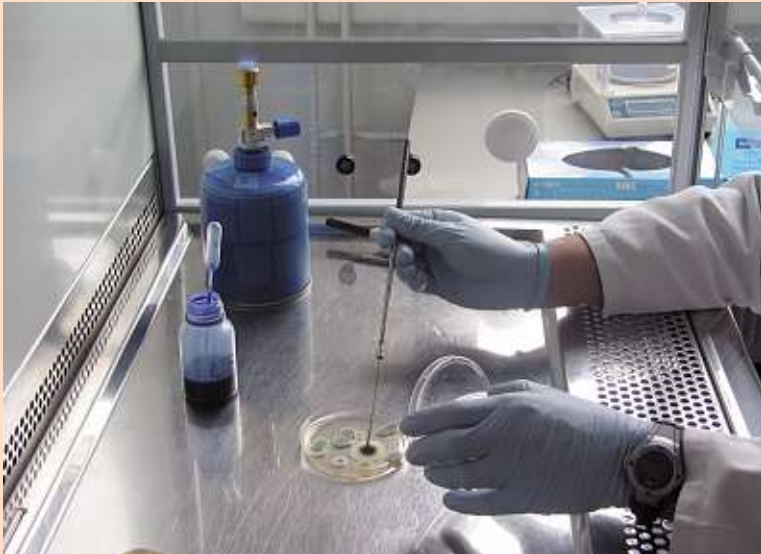
Laboratuvarda küf mantarı tespiti

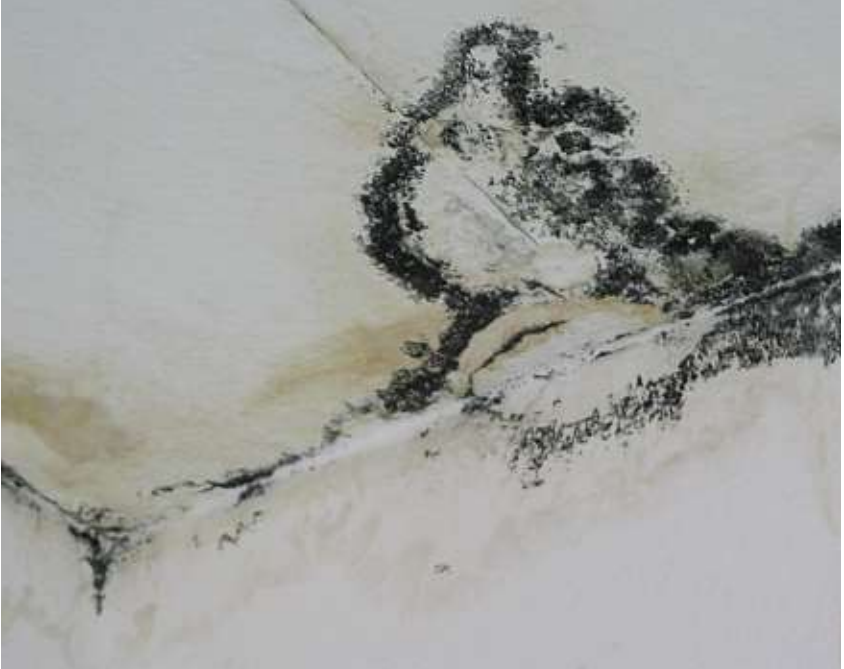
Küf mantarından oluşan lekeler örnek

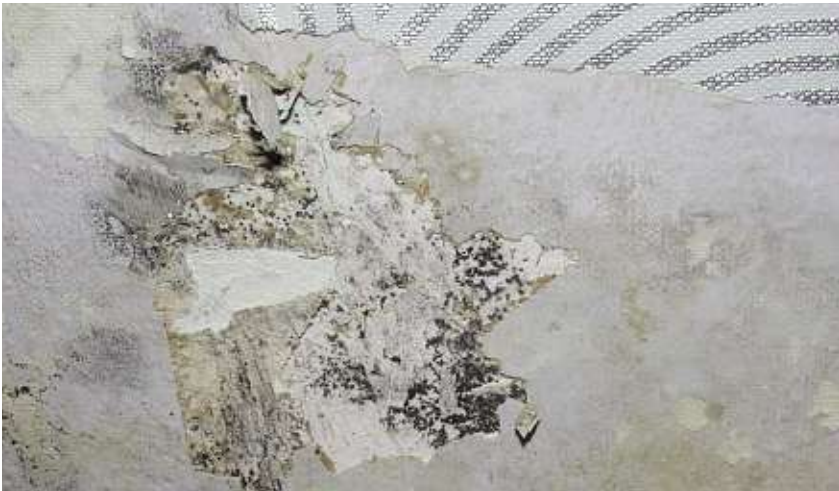
Küf mantarından oluşan lekeler örnek

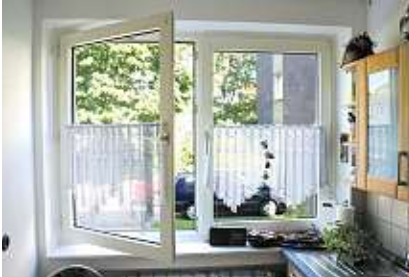
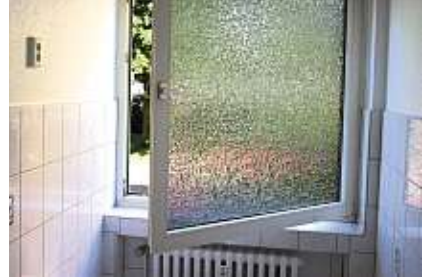
Pencereyi kısa süreli tam açarak hava değişiminin sağlanması

- Odadaki nemin azaltılması için günde bir kaç kez, kısa süreli (5 ila 10 dakika) pencereleri tamamen açık içerisinde havası deđiştirilmelidir. Üstten devrilerek aralık bırakılan pencerelerle yapılacak havalandırma, yeterince hava deđişimi sağlamadığı için tavsiye edilmez.
