# Hydromorphologische Steckbriefe der deutschen Fließgewässertypen

TEXTE 41/2025

Ressortforschungsplan des Bundesministeriums für  
Umwelt, Naturschutz und nukleare Sicherheit

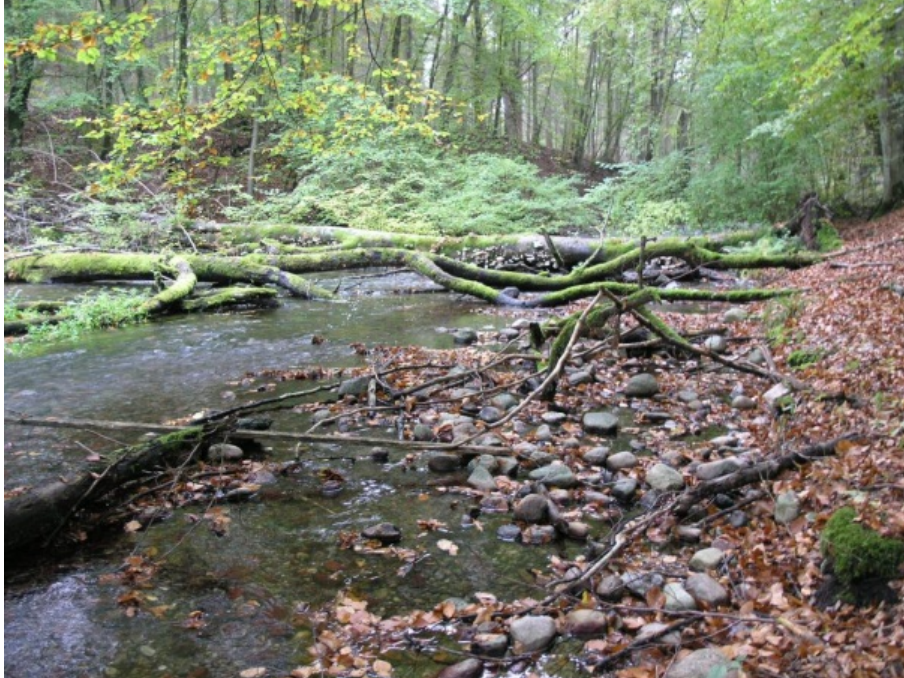
Nebel (MV), Durchbruchstal, Foto: Planungsbüro Koenzen

Im sehr guten Zustand verlaufen die kiesgeprägten Tieflandflüsse überwiegend (stark) mäandrierend und unverzweigt in einem flachen Sohlental. Mit zunehmender Gewässergröße können sich Nebengerinne ausbilden. In Durchbruchstälen des Jungmoränenlandes verlaufen die Flüsse geschwungen und unverzweigt.
