## Typ 2.1: Bäche des Alpenvorlandes

### Kurzbeschreibung

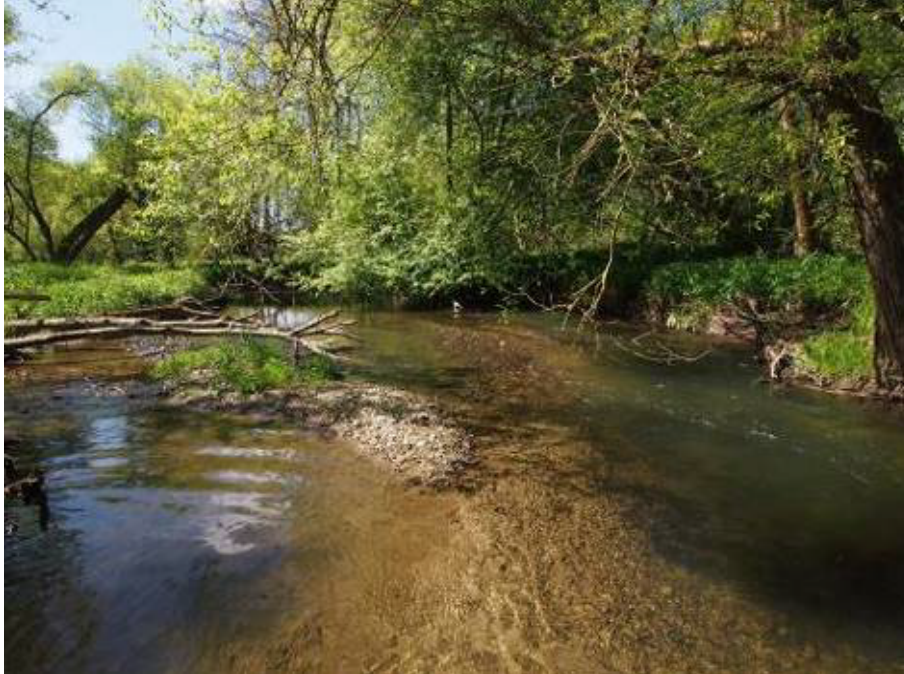
Westliche Güz (BY), Foto: WWA Weilheim A. Rieg, WWA KE  
(aus POTTGIESSER 2018)

Die Bäche des Alpenvorlandes verlaufen geschwungen bis mäandrierend überwiegend in Kerbtälern oder in flachen Muldentälern.
