Allgemeine Angaben zum Typ

Charakterisierung

Sehr guter ökologischer Zustand

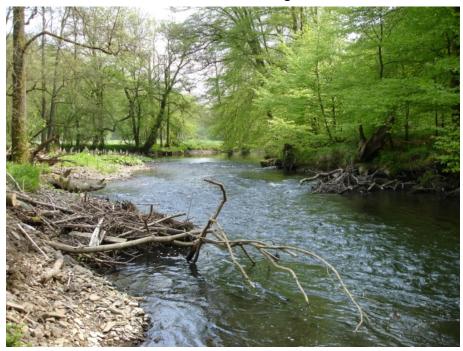
Bröl (NW), Foto: Planungsbüro Koenzen

Die silikatischen, fein- bis grobmaterialreichen Mittelgebirgsflüsse verlaufen gestreckt bis (strak) mäandrierend mit Nebengerinnen. Bei geringem Talbodengefälle und in Engtälern können auch unverzweigte Abschnitte vorkommen.

Die Sohle besteht überwiegend aus dynamischem Schotter, Steinen und Kies. Untergeordnet kommen Fels und organische Substrate vor. Sand und Lehm tritt verstärkt in strömungsberuhigten Bereichen auf. Der Totholzanteil am Sohlsubstrat liegt bei 5 bis 10 %. Der Fluss weist zudem eine große bis sehr große Deckung mit Makrophyten auf.

Im Längsprofil ist der Wechsel von flachen Schnellen (Riffles) und tieferen Stillen (Pools) deutlich ausgeprägt. Die Ufer sind sehr dynamisch, sie verändern ihre Gestalt bei jedem Hochwasser. So gibt es Felsprallhänge neben lehmigen Steilufern, typische Prall- und Gleithänge sowie häufig große vegetationslose Schotter- und Kiesbänke.

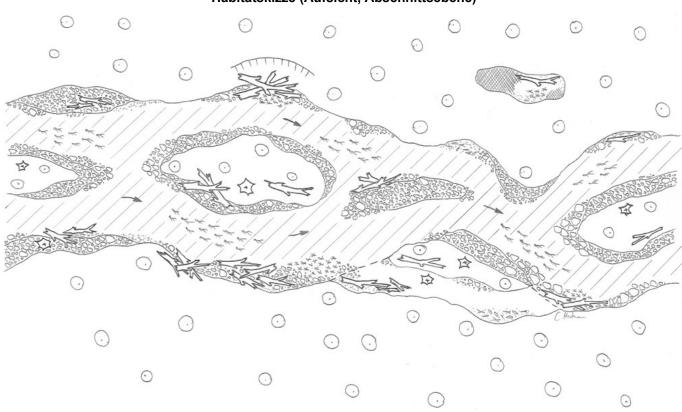
Habitatskizze (Aufsicht, Abschnittsebene)

Im guten ökologischen Zustand weisen die grobmaterialreichen, silikatischen Mittelgebirgsflüsse überwiegend einen gestreckten bis geschwungenen Lauf mit Nebengerinnen auf (in Engtälern und in gefällearmen Sohlentälern auch ohne Nebengerinne).

Die Sohle besteht überwiegend aus dynamischem Grobmaterial wie Schotter, Steinen und Kies. Untergeordnet gibt es Feinsubstrate. Der Totholzanteil am Sohlsubstrat beträgt 2 bis 5 %. Die Sohle lässt eine große bis sehr große Deckung mit Makrophyten erkennen.

Insgesamt ist die Sohle vielfältig strukturiert und weist eine hohe Substratdiversität auf. Es gibt wenige bis mehrere Lauf- und Uferstrukturen bei mäßiger Tiefen- und Breitenvarianz. Es finden sich häufig die für diesen Gewässertyp charakteristischen vegetationsfreien Mitten- und Uferbänke.

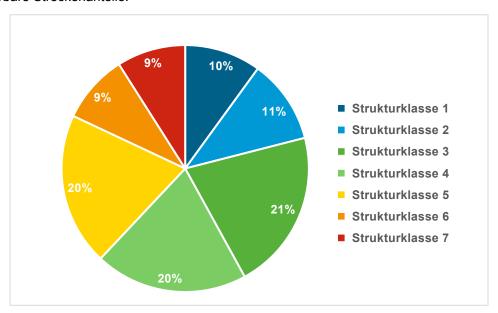
Das Kreisdiagramm zeigt die Anforderungen an die **Verteilung der Gewässerstrukturklassen** zur Erreichung des guten ökologischen Zustandes auf Ebene eines Oberflächenwasserkörpers unter Berücksichtigung des Strahlwirkungs- und Trittsteinkonzepts mit den Funktionselementen Strahlursprung, Aufwertungsstrahlweg und Durchgangsstrahlweg (LANUV NRW 2011).

Bei den Angaben zur Verteilung der Strukturklassen 1 und 2, die einen sehr guten ökologischen Zustand charakterisieren, sowie den Strukturklassen 3 und 4, die einen guten ökologischen Zustand (siehe oben) charakterisieren, handelt es sich um Mindestanforderungen. Bei den Strukturklassen 5, 6 und 7 handelt es sich um maximal tolerierbare Streckenanteile.

Neben der Anforderung der Verteilung der Strukturklassen gemäß Strahlwirkungs- und Trittsteinkonzepts sind auch die **Mindest- bzw. Maximallängen** der jeweiligen Funktionselemente und deren **räumliche Verteilung**, wie im Begleittext zu den Steckbriefen beschrieben, in einem OWK zur Zielerreichung einzuhalten (LANUV NRW 2011).
