# **Erfolgsüberwachung und Monitoring der Altlastensanierung und Standortentwicklung am Beispiel**

## **PETROM-City in Bukarest (Rumänien)**

Kurzdokumentation

30.04.2015

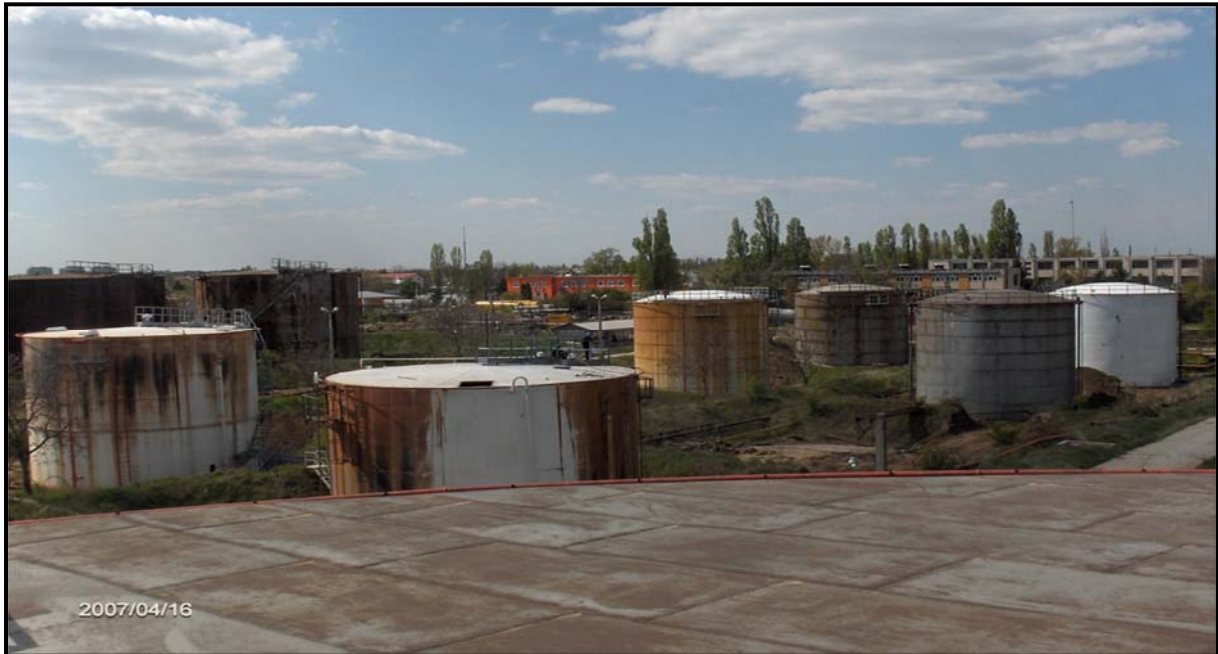
**Abb. 2:** Tanklager vor dem Rückbau (Quelle: Züblin)

In Vorbereitung der Revitalisierung wurde im Jahr 2007 die Bausubstanz des Geländes rückgebaut.

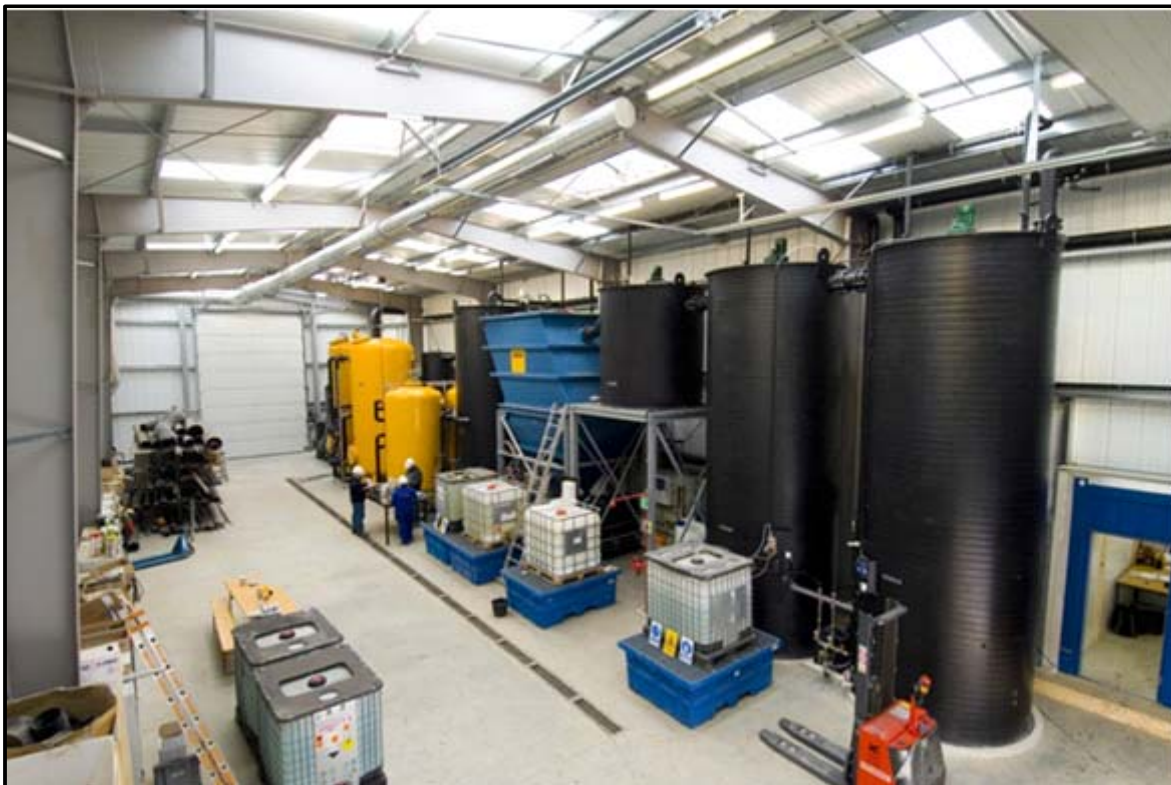
**Abb. 3:** Blick in die Grundwasserreinigungsanlage (Quelle: Züblin)

Um die Sanierung im vorgesehenen Zeitfenster (max. 3 Jahre) realisieren zu können, wurde kontaminiertes Grundwasser gehoben, über Aktivkohle abgereinigt und über Rigo- len/Brunnen reinfiltriert. Zur Unterstützung und Intensivierung des biologischen Schadstoff- abbaus wurden lokal Elektronenakzeptoren infiltriert. Durch die Sanierung konnten die Pha- senabschöpfung Ende 2009, die Bodensanierung Mitte 2010 und die Grundwassersanierung Ende 2010 abgeschlossen werden. Insgesamt sind rd. 200.000 m<sup>3</sup> Boden biologisch dekon- taminiert worden, 2.000 m<sup>3</sup> Produktphase abgesaugt und 2 Mio. m<sup>3</sup> Grundwasser gereinigt worden. Zum Nachweis des Sanierungserfolgs und zur Überwachung der Schadstoffentwick-

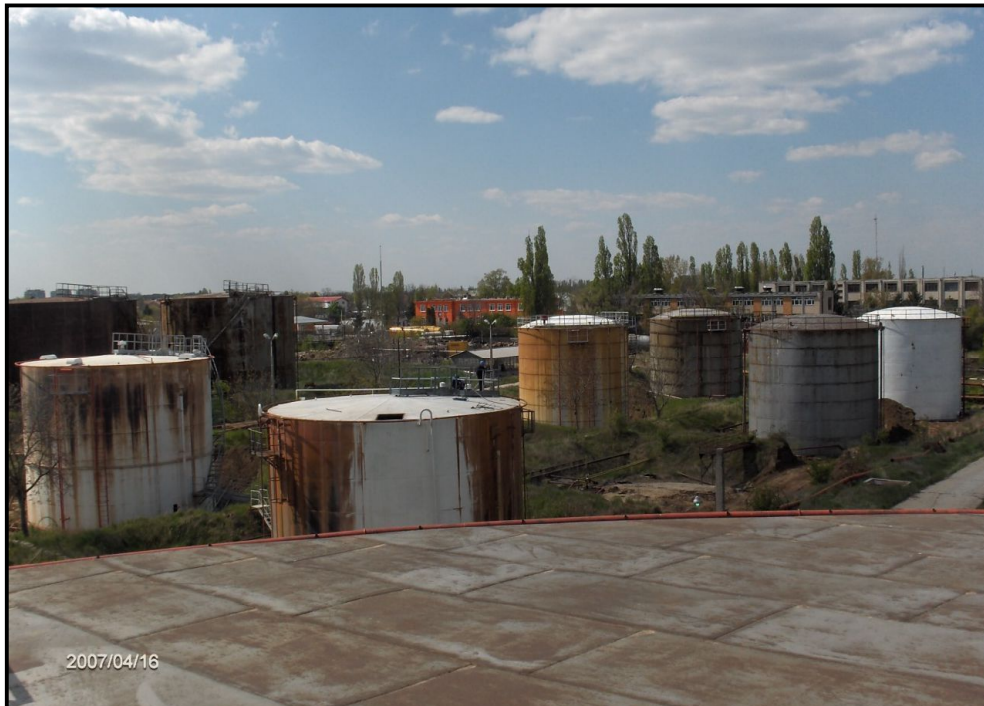
**Foto 3:** Tanklager vor dem Rückbau (Quelle: Züblin)

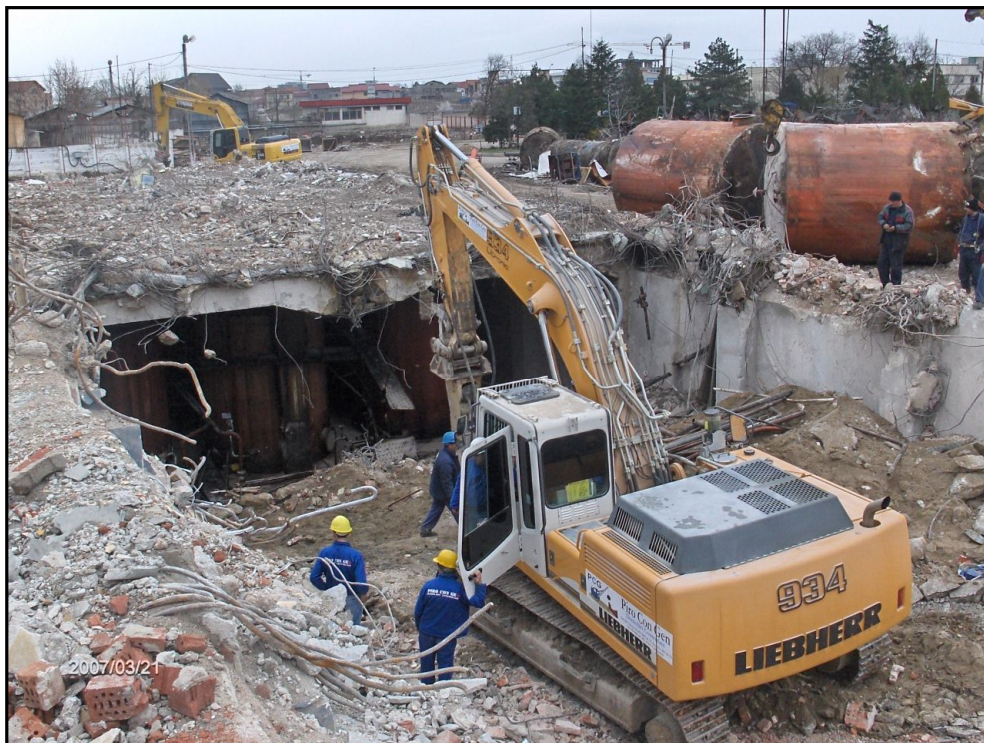
**Foto 4:** Abbrucharbeiten (Quelle: Züblin)

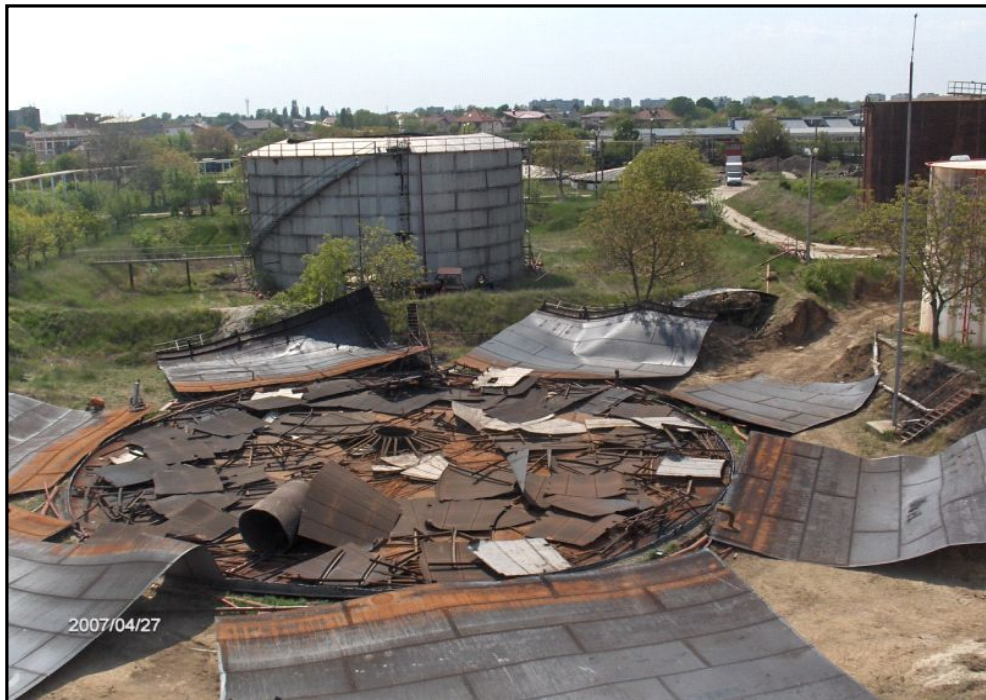
**Foto 5:** Abbrucharbeiten Tanks – Tankhöfe wurden nach Bodensanierung verfüllt  
(Quelle: Züblin)

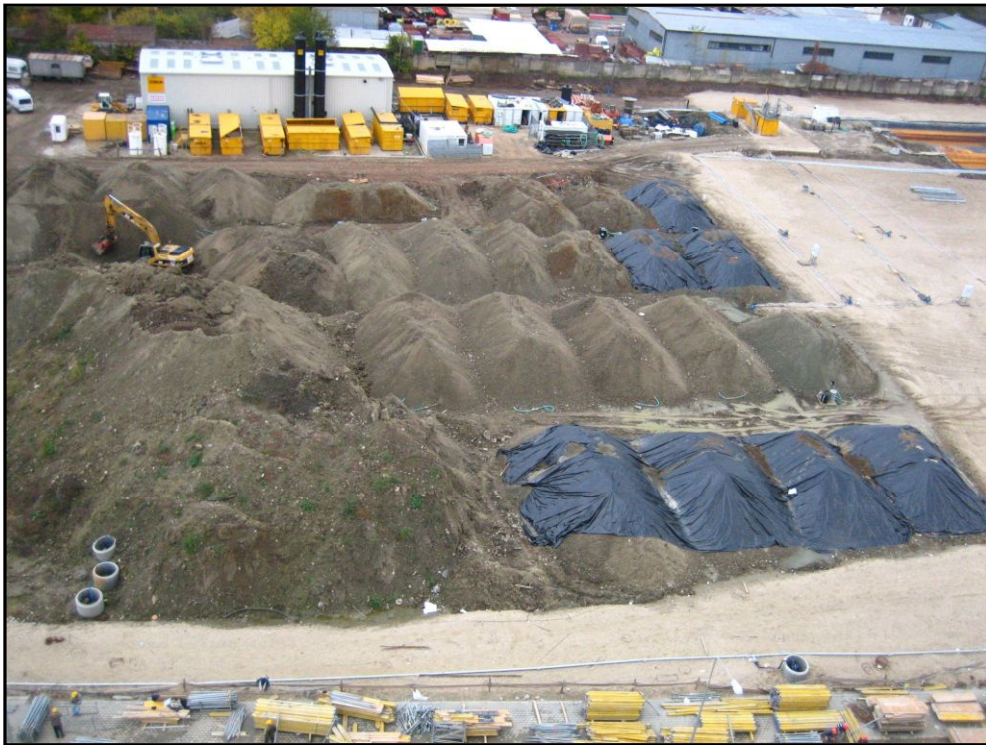
**Foto 6:** Biologische Bodenbehandlung – Bodenmieten (Quelle: Züblin)

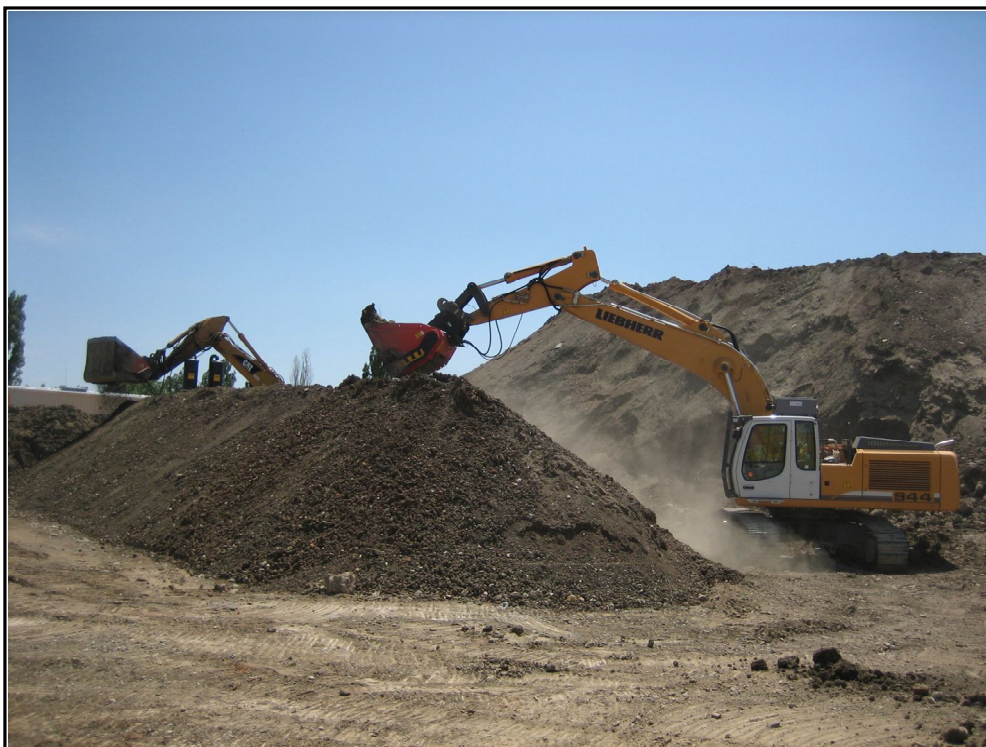
**Foto 7:** Biologische Bodenbehandlung – Bearbeitung / Durchmischung der Mieten (Quelle: Züblin)

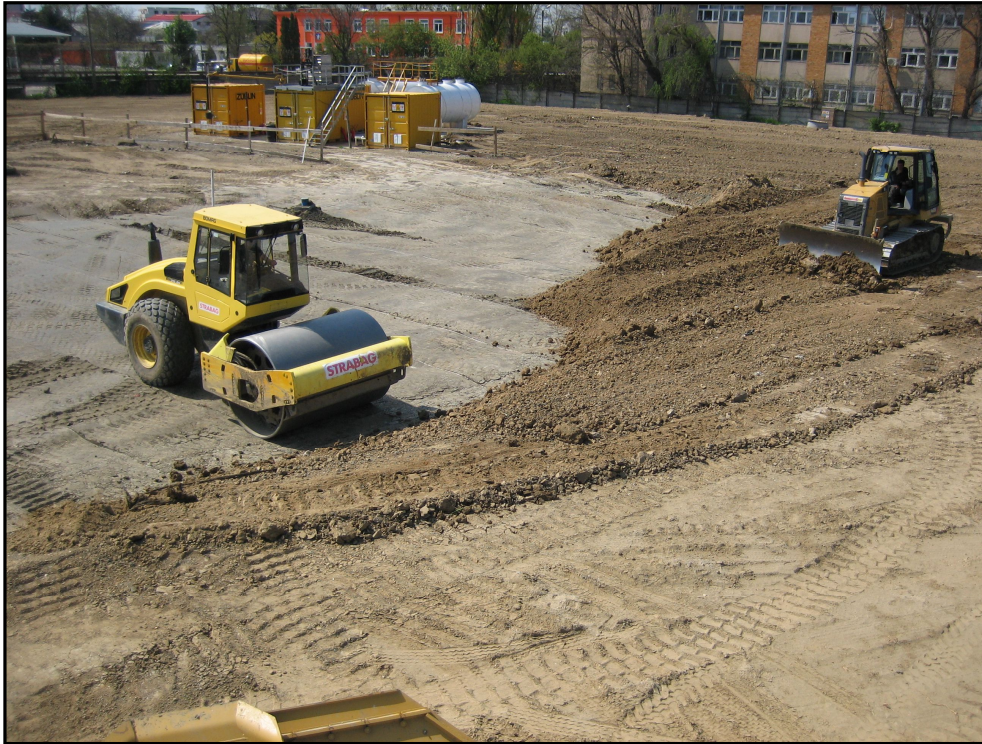
**Foto 8:** Wiedereinbau von biologisch behandeltem sanierten Boden  
(Quelle: Züblin)

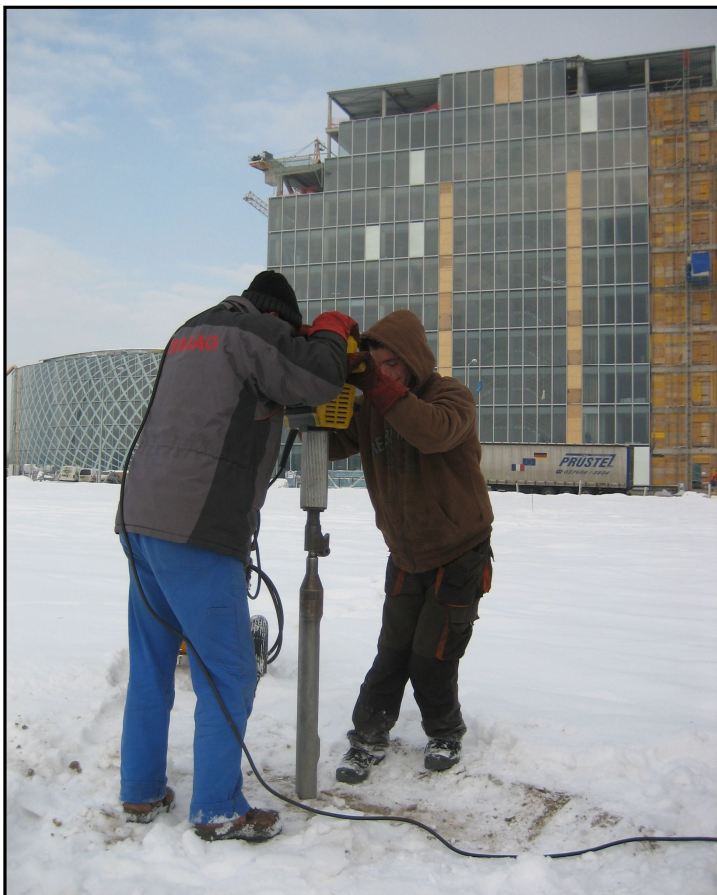
**Foto 9:** Überprüfung des Sanierungserfolgs nach Wiedereinbau des sanierten Bodens (Quelle: Züblin)

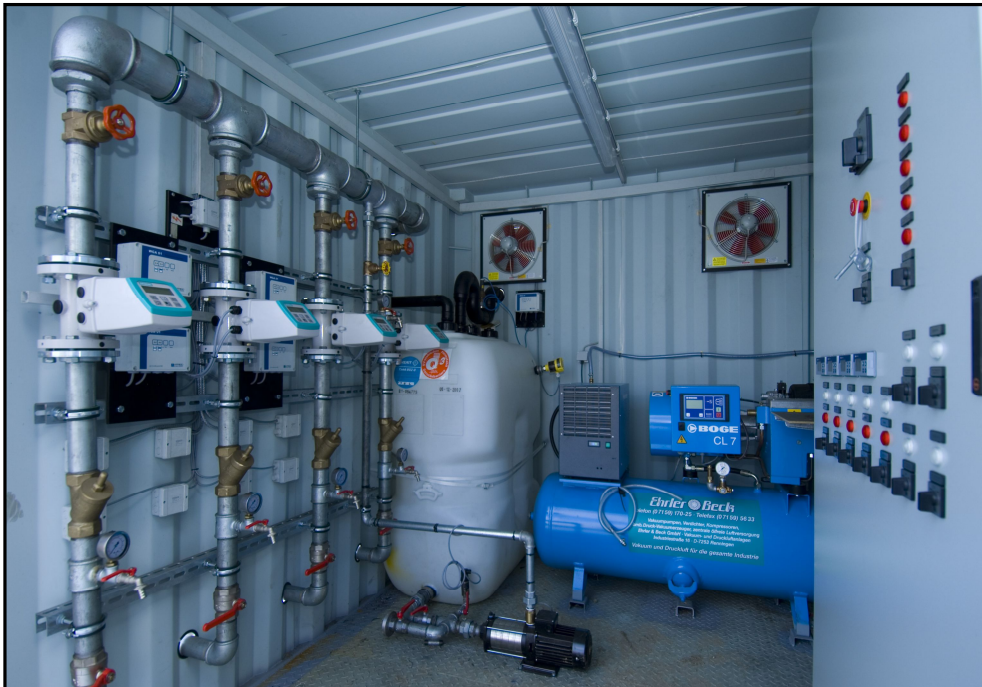
**Foto 10:** Anlage zur Ölabsaugung (Quelle: Züblin)

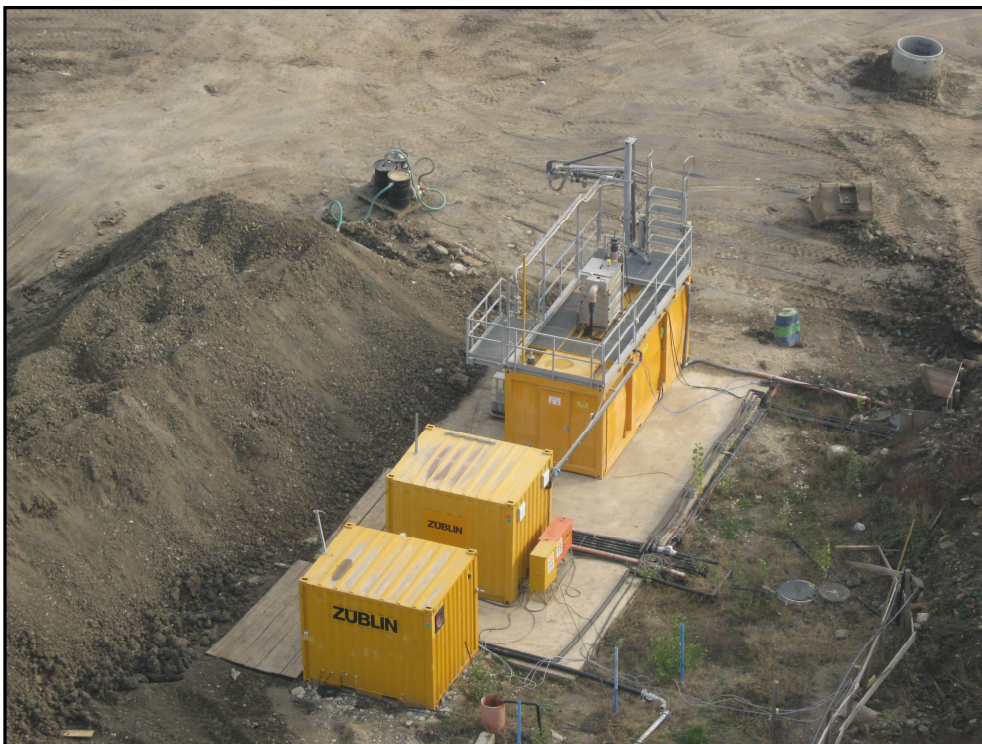
**Foto 11:** Anlage zur Ölabsaugung (zwei Container) und Übergabestation  
(Tank für Bereitstellung der Phase & Verladeeinheit) (Quelle: Züblin)

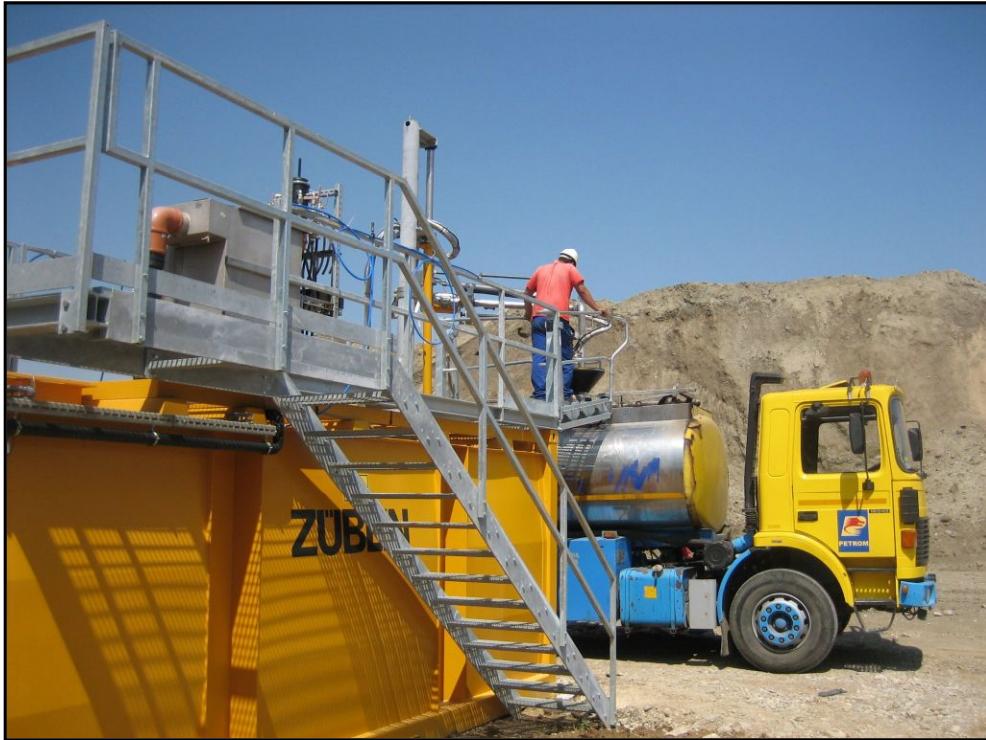
**Foto 12:** Übergabestation zum Abtransport der bereitgestellten Phase  
(Quelle: Züblin)

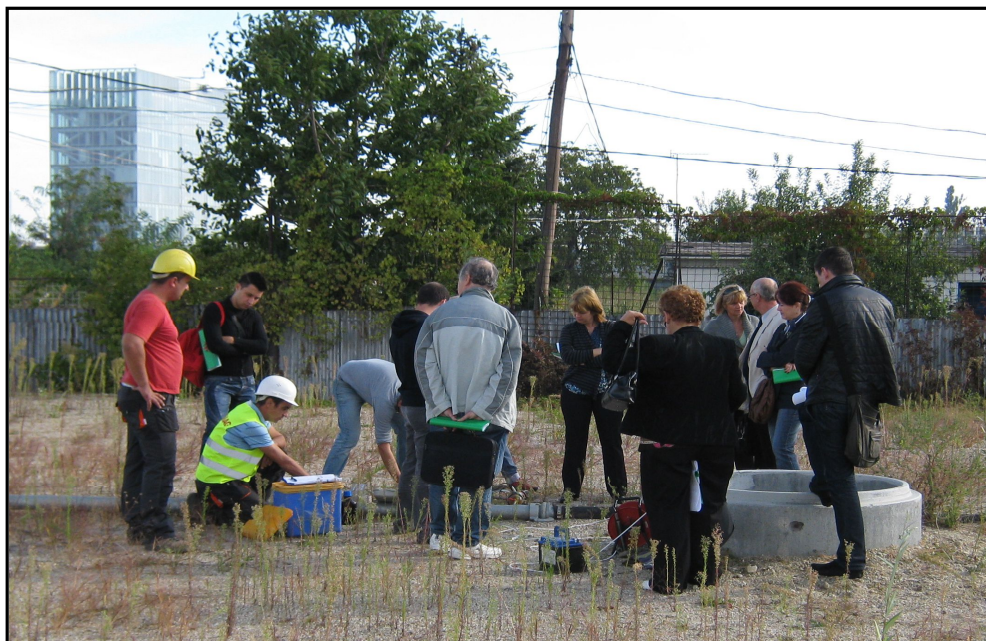
**Foto 13:** Grundwasserprobenahme im Beisein der Behörden (Quelle: Züblin)

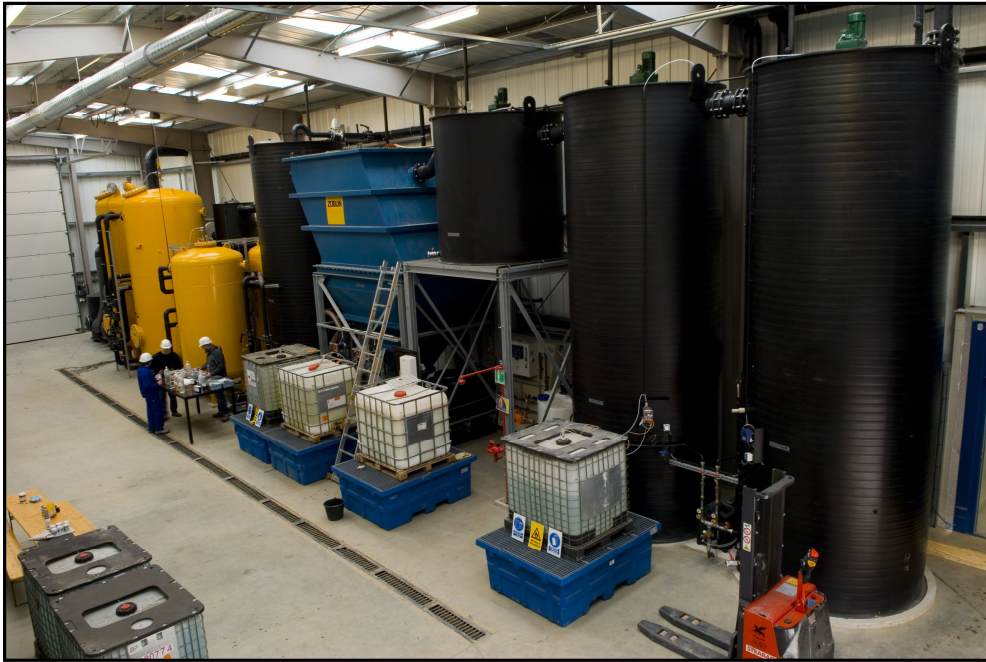
**Foto 14:** Grundwasserreinigungsanlage (Quelle: Züblin)

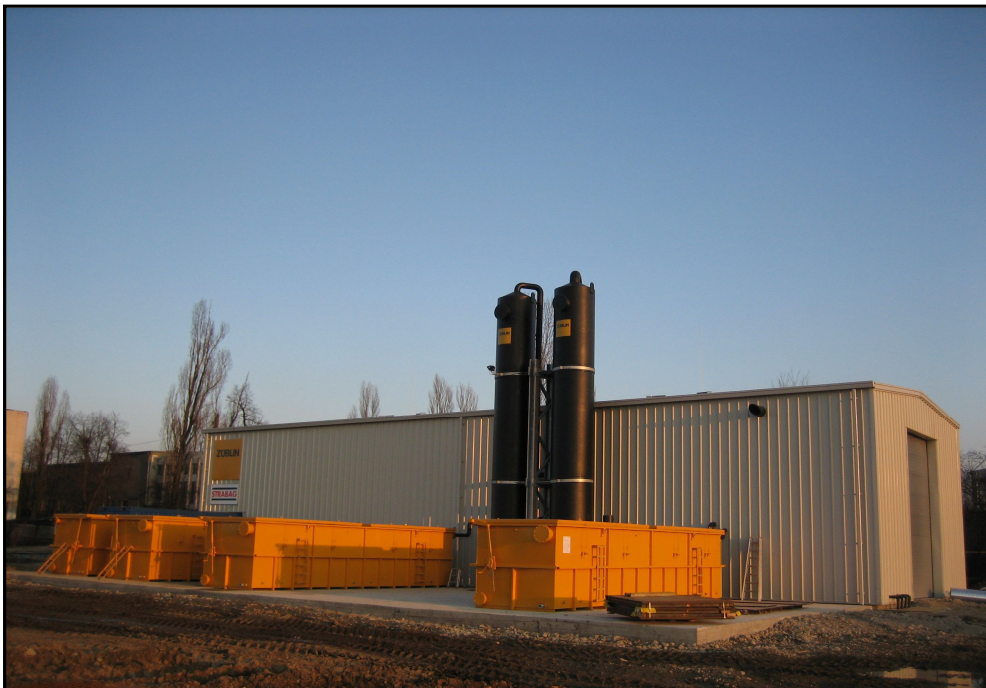
**Foto 15:** Grundwassersanierungsanlage (Halle mit Containern) (Quelle: Züblin)
