Verbesserung der Umwelteigenschaften von Wärmedämmverbund- systemen (WDVS) – Evaluierung der Einsatzmöglichkeiten biozidfreier Komponenten und Beschichtungen

Forschungskennzahl 3711 95 306
UBA-FB 002238

Dipl.-Biol. Nicole Krueger, Dr.-Ing. Regina Schwerd, Dr. rer. nat. Wolfgang
Hofbauer
Fraunhofer-Institut für Bauphysik, Valley

Im Auftrag des Umweltbundesamtes

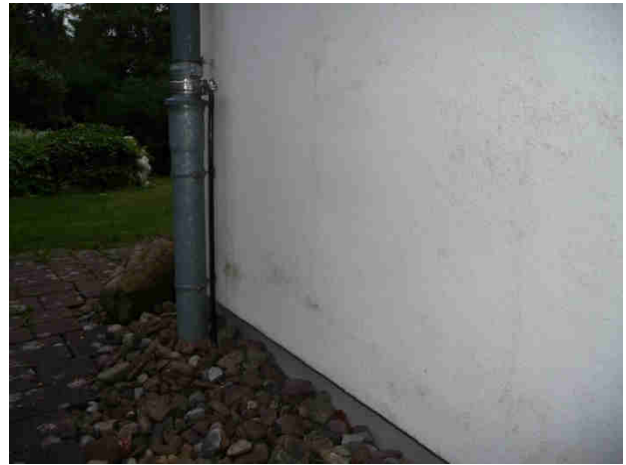
• S-W-Seite, Ablaufspuren

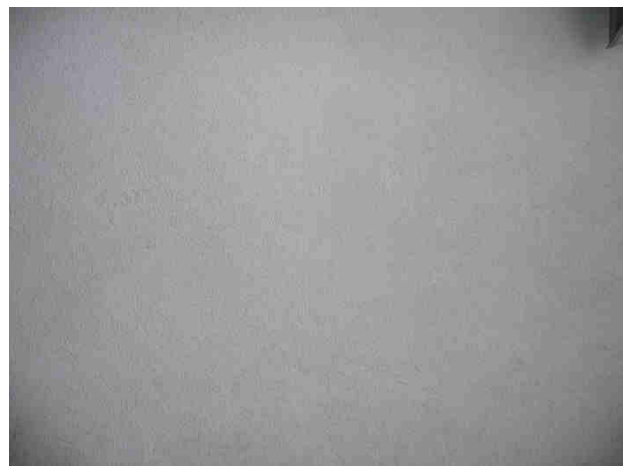
• Detail, Aufwuchs

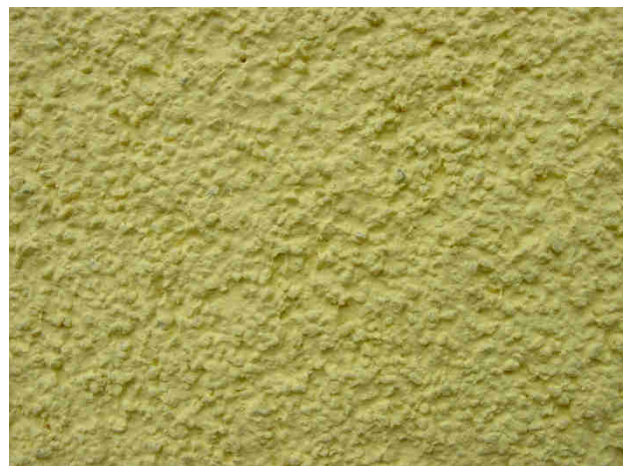
- Detail, kein Aufwuchs

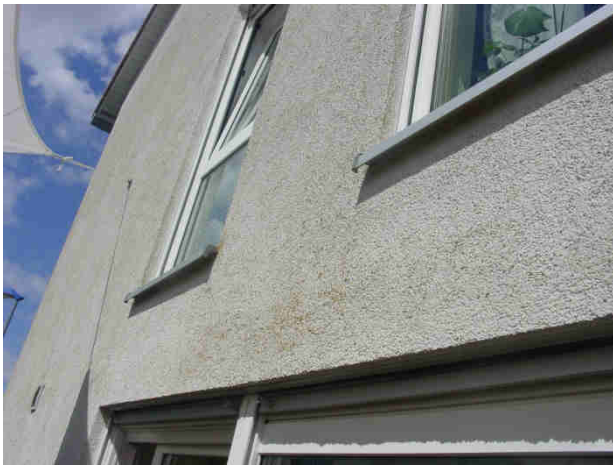
- W-Seite mit Aufwuchs

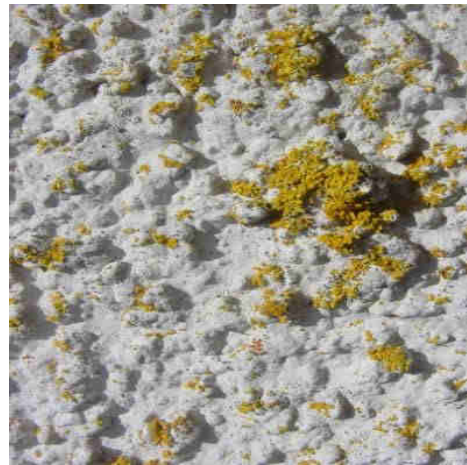
- Detail, Flechtenaufwuchs

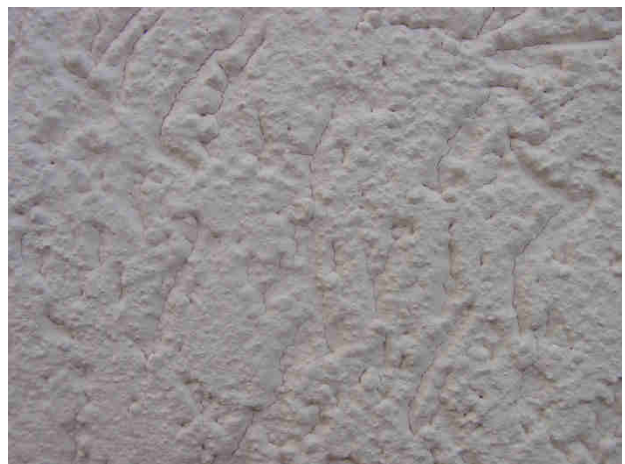
- Detail, kein Aufwuchs

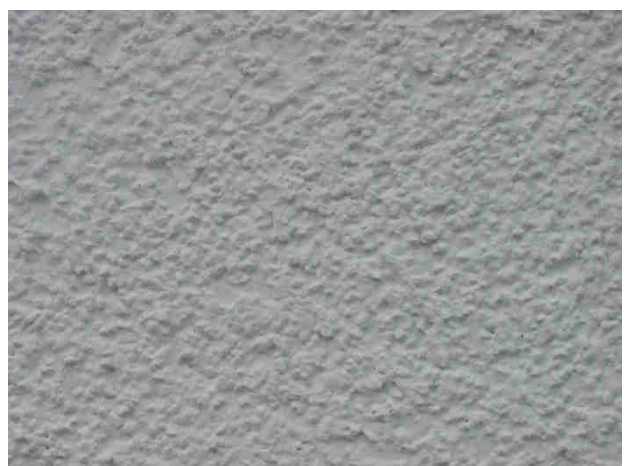
• Detail, aufwuchsfrei

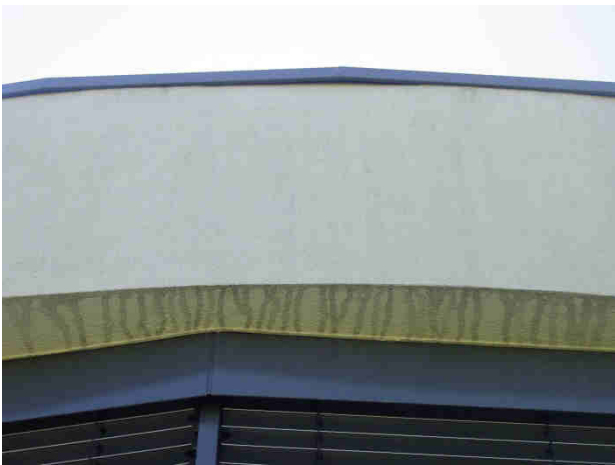
Die Fassade wies Verschmutzungen auf, die nicht klar vom Aufwuchs zu unterscheiden waren. Sie zeigte einzelne Beschädigungen und Fehlstellen. An der W-Seite waren die Strukturkörner auf Grund von Kreidung deutlich sichtbar. Unter Fensterbänken gab es Risse vorhanden. Putzablösungen und Ausblühungen waren nicht vorhanden.

• Ablaufspuren W-Seite

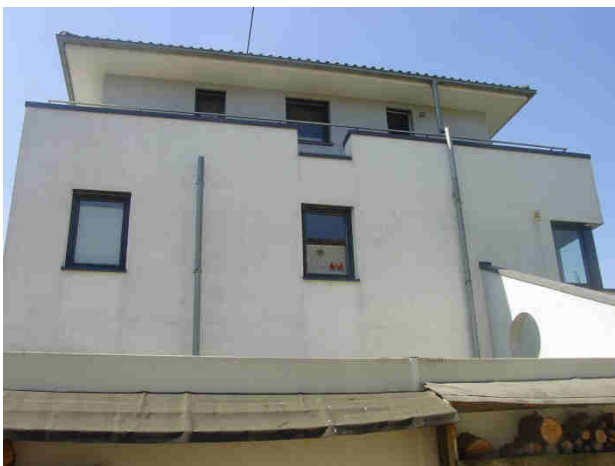
• N-Seite

- **Gesamt:** deutlich
- **Einzelwände in %:**
 - N: 30
 - O: 0
 - S: 0
 - W: 0

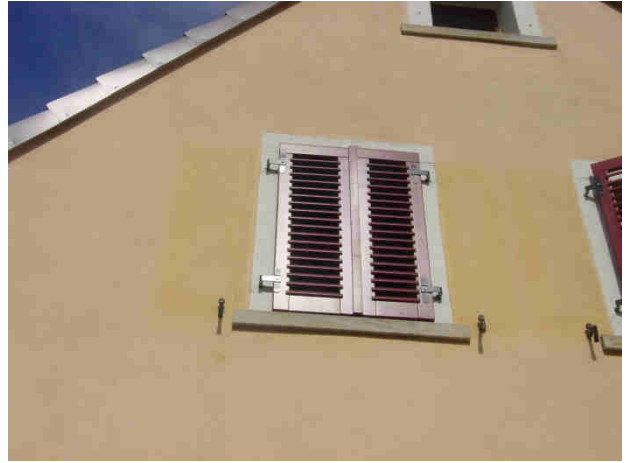
Die Fassade wies kaum sichtbare Staub- und Schmutzablagerungen auf. Sie zeigte einzelne Beschädigungen, und Risse. Kreidung, Putzablösungen und Ausblühungen waren nicht sichtbar. Es gab vereinzelte Fehlstellen durch Autos. Die Farbe der gedämmten Fassade war etwas ausgebleichen.

- Farbveränderung durch Einstrahlung

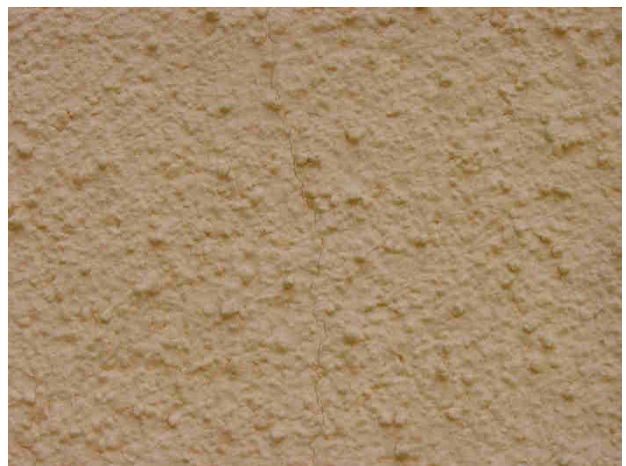
- Detailaufnahme, kein Aufwuchs

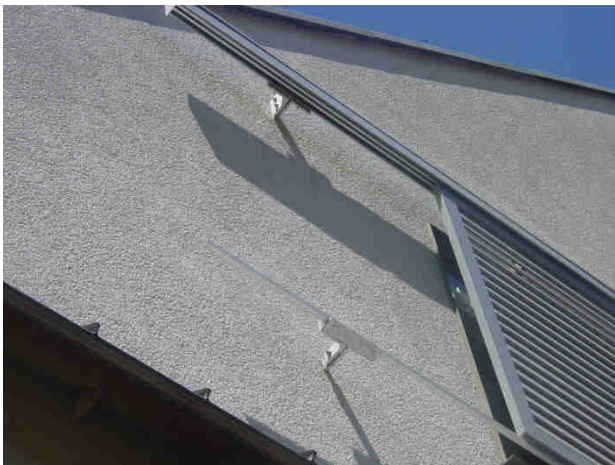
- N-O-Seite, kein Aufwuchs

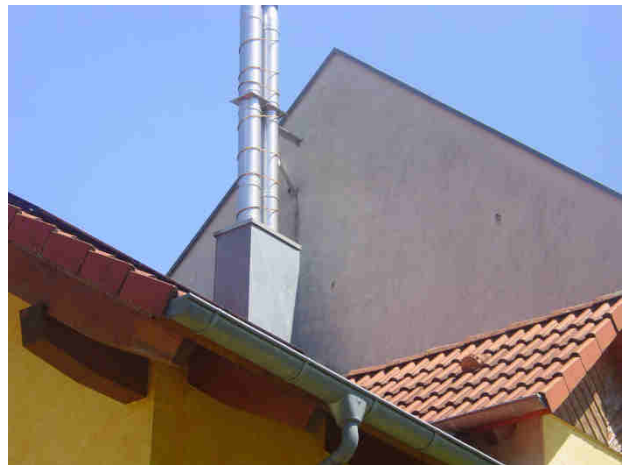
Die Fassade wies Schmutzablaufspuren am Kamin auf, sowie verschieden große Risse.

- N-W-Seite mit Ablaufspuren

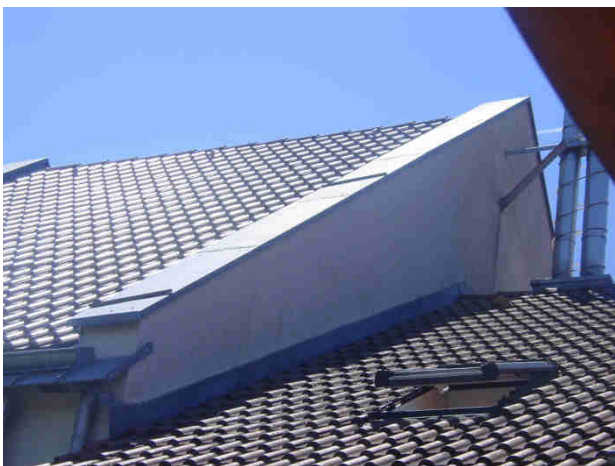
- N-W-Seite mit Ablaufspuren

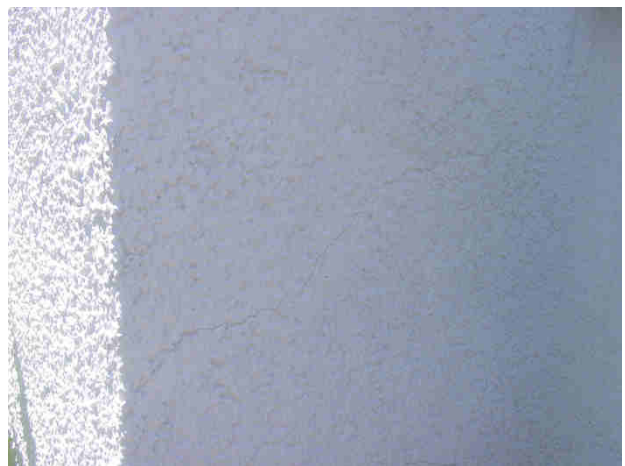
- Detail, kein deutlicher Aufwuchs

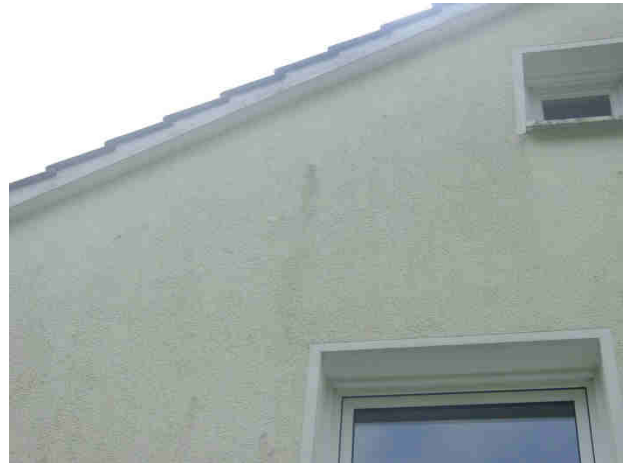
- Ablaufspuren auf der W-Seite

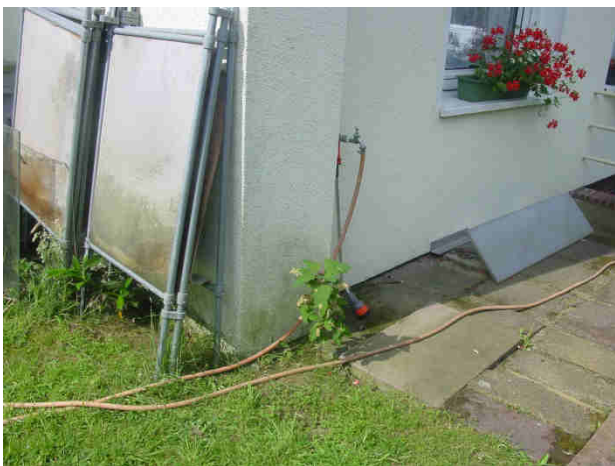
- Sockelbereich in Rasennähe

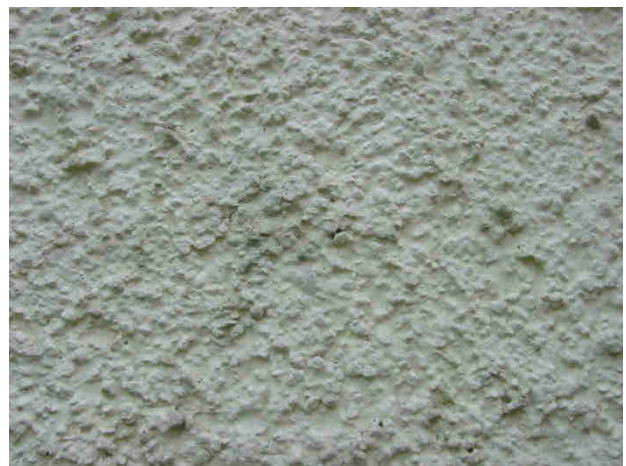
- Detail mit Aufwuchsspuren

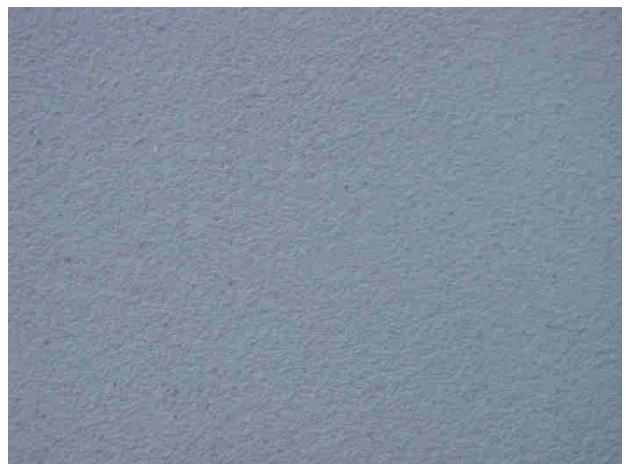
- Detail, kein Aufwuchs

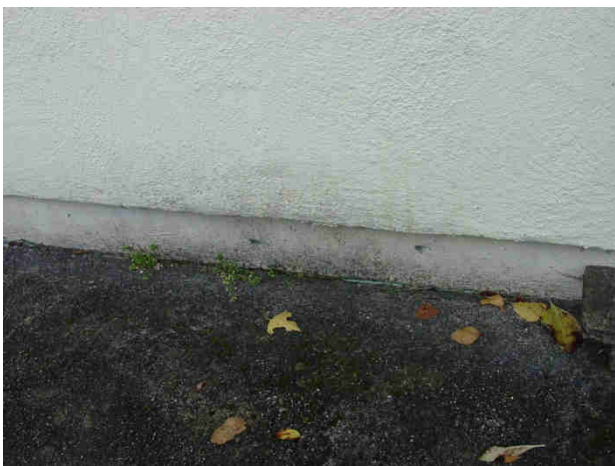
- N-Seite, Spritzwasserbereich

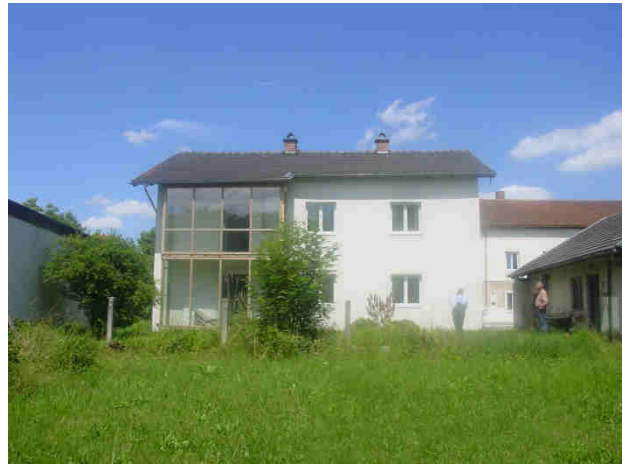
- S-Seite

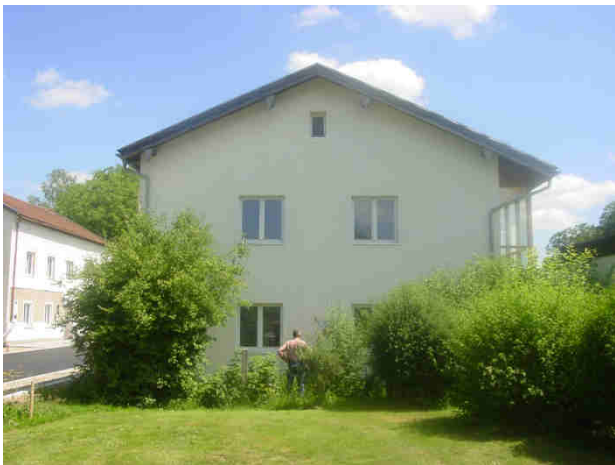
- W-Seite

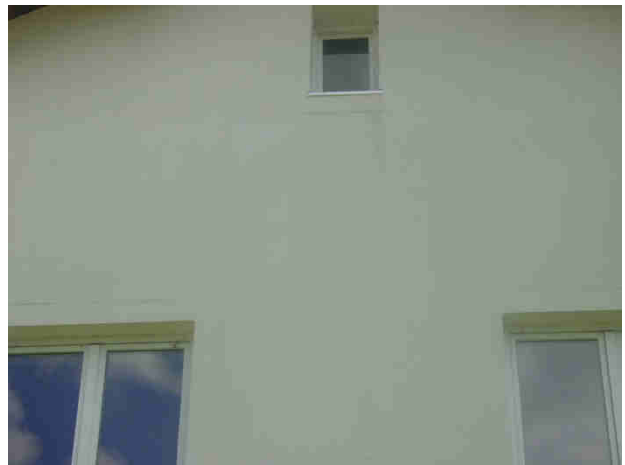
- W-Seite, Ablaufspuren

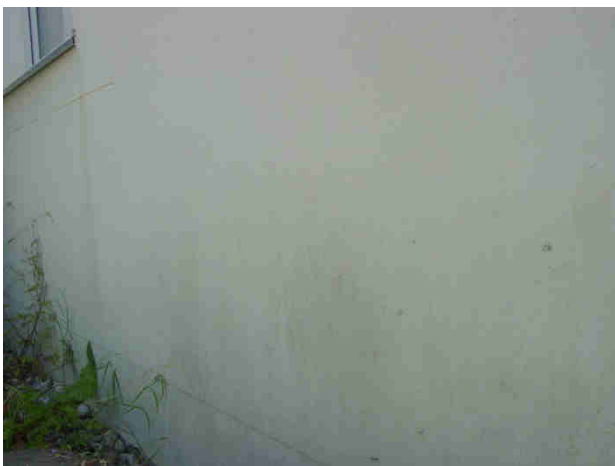
- Sockelbereich

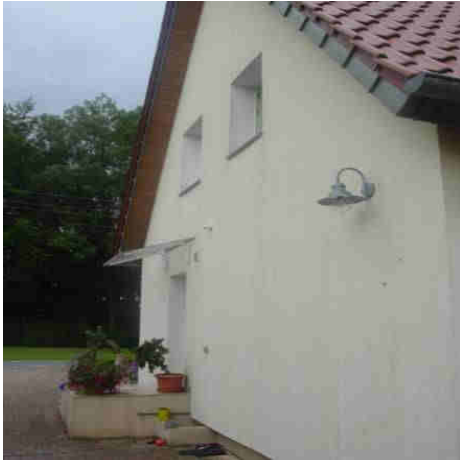
- N-W-Seite

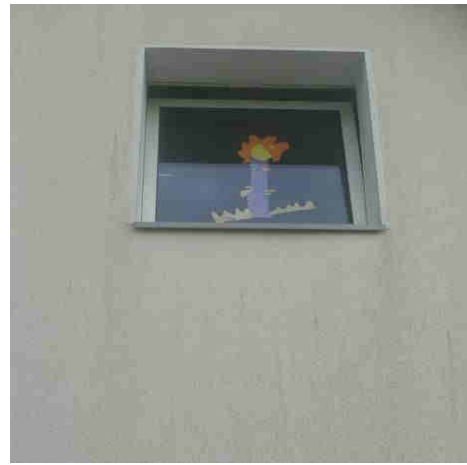
- N-W-Seite, Fensterdetail

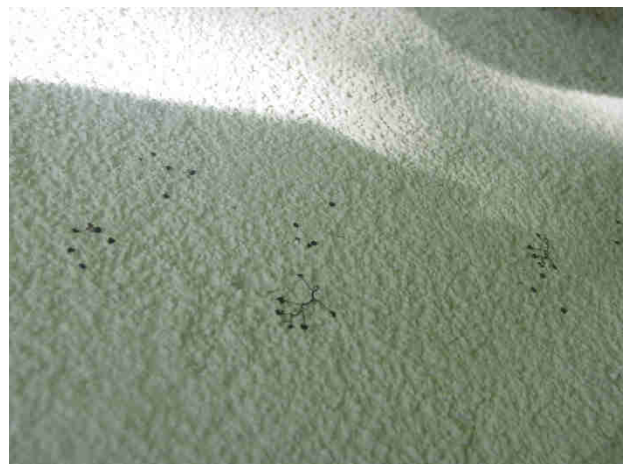
- Spuren vom wilden Wein

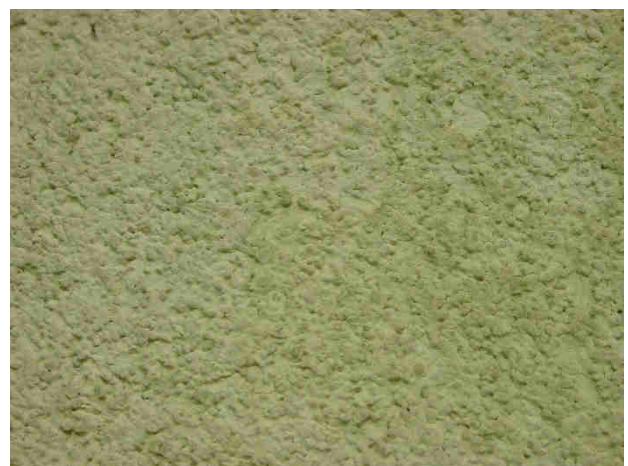
- Detail, Vergrauung, kein Aufwuchs

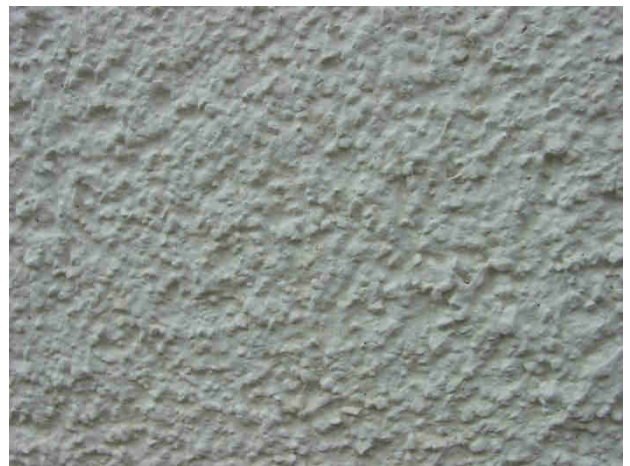
- Detail, kein Aufwuchs sichtbar

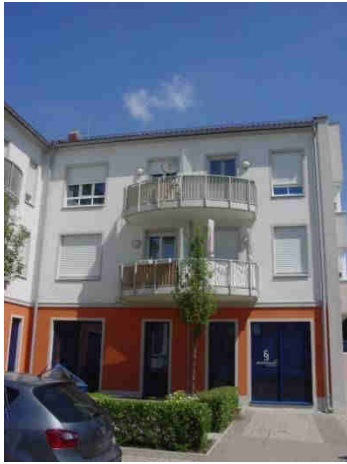
- Balkone, S-Seite

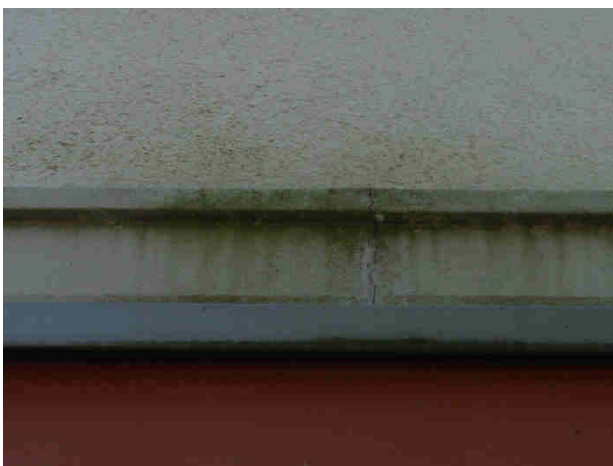
- Tropfkante, N-Seite

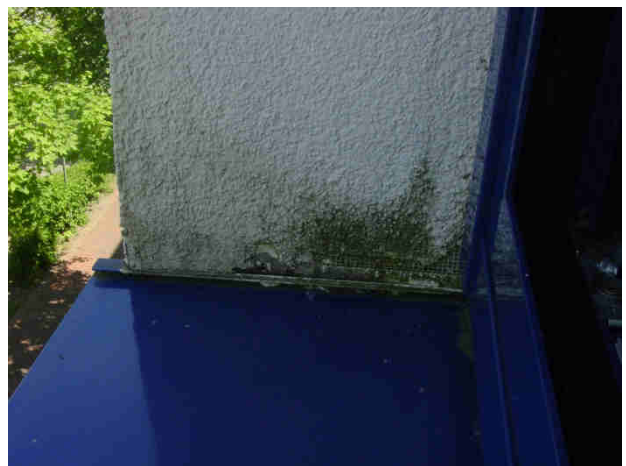
- Spritzwasserbereich, N-Seite

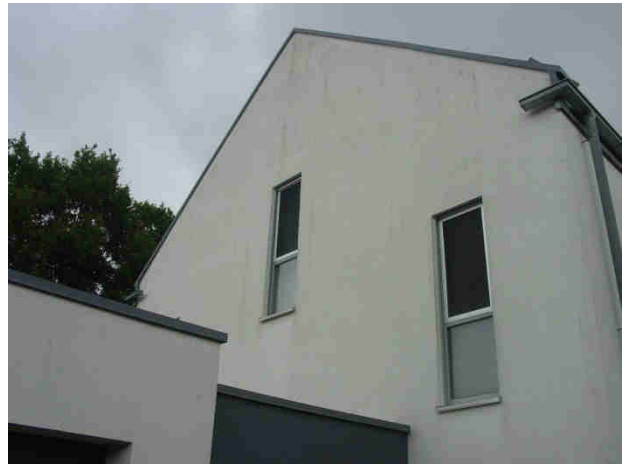
- W-Seite mit Ablaufspuren

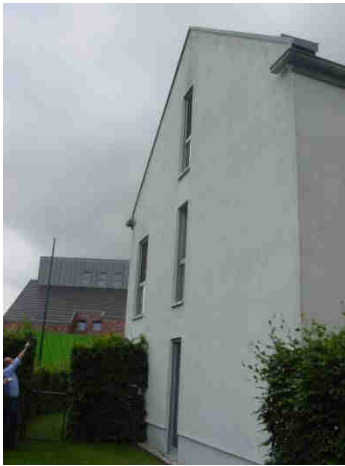
- O-Seite mit Ablaufspuren

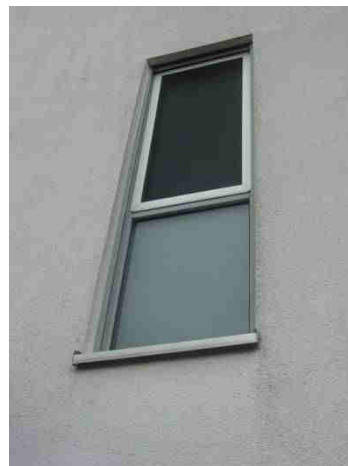
- Helle Bereich unter dem Fenster, O-Seite

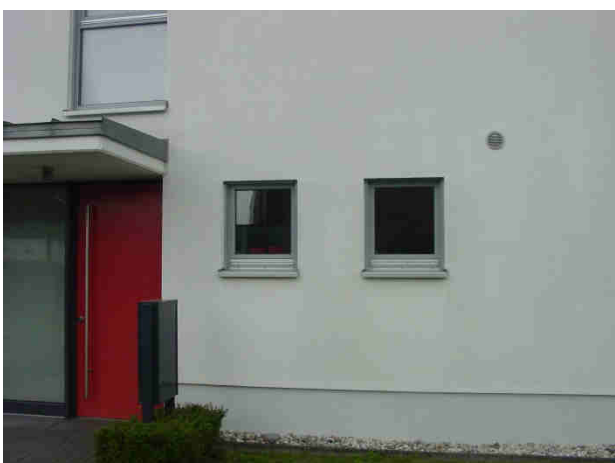
- Leichte Vergrauung S-Seite

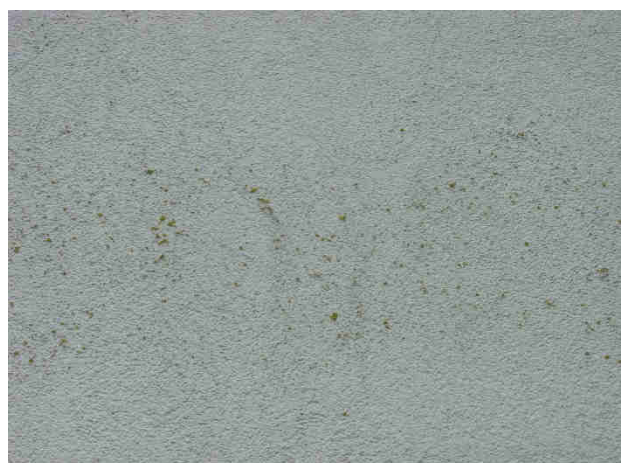
- Detail, Flechtenaufwuchs

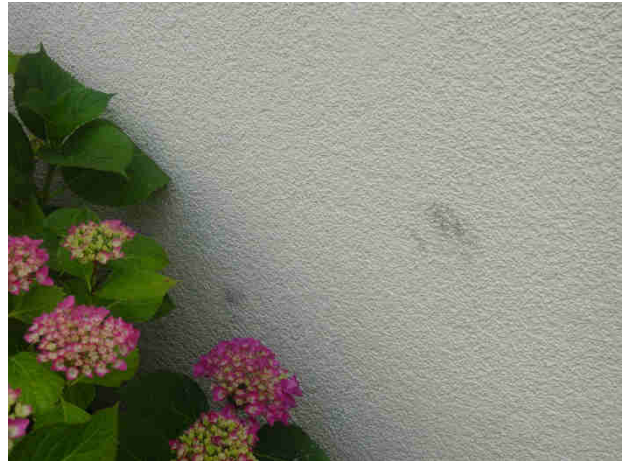
- Pilzwachstum, Eingangsbereich

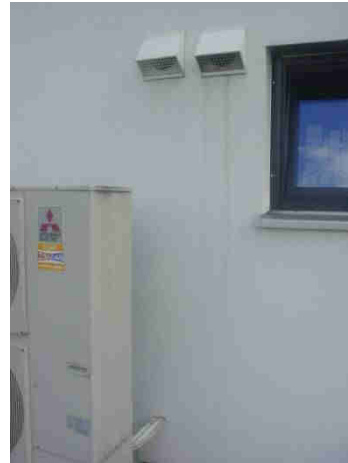
- Ablaufspuren, N-Seite

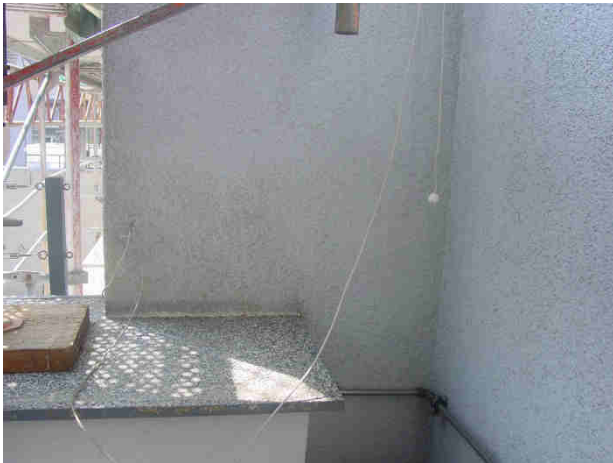
- S-Seite, Spritzwasserbereich

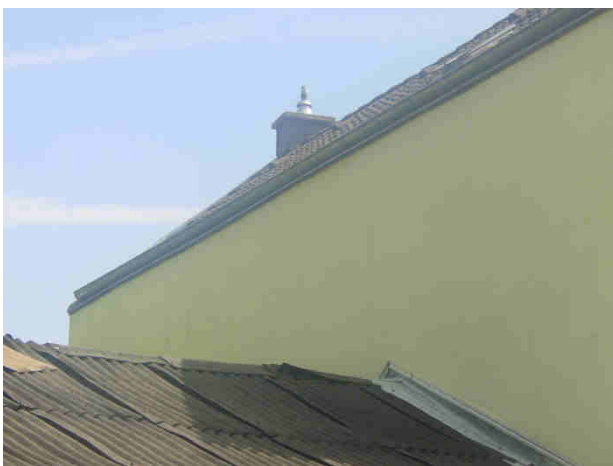
- Gereinigte Stelle S-O-Kante

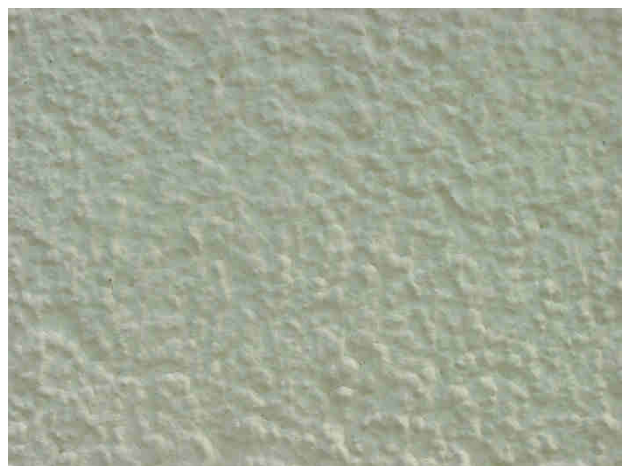
- Detail, kein Aufwuchs

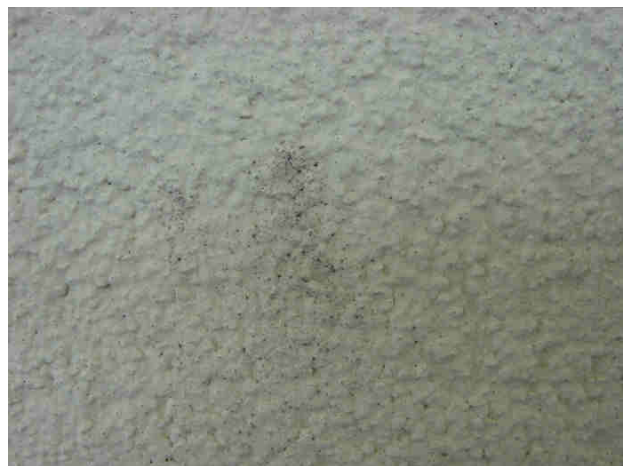
- Detail Ausgangspunkt Ablaufspur

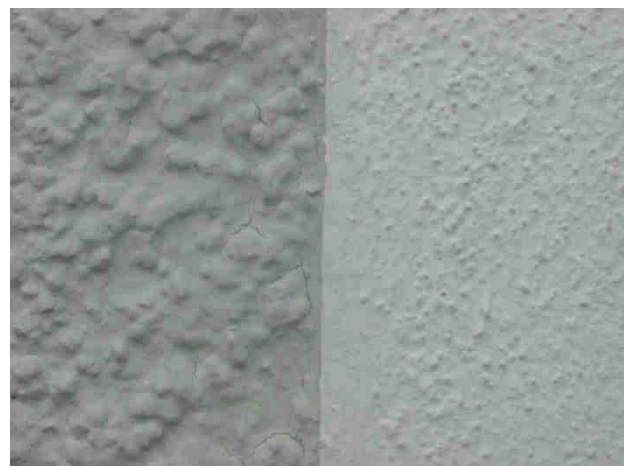
- Detail, kein Aufwuchs

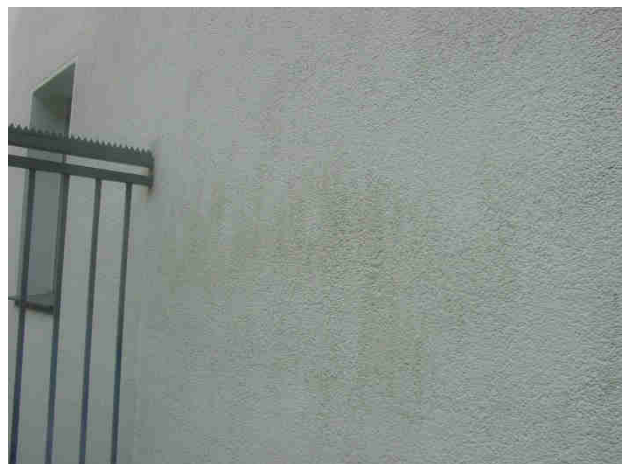
- W-Seite mit Ablaufspuren

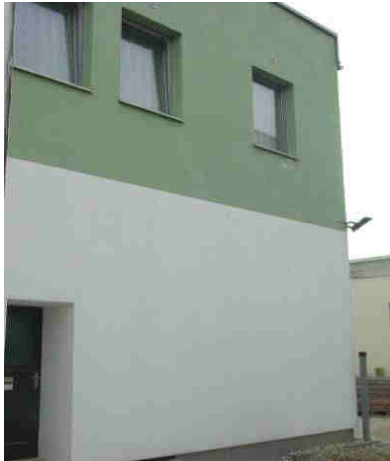
• N-Seite

Die Fassade wies deutliche Staub- und Schmutzablagerungen auf. Sie zeigte einzelne Beschädigungen des Oberputzes. Kreidung gab es nicht. Vereinzelt waren Risse an der Sockelkante sichtbar. Putzablösungen gab es an den Fehlstellen aufgrund von Beschädigungen.

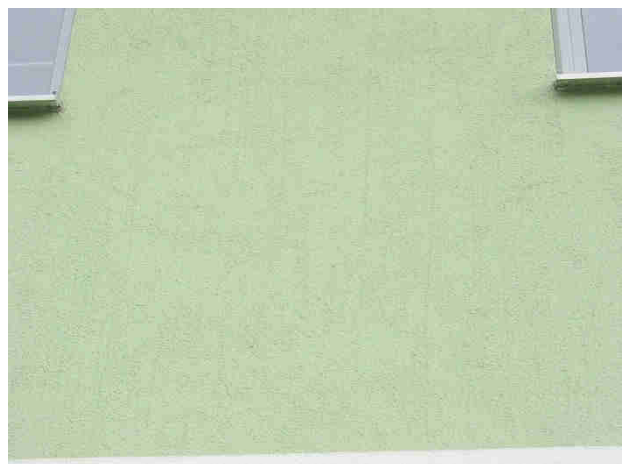
• W-Seite, Ablaufspuren

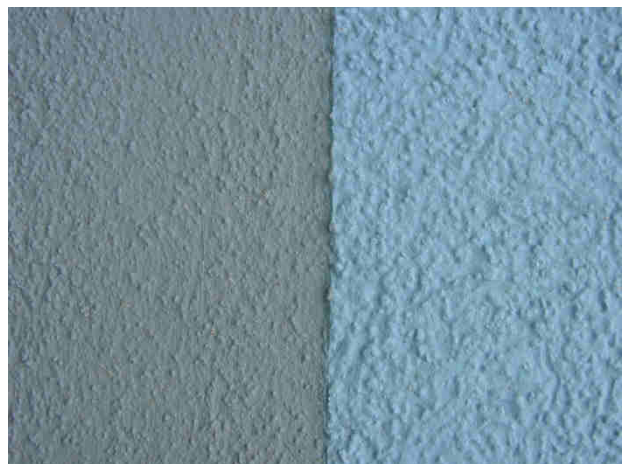
- Detail, kein Aufwuchs sichtbar

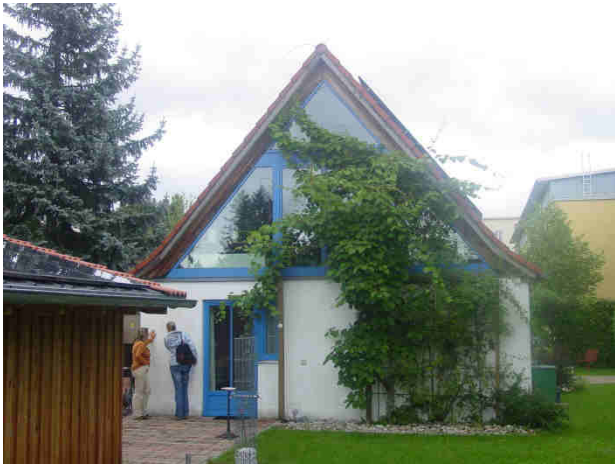
- S-Seite

Die Fassade wies deutliche Staub- und Schmutzablagerungen auf. Sie zeigte keine Beschädigungen und Risse. Putzablösungen, Ausblühungen und Fehlstellen waren nicht vorhanden. Kreidung ist gewollt.

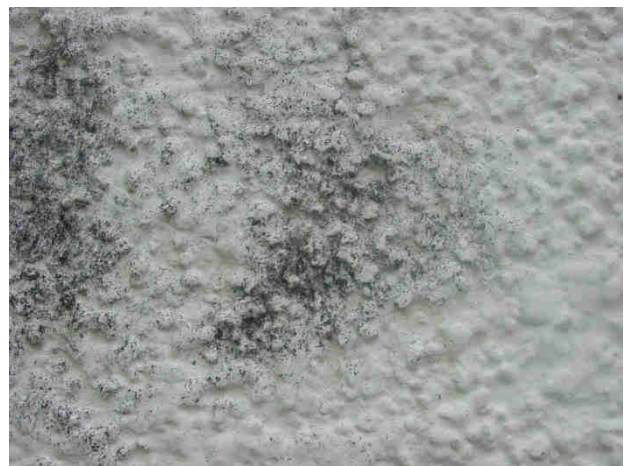
- Pilzwachstum hinter Wandbepflanzung

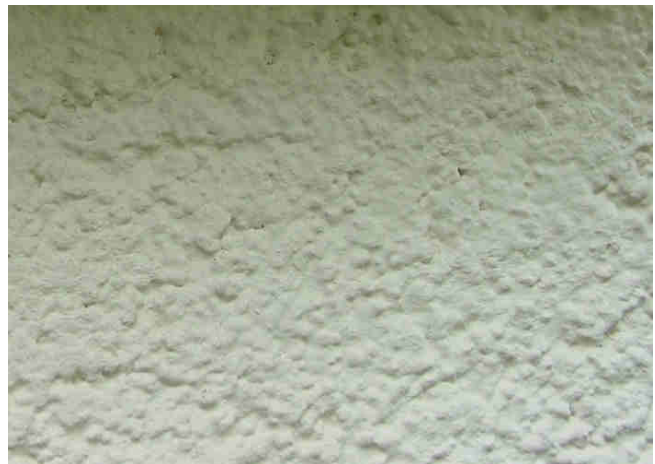
• Detail

Die Fassade wies keine Verschmutzungen auf. Das Objekt weist unbedeutende einzelne Beschädigungen auf, sowie vereinzelt kleine Risse rechts und links unter den Fensterbrettern. Es gab keine Putzablösungen, Ausblühungen und Fehlstellen.

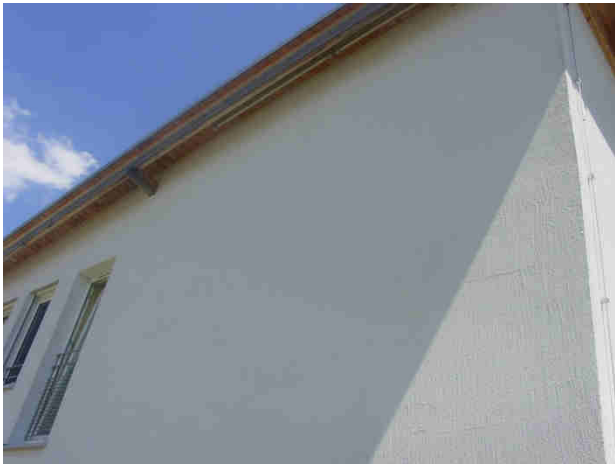
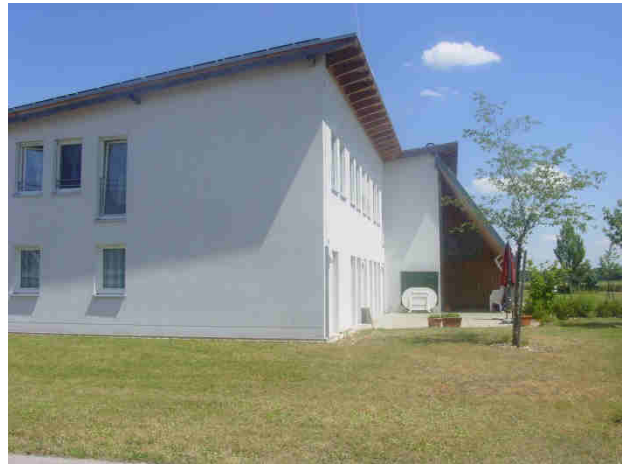
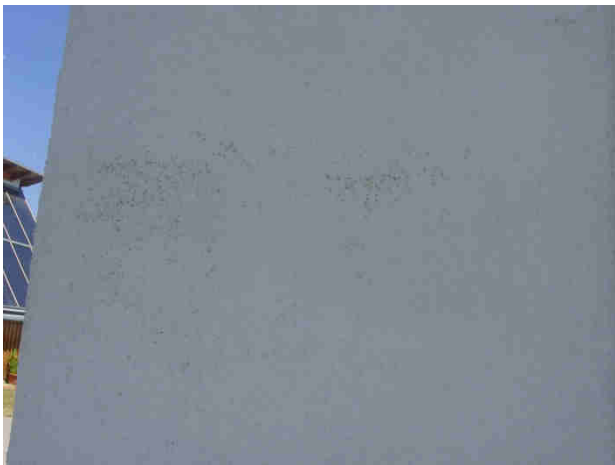
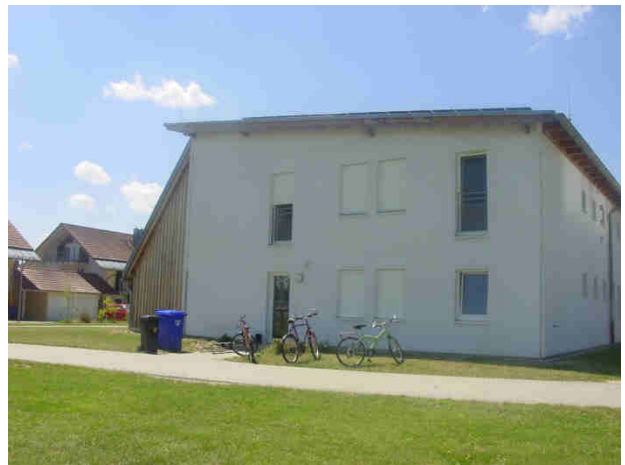
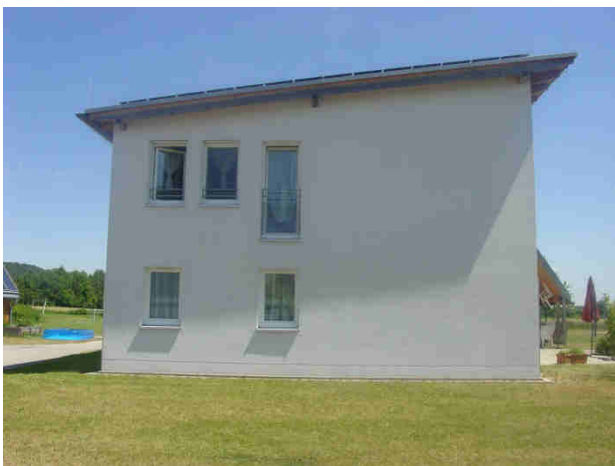
Die Fassade wies leichte Staub- und Schmutzablagerungen, sowie Verunreinigungen auf. Sie zeigte Löcher in Putz und Anstrich und eine kleine Beschädigung auf der N- und O-Seite. Kreidung und Risse waren nicht vorhanden. Putzablösungen fanden sich im Bereich der Lüftungsgitter. Ausblühungen waren nicht zu sehen. Auf der N-Seite gab es kleinere Fehlstellen.

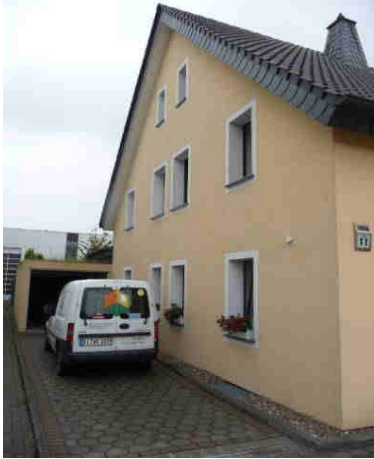
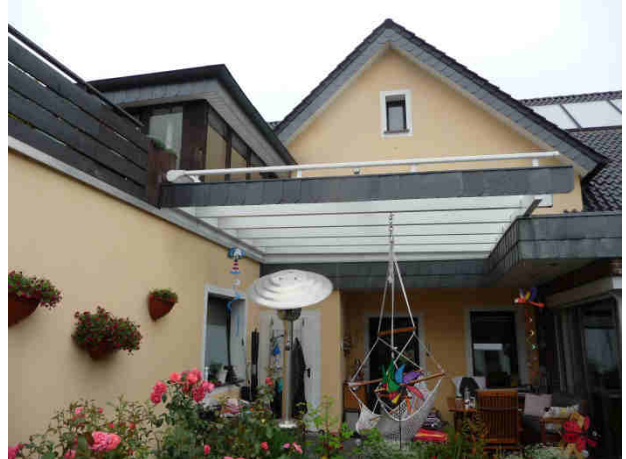
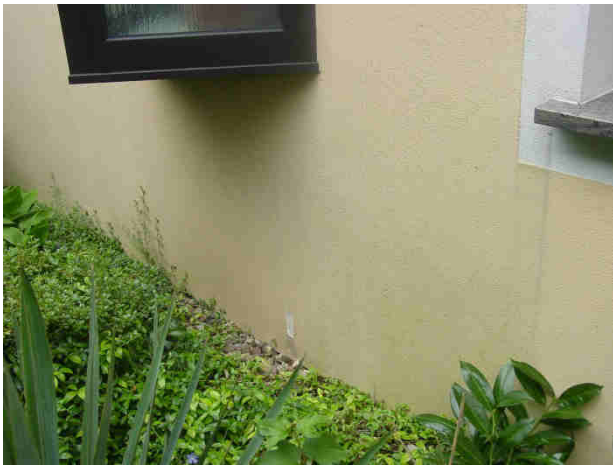
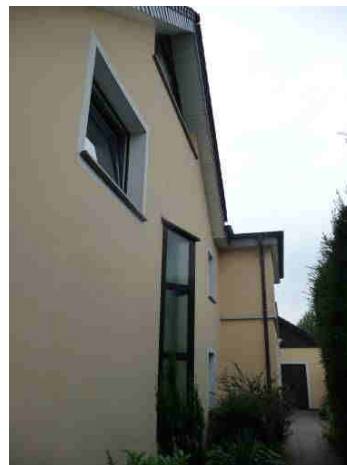
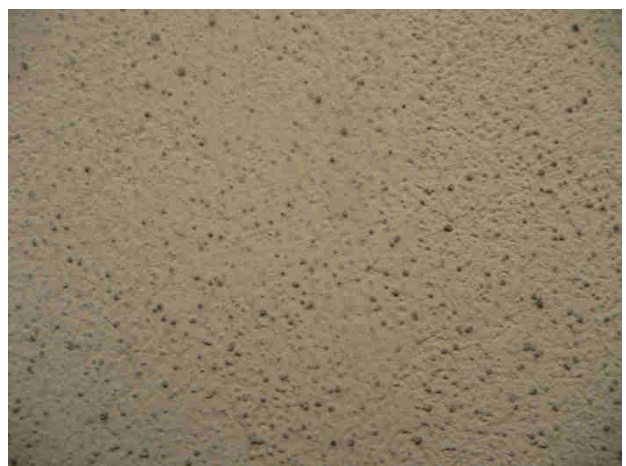
8.10.41 Objekt ID 638

Die Fassade wies geringe Staub- und Schmutzablagerungen auf und einzelne Beschädigungen auf.

In Fensternähe zeigten sich vereinzelt Risse. Putzablösungen, Ausblühungen und Fehlstellen waren nicht vorhanden.

- **Gesamt:** deutlich
- **Einzelwände in %:**
 - N: 20
 - O: 20
 - S: 0
 - W: 20

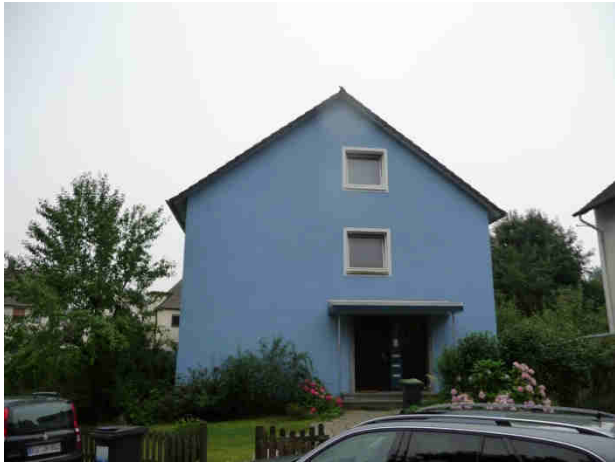
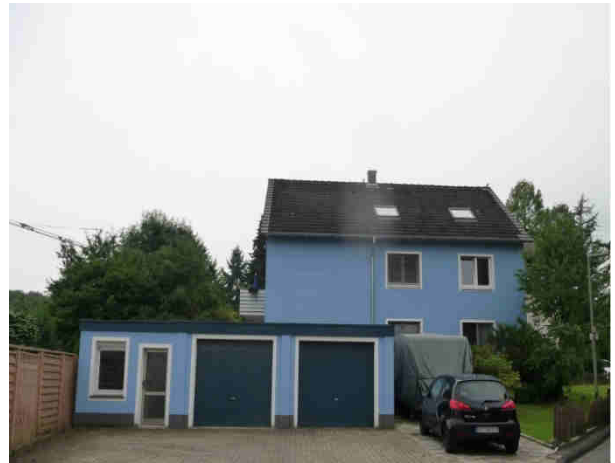
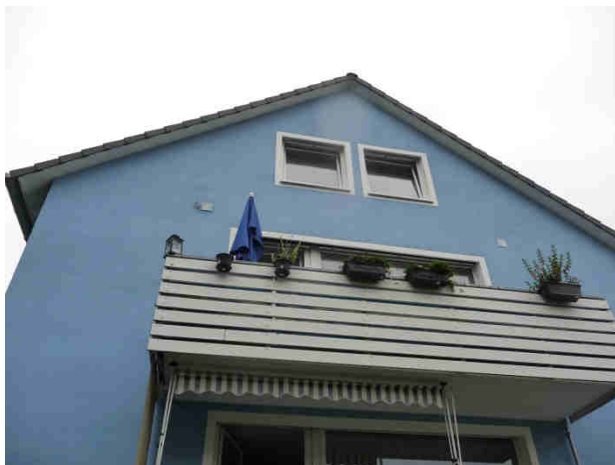
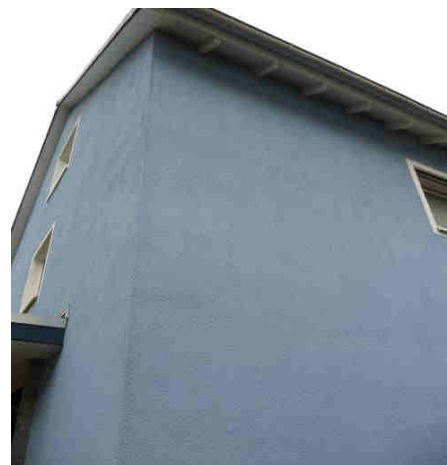
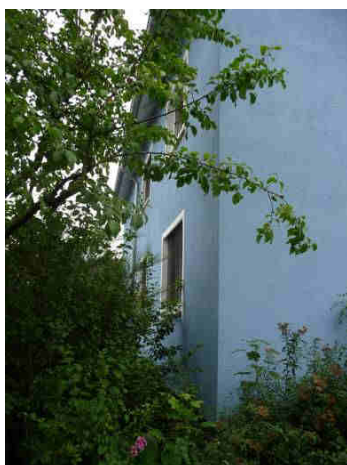
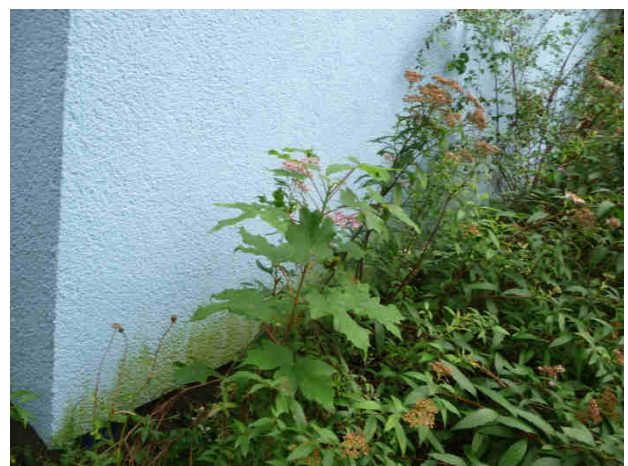
8.10.42 Objekt ID 639

Die Fassade wies geringe Staub- und Schmutzablagerungen auf. Sie zeigte keine Beschädigung, Kreidung und Risse. Putzablösungen, Ausblühungen und Fehlstellen waren nicht vorhanden.

Homogene, grünliche Verfärbungen zeigten sich im Sockelbereich auf der Eingangsseite. Die Oberflächenbeschaffenheit war staubig und feucht glänzend und durch Algen hervorgerufen.

- **Gesamt:** unbedeutend
- **Einzelwände in %:**
 - N: 0
 - O: 0
 - S: 0
 - W: 0

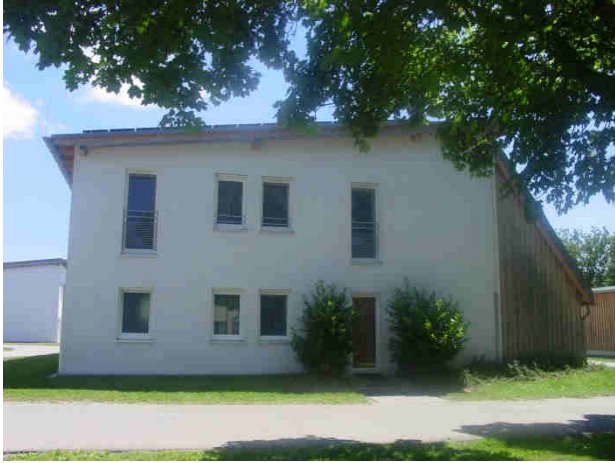
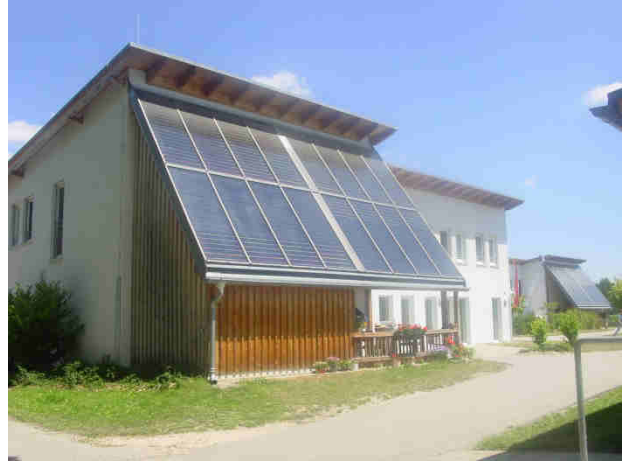
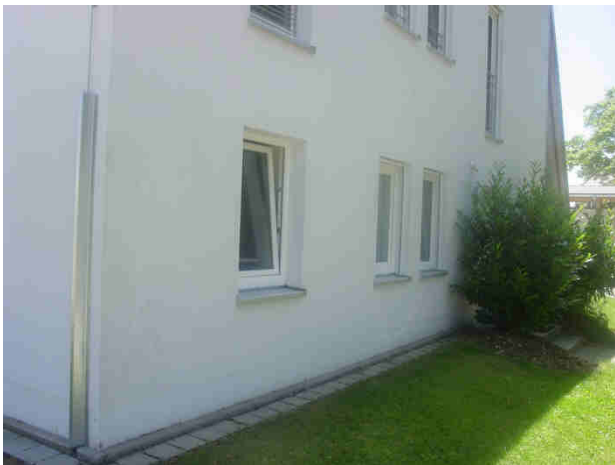
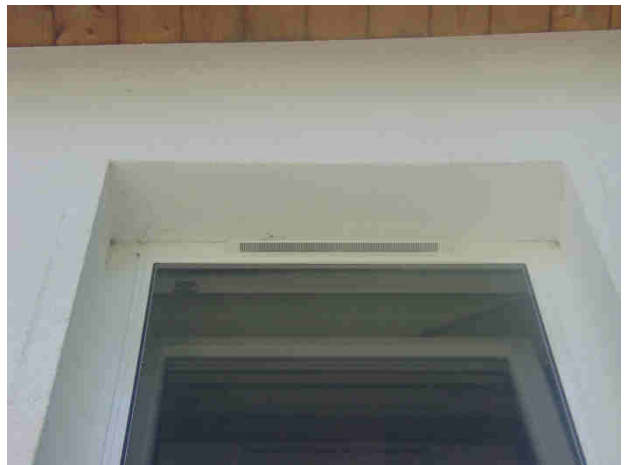
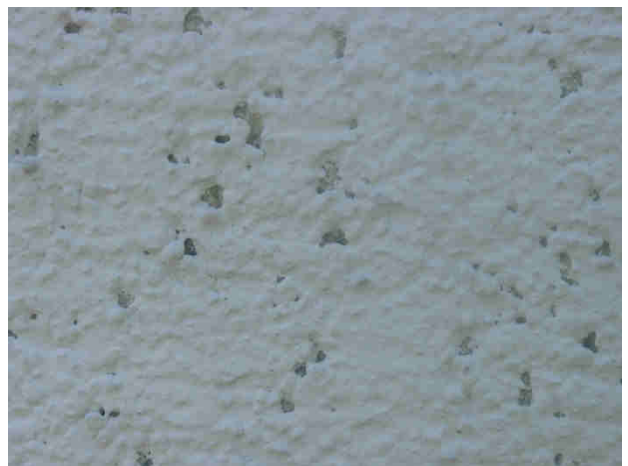
8.10.43 Objekt ID 646

Die Fassade wies leichte Staub- und Schmutzablagerungen, sowie Verunreinigungen auf. Sie zeigte Löcher in Putz und Anstrich und eine kleine Beschädigung auf der O-Seite. Kreidung und Risse waren nicht vorhanden. Putzablösungen fanden sich im Bereich der Lüftungsgitter. Ausblühungen und Fehlstellen waren nicht zu sehen.

- **Gesamt:** gering
- **Einzelwände in %:**
 - N: 3
 - O: 0
 - S: 0
 - W: 10

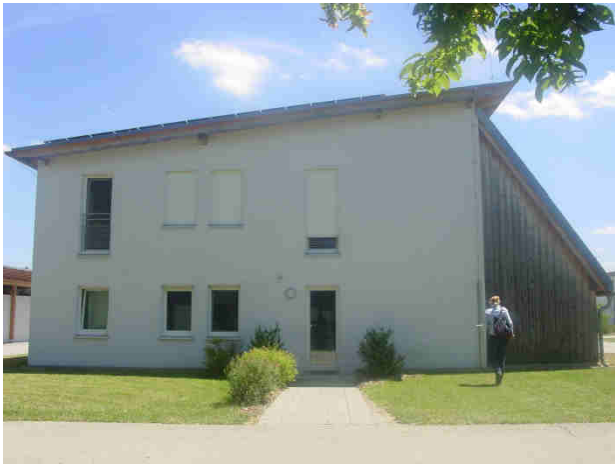
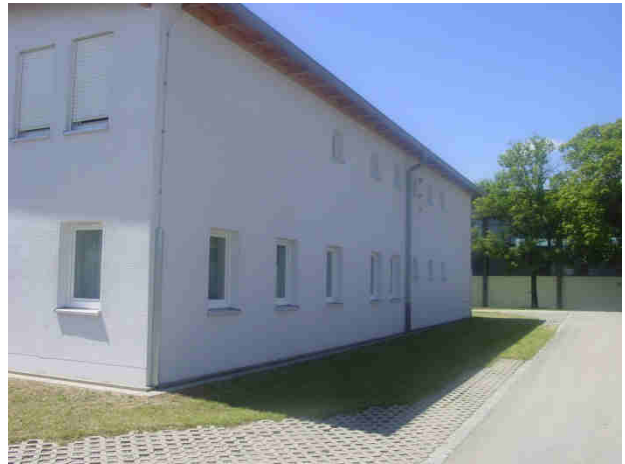
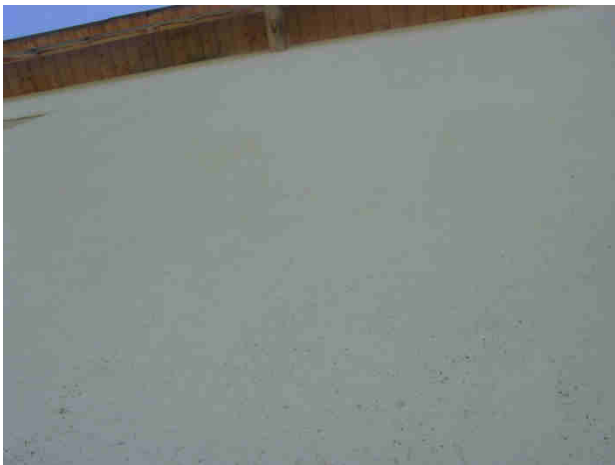
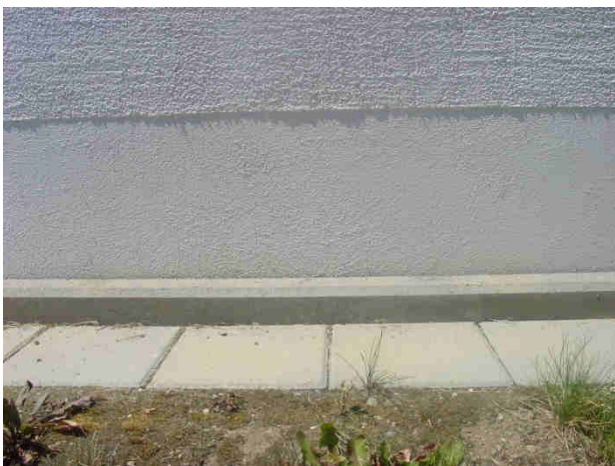
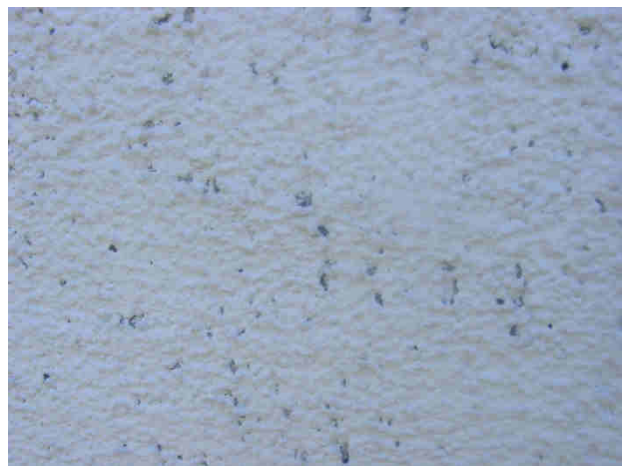
8.10.44 Objekt ID 647

Die Fassade wies leichte Staub- und Schmutzablagerungen, sowie Verunreinigungen auf. Sie zeigte Löcher in Putz und Anstrich. Kreidung und Risse waren nicht vorhanden. Putzablösungen fanden sich im Bereich der Lüftungsgitter. Ausblühungen und Fehlstellen waren nicht zu sehen.

- **Gesamt:** gering
- **Einzelwände in %:**
 - N: 3
 - O: 0
 - S: 0
 - W: 10
