Verbesserung der Umwelteigenschaften von Wärmedämmverbund- systemen (WDVS) – Evaluierung der Einsatzmöglichkeiten biozidfreier Komponenten und Beschichtungen

Forschungskennzahl 3711 95 306
UBA-FB 002238

Dipl.-Biol. Nicole Krueger, Dr.-Ing. Regina Schwerd, Dr. rer. nat. Wolfgang
Hofbauer
Fraunhofer-Institut für Bauphysik, Valley

Im Auftrag des Umweltbundesamtes

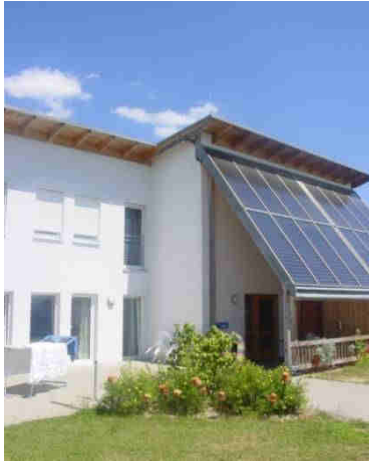
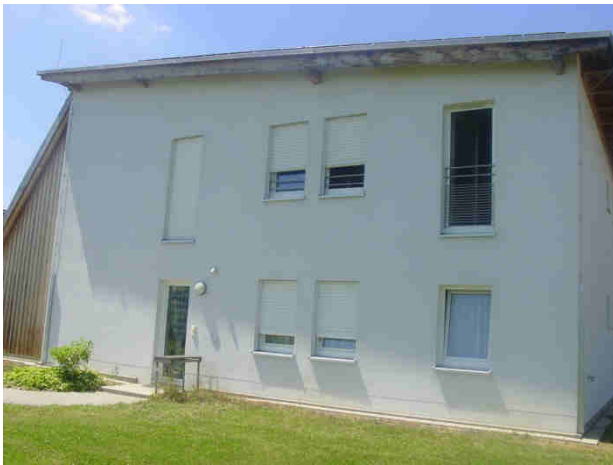
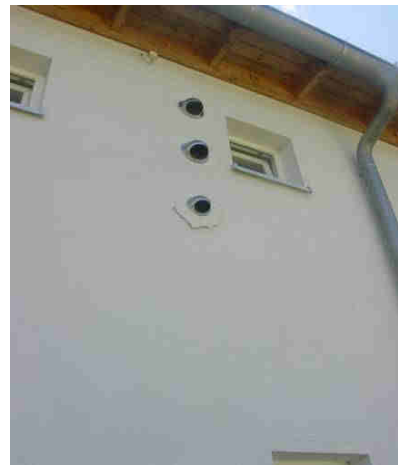
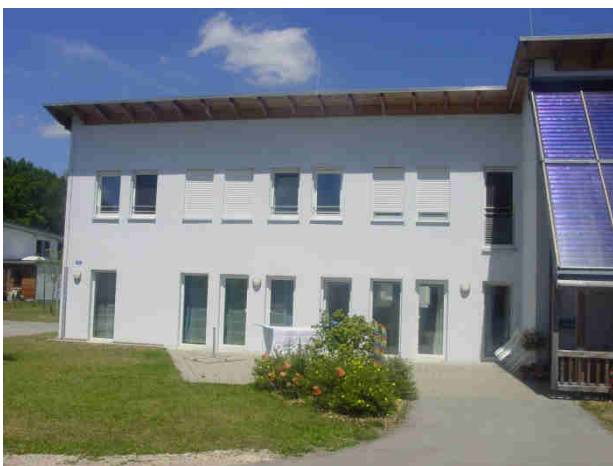
8.10.45 Objekt ID 648

Die Fassade wies leichte Staub- und Schmutzablagerungen, sowie Verunreinigungen auf. Sie zeigte kleine Löcher in Putz und Anstrich. Kreidung und Risse waren nicht vorhanden. Putzablösungen fanden sich im Bereich der Lüftungsgitter. Ausblühungen und Fehlstellen waren nicht zu sehen.

- **Gesamt:** gering
- **Einzelwände in %:**
 - N: 3
 - O: 0
 - S: 0
 - W: 15

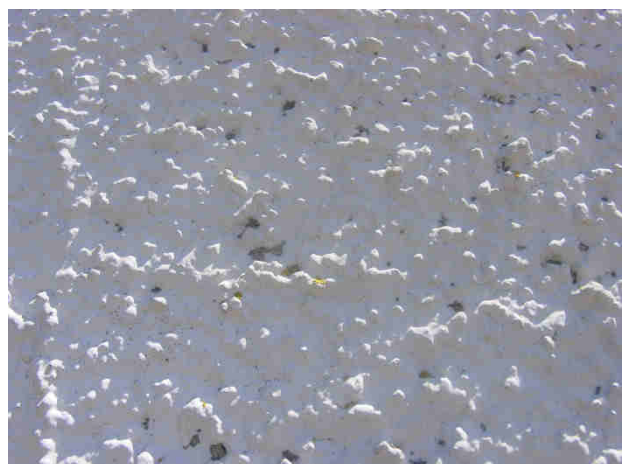
- Detail, Flechtenaufwuchs

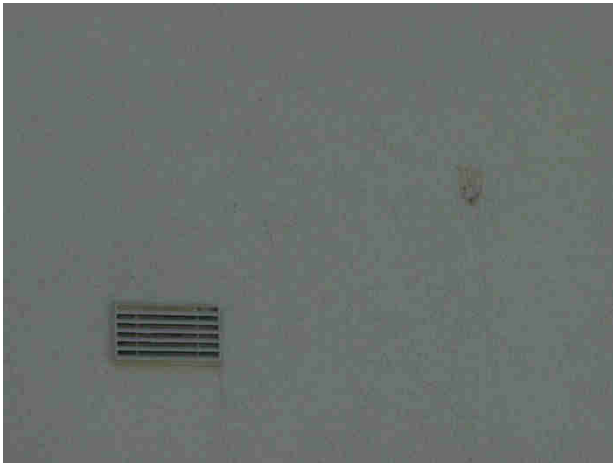
- Systemdurchdringung W-Seite
